Gutachterliche Stellungnahme

zur Erfassung und Erstbewertung des Schadstoffpotentials im Boden
in Bezug auf die festgestellte pH-Wert-Erhöhung von Sickerwasser
an der südlichen Grundstücksgrenze
des IKEA Möbelhauses in Wuppertal-Nächstebreck

6272AF-35a/Pt/Dö

18.09.2018

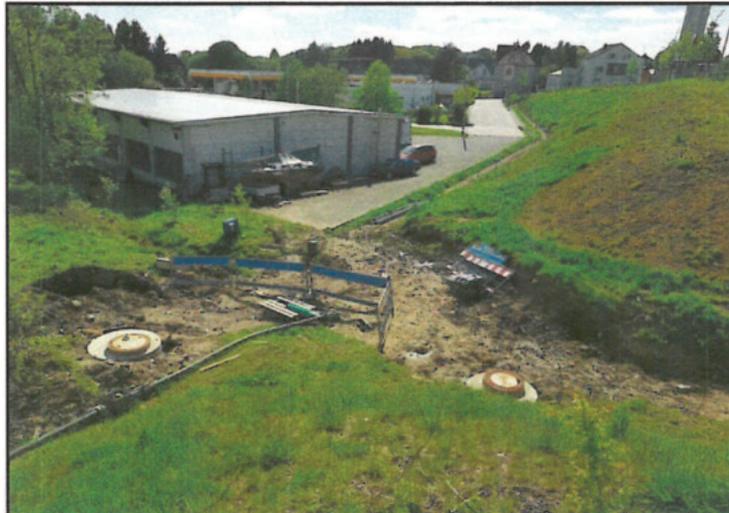
Durch die anhaltende Problematik eines erhöhten pH-Werts des für die Meinebach-Einleitung vorgesehenen Sickerwassers wurde vorerst ein fester baulicher Anschluss der Sickerwasserleitung an das RRB und damit an das Kanalsystem der Stadt Wuppertal erforderlich. Die dahingehenden Arbeiten wurden im März 2018 abgeschlossen (s. Abb. 1a und Abb. 1b).

Abb. 1a: Fertig gestellter Anschluss des Sickerwassers an das RBB
(Foto aus [U 10])

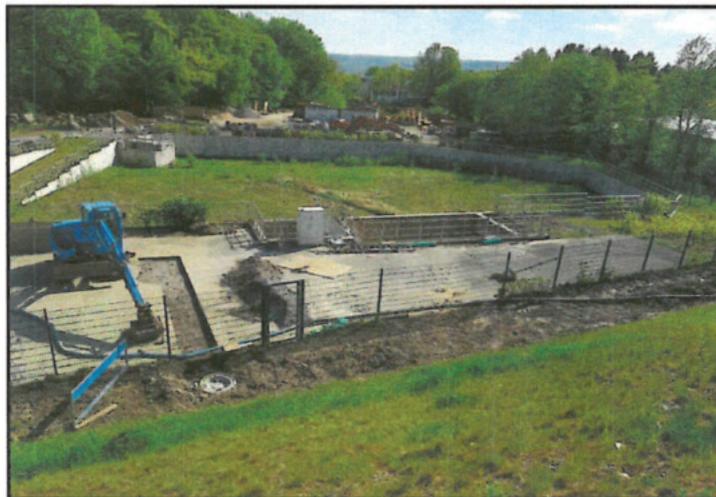
Abb. 1b: Fertig gestellter Anschluss des Sickerwassers an das RBB
(Foto aus [U 10])

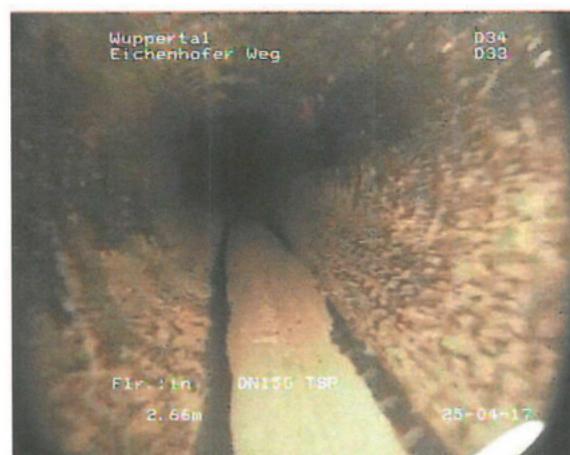
Da die Leitungen und Schächte – zur Gewährleistung der Befahrbarkeit – vor Beginn der Kamerabefahrung mit einem Hochdruckwasserstrahl gespült wurden, sind die in den Videofilmen dokumentierten Ergebnisse nur begrenzt aussagefähig. Zwar sind in den Dokumentationen einige Bereiche zu erkennen, in denen noch Ablagerungen vorhanden sind (siehe auch Abb. 2), dieses schließt jedoch nicht aus, dass sich auch in den übrigen Bereichen vor der Reinigung Ablagerungen befanden, die durch die Reinigung entfernt wurden bzw. möglicherweise die Reinigung an den auffälligen Bereichen ggf. nicht in der gleichen Intensität stattgefunden hat wie in den übrigen Bereichen.

Für die v.g. Bereiche der sichtbaren Ablagerungen lässt sich keine Systematik in Bezug auf die Lage auf dem Grundstück erkennen. Sowohl in der Fläche als auch am Rand des Grundstücks treten Bereiche mit und ohne Ablagerungen in unregelmäßigen Abständen auf.

Abb. 2: Auszug aus der Kamerabefahrung der Drainageleitungen [U 6]

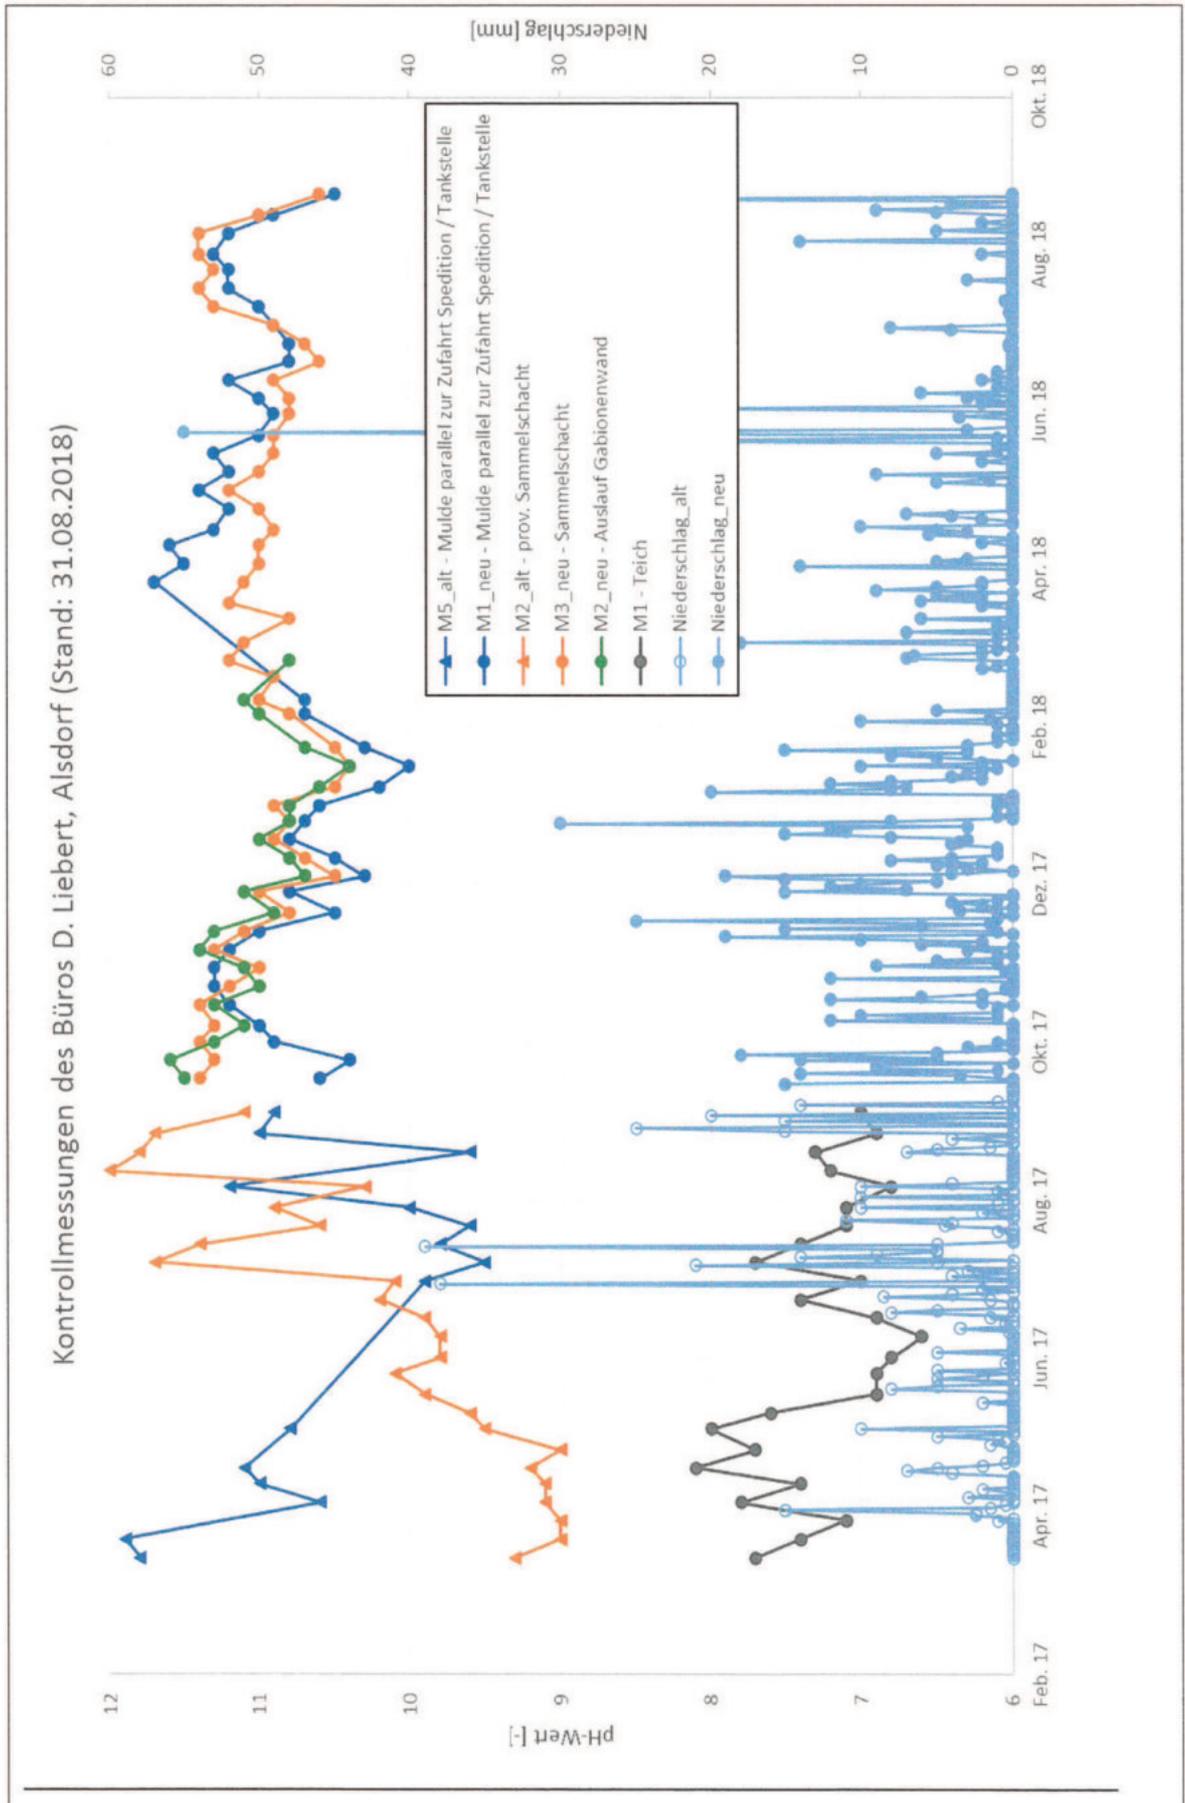
Abb. 3: Zeitlicher Verlauf der in [U 10] dokumentierten Messwerte (eigene Grafik)

Die gemessenen pH-Werte des Sickerwassers in der parallel zur Zufahrt der benachbarten Spedition verlaufenden Entwässerungsmulde („M5_alt“ bzw. „M1_neu“) fallen im Zeitraum Februar bis August 2017 zwar zunächst von einem pH-Wert von ca. 12 leicht ab auf einen pH-Wert von ca. 10, ab August 2017 steigt dieser jedoch wieder an und ab September 2017 schwankt der pH-Wert kontinuierlich im Bereich $10,5 \leq \text{pH-Wert} \leq 11,5$.

Auch im Sickerwasser am Fuß der Gabionenwand („M2_neu“) schwankt der pH-Wert im Zeitraum Sept. 2017 bis März 2018 im Bereich $10,5 \leq \text{pH-Wert} \leq 11,5$. Wie in Kap. 3.2 beschrieben, wurde im März 2018 der feste bauliche Anschluss der Sickerwasserleitung an das RRB fertig gestellt, so dass der pH-Wert hier seither nicht mehr messbar ist.

Im südlich der Gabionenwand liegenden Sammelschacht („M2_alt“ bzw. „M3_neu“) stieg der pH-Wert im Zeitraum März 2017 bis September 2017 zunächst von einem pH-Wert von ca. 9 auf einen pH-Wert von ca. 12 an, ab September 2017 schwankte der pH-Wert – wie die übrigen – ebenfalls kontinuierlich im Bereich $10,5 \leq \text{pH-Wert} \leq 11,5$.

Die im Zeitraum März 2017 bis September 2017 im Teich oberhalb des Parkplatzes gemessenen pH-Werte schwankten im üblichen schwach basischen Bereich von $ca. 7 \leq \text{pH-Wert} \leq 8$. Gegenüber den im Hydrogeologischen Gutachten [U 1] dokumentierten pH-Werten vor Beginn der Baumaßnahme ist dort demnach keine Erhöhung des pH-Werts festzustellen.

Wird die Intensität der Niederschläge bei der Auswertung mit herangezogen, so lässt sich hiermit tendenziell die Schwankung der pH-Werte im Sickerwasser erklären. In Zeiten mit geringeren Niederschlägen wird das Sickerwasser offenbar etwas weniger verdünnt, so dass sich etwas höhere pH-Werte ergeben. Genauere Rückschlüsse lassen sich jedoch auf Basis der bisherigen Datenlage (Messzeitraum = ca. 14 Monate) noch nicht ziehen.

Insgesamt muss festgehalten werden, dass die pH-Werte des Sickerwassers im gemessenen Zeitraum März 2017 bis Mai 2018 zwar jahreszeitlich schwanken,

jedoch im für den Meinebach kritischen Bereich von $10,5 \leq \text{pH-Wert} \leq 11,5$ bleiben. Ein systematischer „Auswaschungseffekt“, also ein kontinuierliches Absinken des pH-Werts durch ein Auswaschen der pH-Wert-erhöhenden Bestandteile im Boden ist im bisherigen Messzeitraum noch nicht erkennbar.

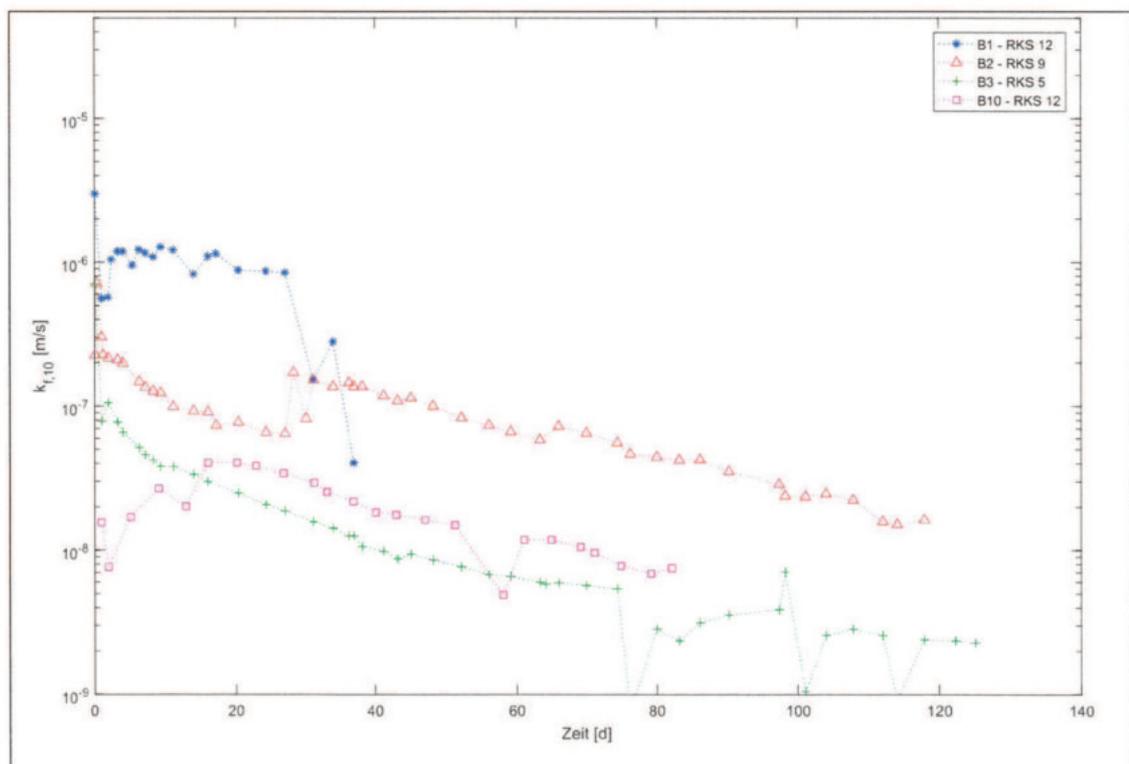
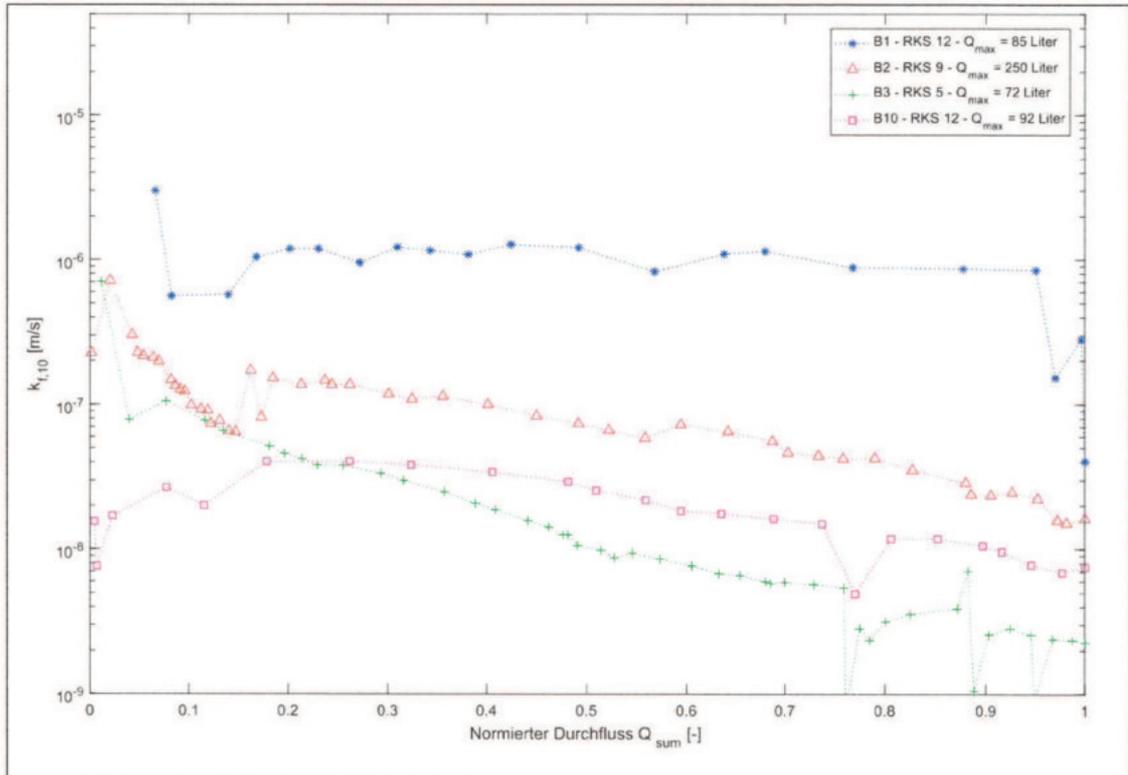
Abb. 4a: Entwicklung der k_f -Werte der im Gelände gewonnenen Bodenproben über die Zeit

Abb. 4b: Entwicklung der k_f -Werte der im Gelände gewonnenen Bodenproben über den normierten Durchfluss

Die Durchlässigkeitsbeiwerte (k_f -Werte) der **im Gelände gewonnenen** Bodenproben (Abb. 4a und Abb. 4b) bleiben erwartungsgemäß in allen Fällen über die Zeit bzw. die Durchflussmenge relativ konstant bzw. sinken sogar geringfügig ab. Die k_f -Werte liegen im Bereich $1 \cdot 10^{-8} \leq k_f \leq 1 \cdot 10^{-6}$ m/s und zeigen damit nur eine sehr geringe bis geringe Wasserdurchlässigkeit an; eine Zunahme durch Ausspülungen ist nicht zu erkennen.

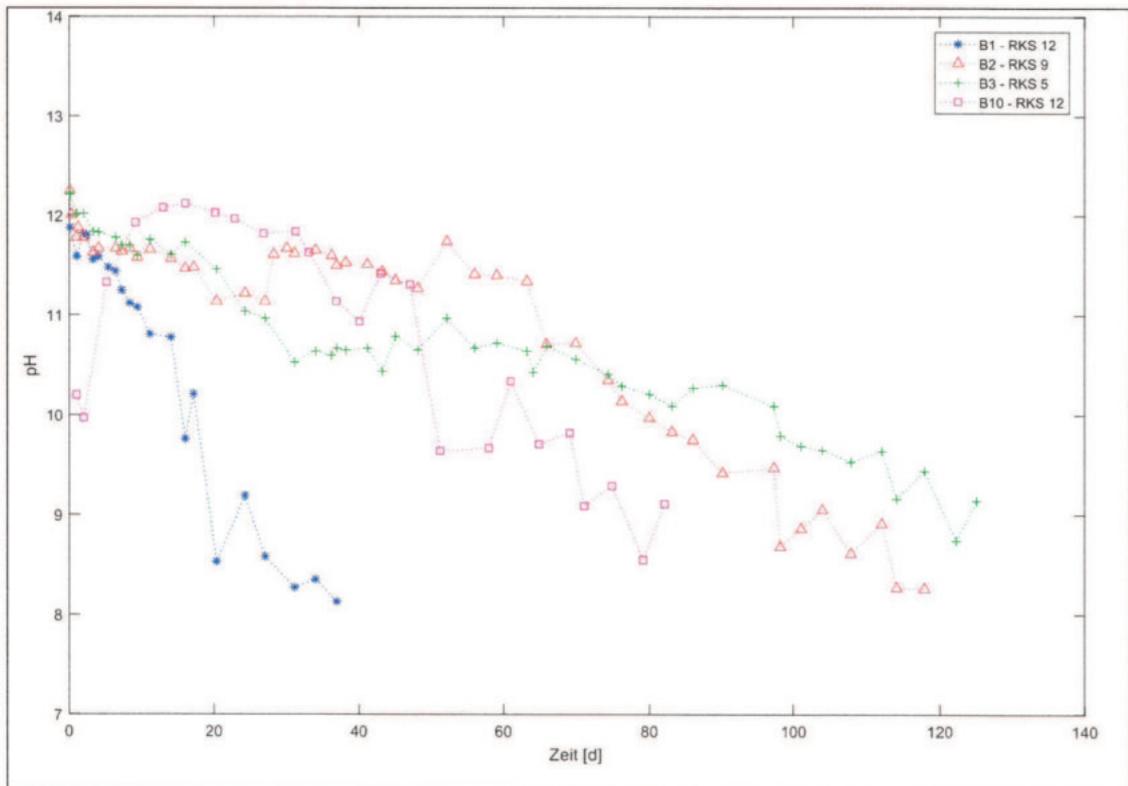
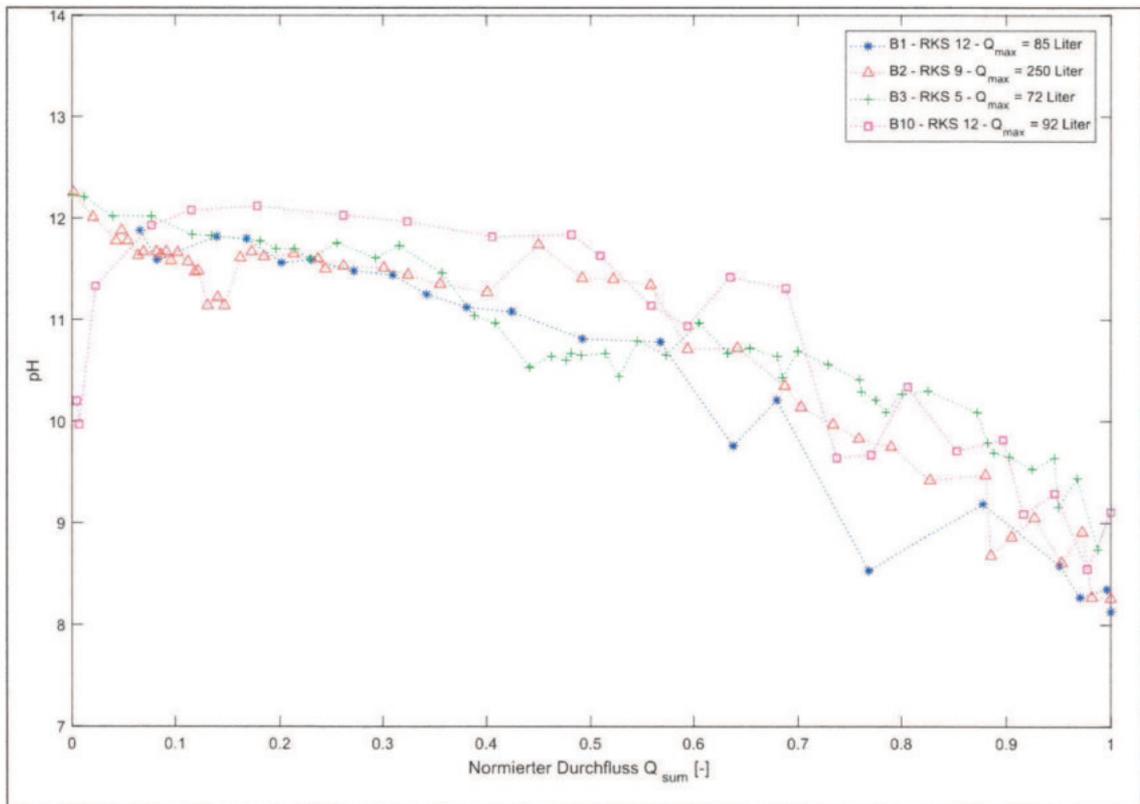
Abb. 5a: Entwicklung der pH-Werte der im Gelände gewonnenen Bodenproben über die Zeit

Abb. 5b: Entwicklung der pH-Werte der im Gelände gewonnenen Bodenproben über den normierten Durchfluss

Insgesamt ist festzuhalten, dass bei einer Durchströmung der entnommenen Bodenproben nach einer Versuchsdauer von ca. 4 Monaten die pH-Werte aller Proben kontinuierlich von ca. 12 auf ca. 8 bis 9,5 gefallen sind. Sollte sich dieser Trend fortsetzen, würde der pH-Wert jeder Probe nach weiteren ca. 2 Monaten auch einen Wert von ca. 8,0 erreichen. Diese Annahme ist jedoch noch durch eine weitere Fortführung der Versuche zu verifizieren.

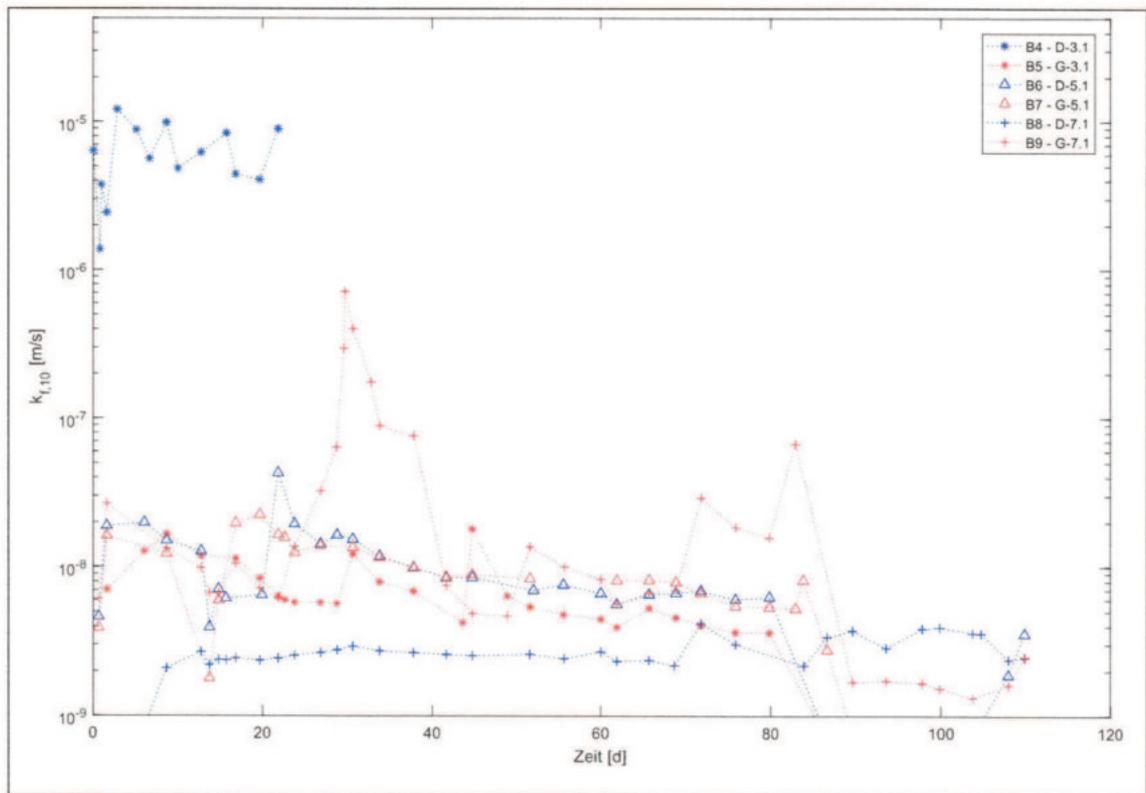
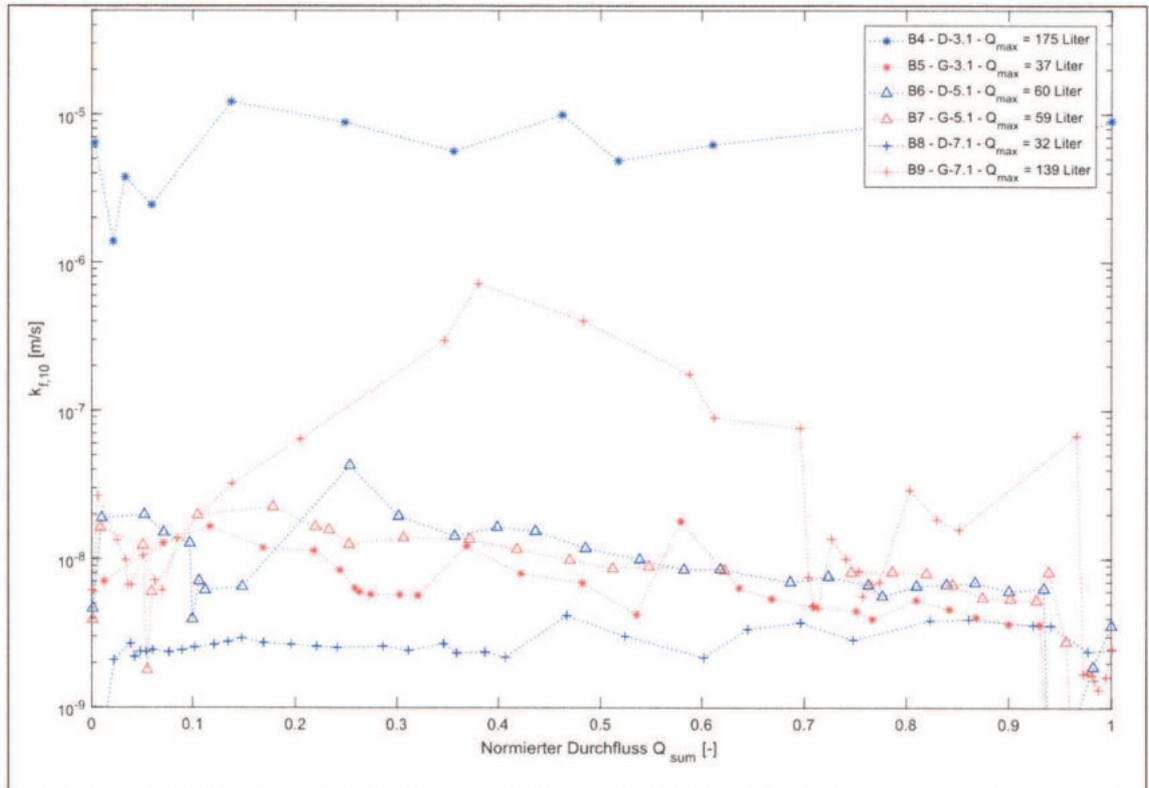
Abb. 6a: Entwicklung der k_r -Werte der künstlichen Bodenproben über die Zeit

Abb. 6b: Entwicklung der k_f -Werte der künstlichen Bodenproben über den normierten Durchfluss

Die Durchlässigkeitsbeiwerte (k_f -Werte) der **künstlich hergestellten** Bodenproben (Abb. 6a und Abb. 6b) bleiben über die Zeit bzw. die Durchflussmenge relativ konstant bzw. sinken nur geringfügig ab. Sie liegen fast alle im Bereich $1 \cdot 10^{-9} \leq k_f \leq 1 \cdot 10^{-7}$ m/s. Lediglich die Probe B4 - D-3.1 weist einen deutlich höheren Durchlässigkeitsbeiwert von $1 \cdot 10^{-6} \leq k_f \leq 1 \cdot 10^{-5}$ m/s auf, vermutlich, weil sie nicht optimal verdichtet wurde.

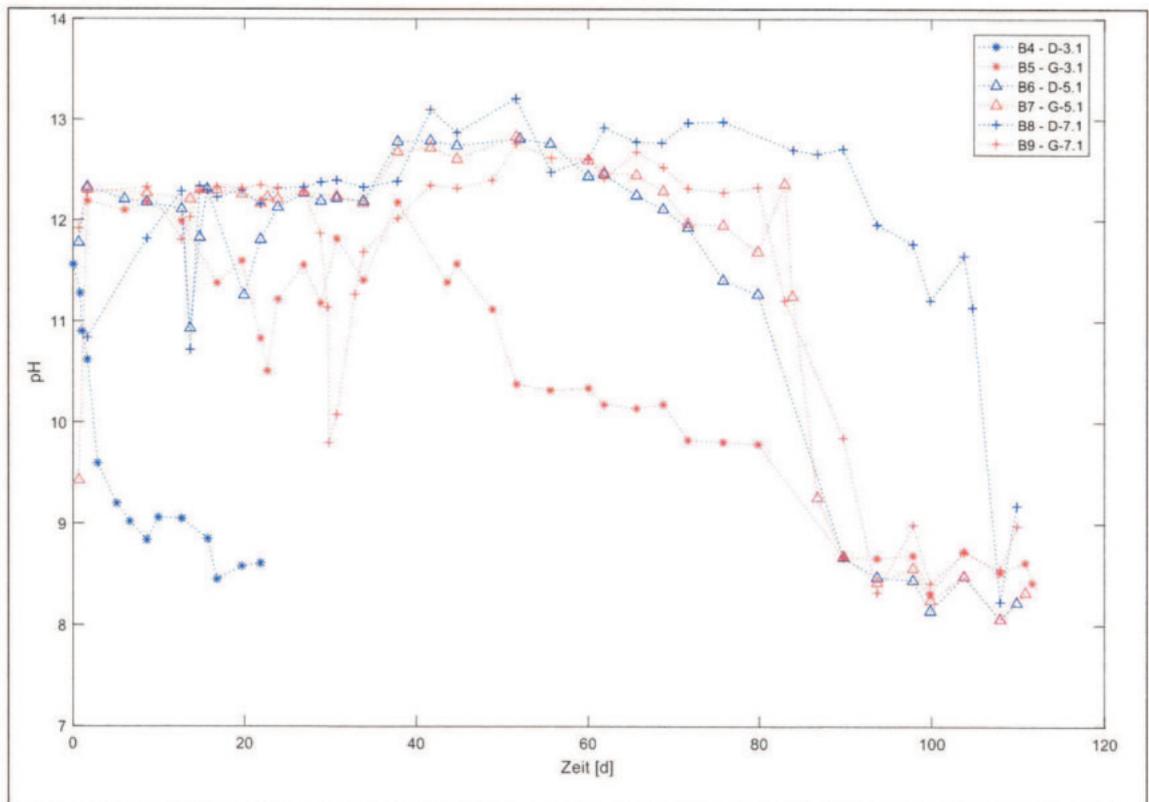
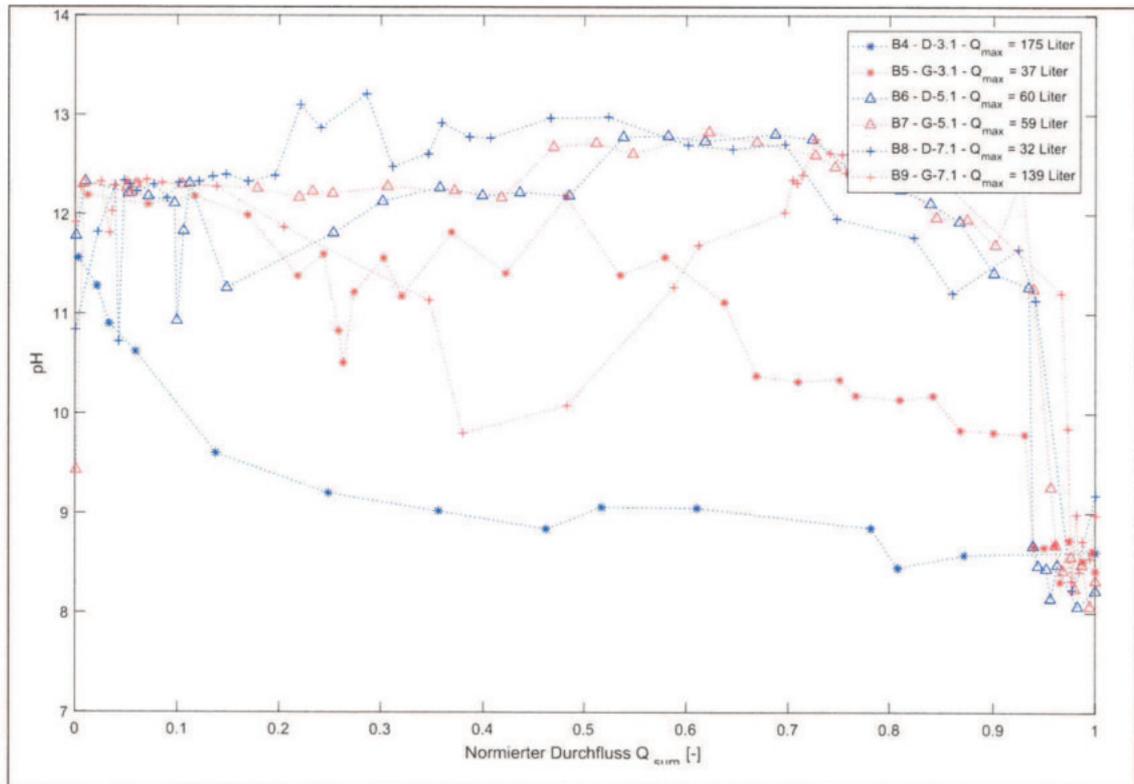
Abb. 7a: Entwicklung der pH-Werte der künstlichen Bodenproben über die Zeit

Abb. 7b: Entwicklung der pH-Werte der künstlichen Bodenproben über den normierten Durchfluss
