### **3. statische Stellungnahme zu den geplanten Umnutzungs- und Sanierungsarbeiten an der Hauptschule Dieckerhoffstr. 6 in 42389 Wuppertal**

Diese Stellungnahme bezieht sich auf den Stand nach der Schadstoffsanierung am **23.11.2018**.

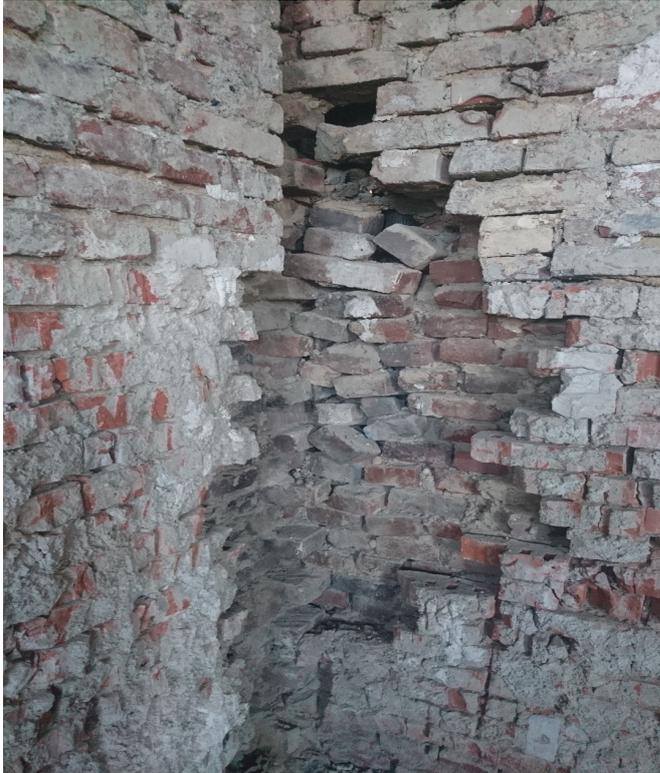
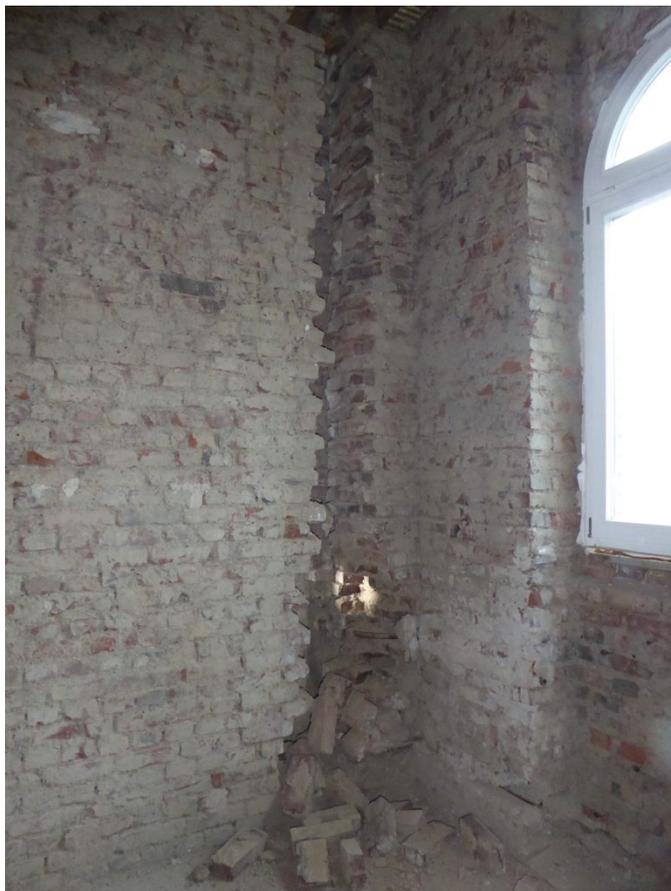
Fotos 1- 2

Wandschlitz für Abwasserleitungen, die in den Innen- und Außenecken der Klassenräume vorhanden sind wurden mit losen oder nur teilweise mit Lehm vermörtelten Ziegeln geschlossen. Beim Rückbau dieser Leitungen sind dadurch massive Ausbrüche im Übergang der Längs und Querwände entstanden. Balken der oberen Holzbalkendecke haben dadurch zur Zeit kein Auflager mehr. Für einige Bereiche musste der Zugang gesperrt werden, da Ziegel bei Erschütterungen herabfallen können. Das Treppenpodest im Dachgeschoss ist in Teilbereichen gesperrt worden, da auch hier Balken keine Auflager mehr haben. Stürze nachträglich veränderter Türöffnungen haben unzureichende oder gar keine Auflager, da nachträglich vor die alten Wände vorgemauerte Türleibungen ca. 4 – 6 cm jetzt wegbrechen können. Einige Haupt-Stahlträger der Decken haben gestörte Auflagerbereiche durch ungünstig verlegte Installationen.

Wandschlitze

Sämtliche Arbeiten an den schadhafte Mauerwerksbereichen in diesem Gebäude führen zu aufwändigen großflächig auszuführenden Vor- und Sanierungsarbeiten am Mauerwerk.

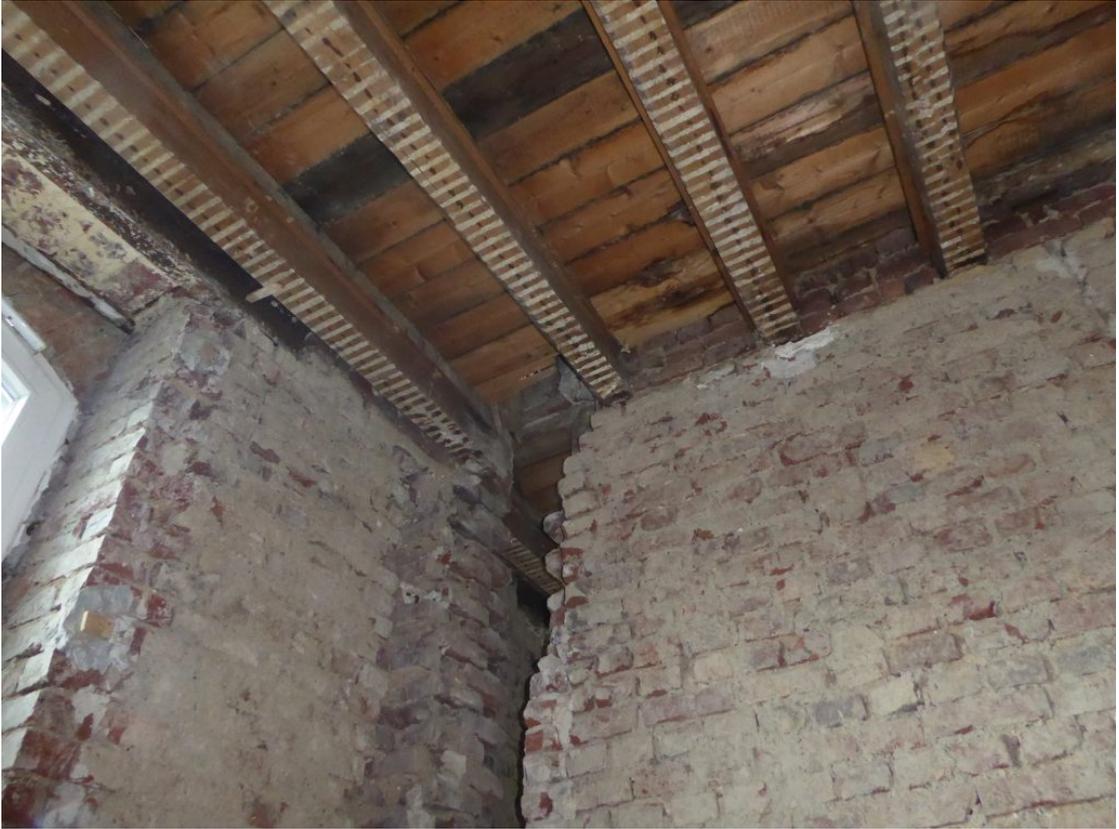
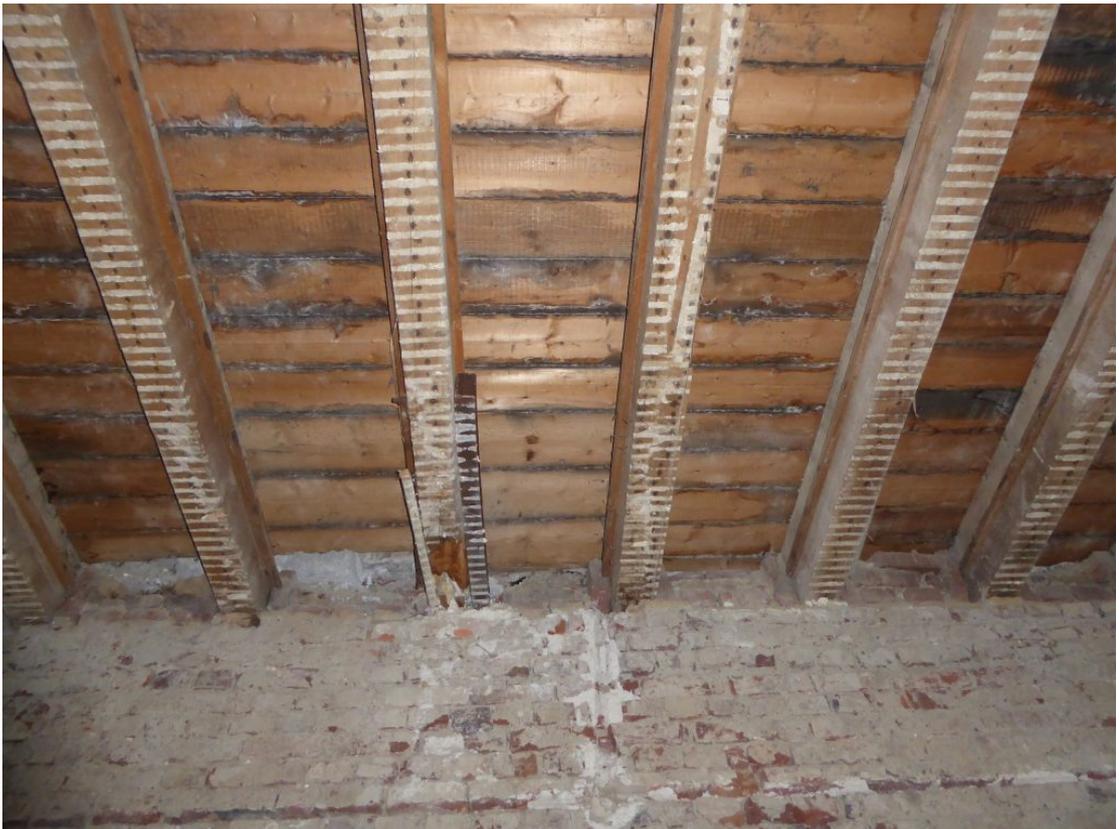
Fotos 3- 4

Balkenaufleger

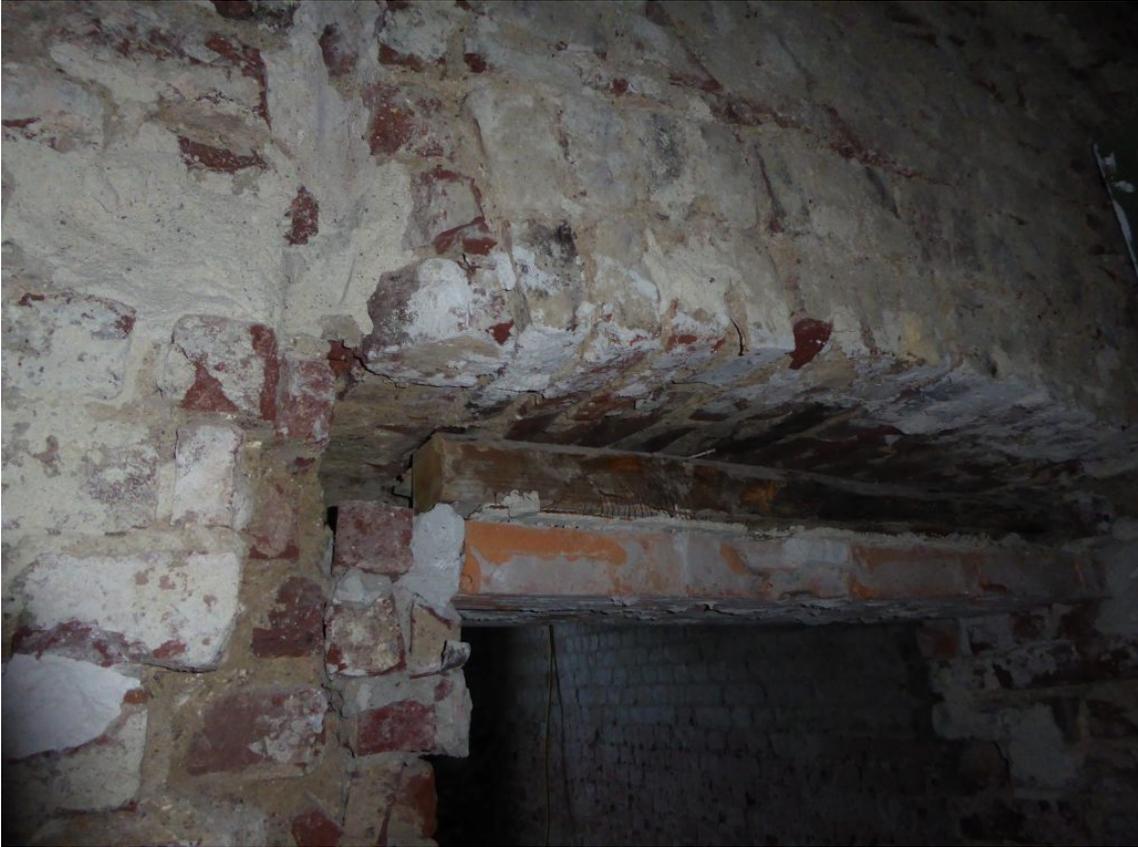
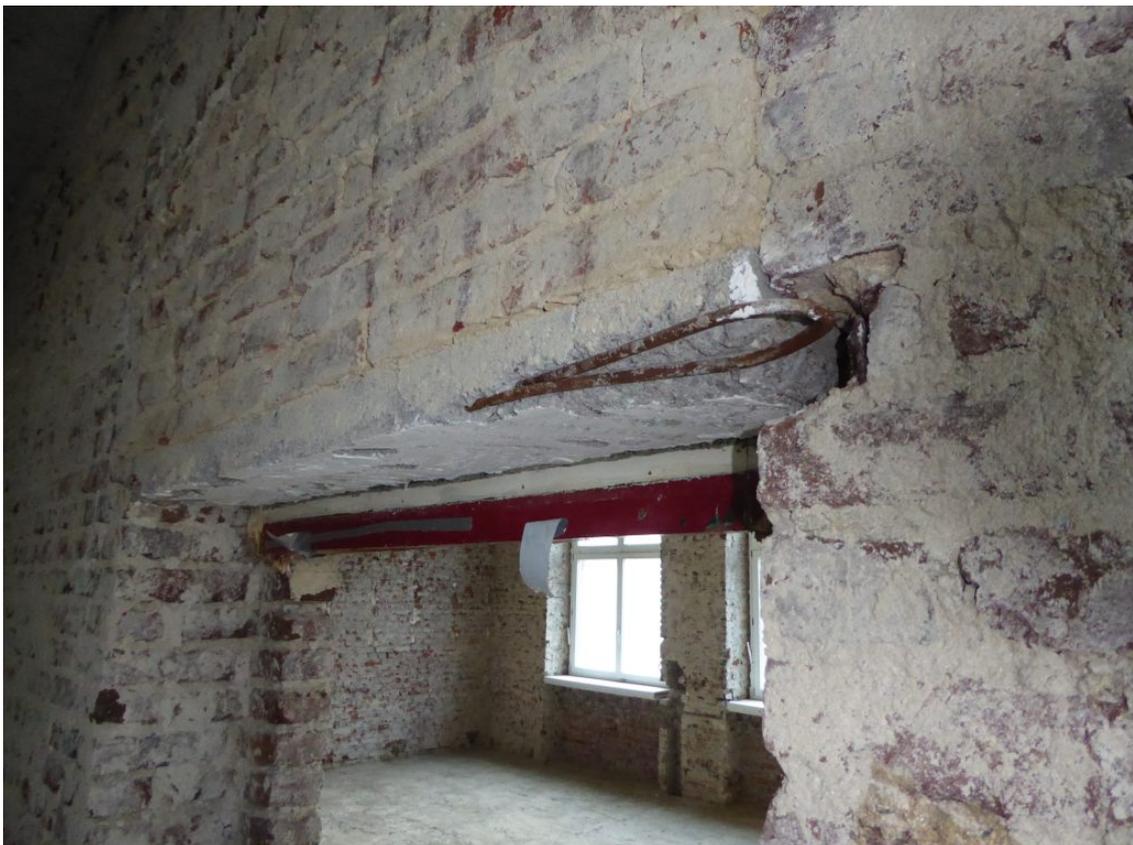
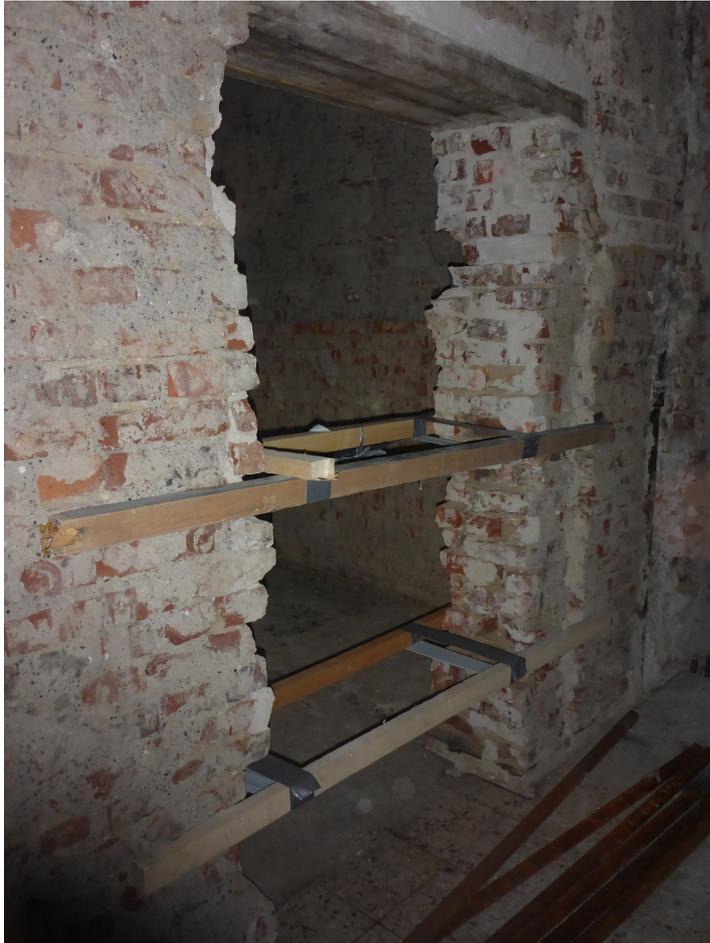
Fotos 5- 7

Türstürze

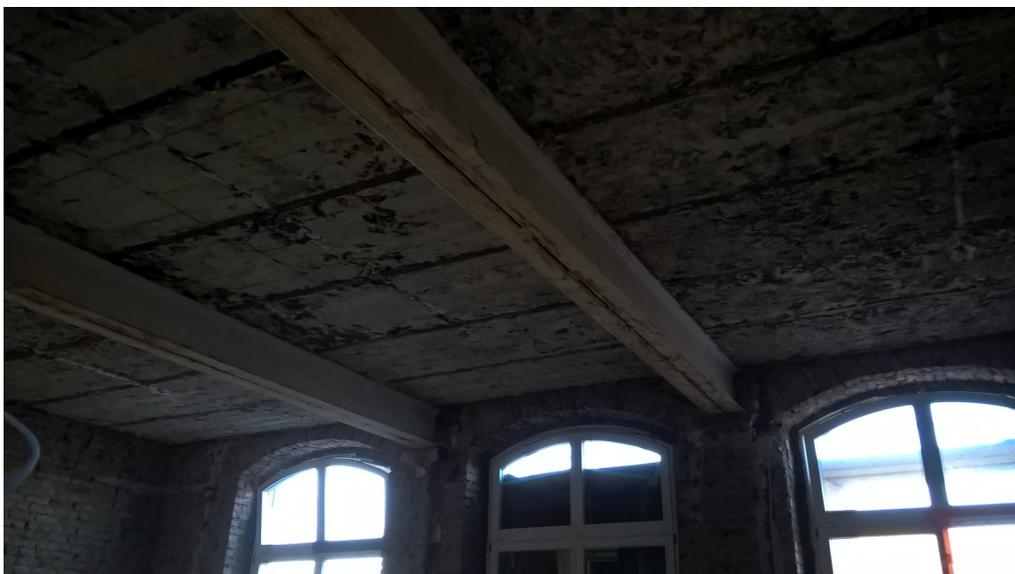
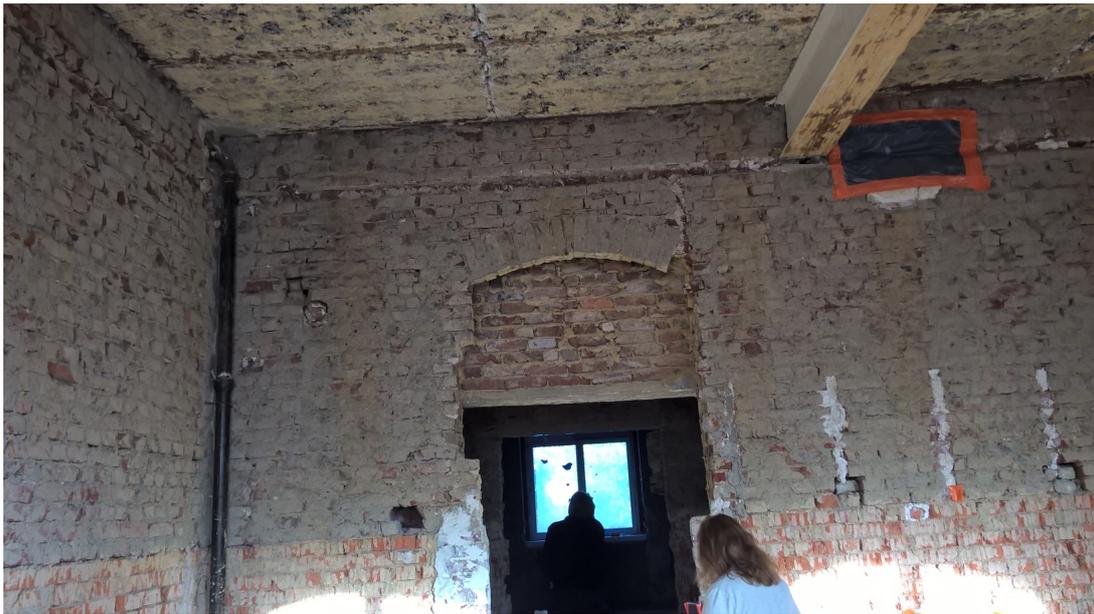
Fotos 8- 9

Auflagerbereiche Stahlträger

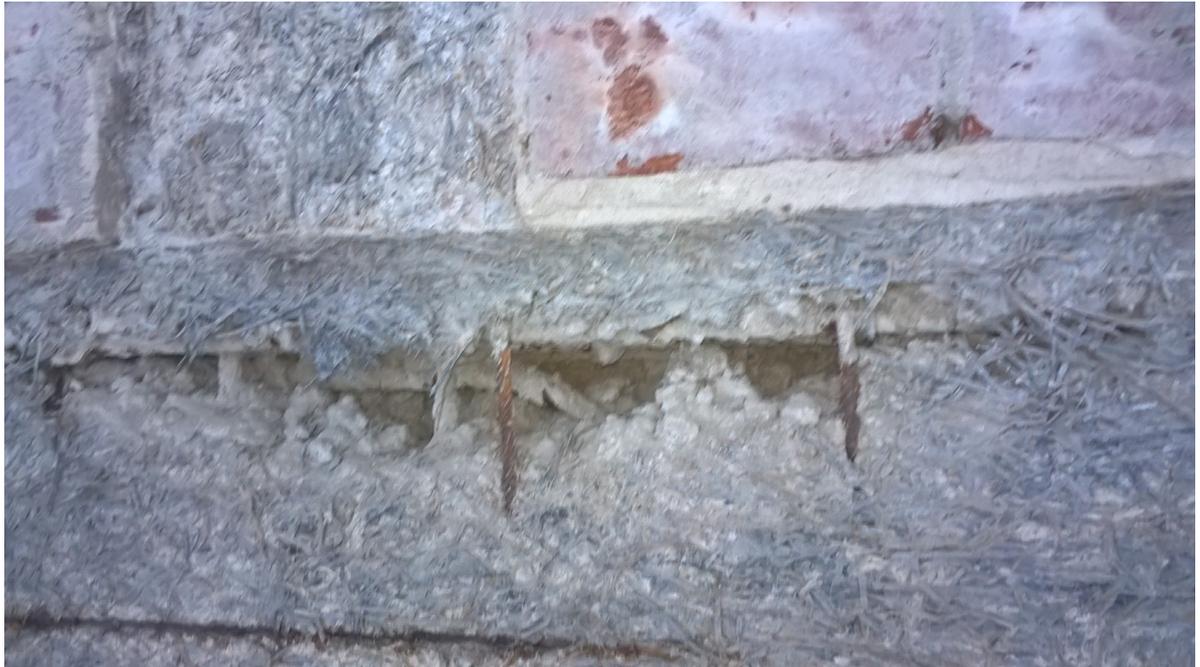
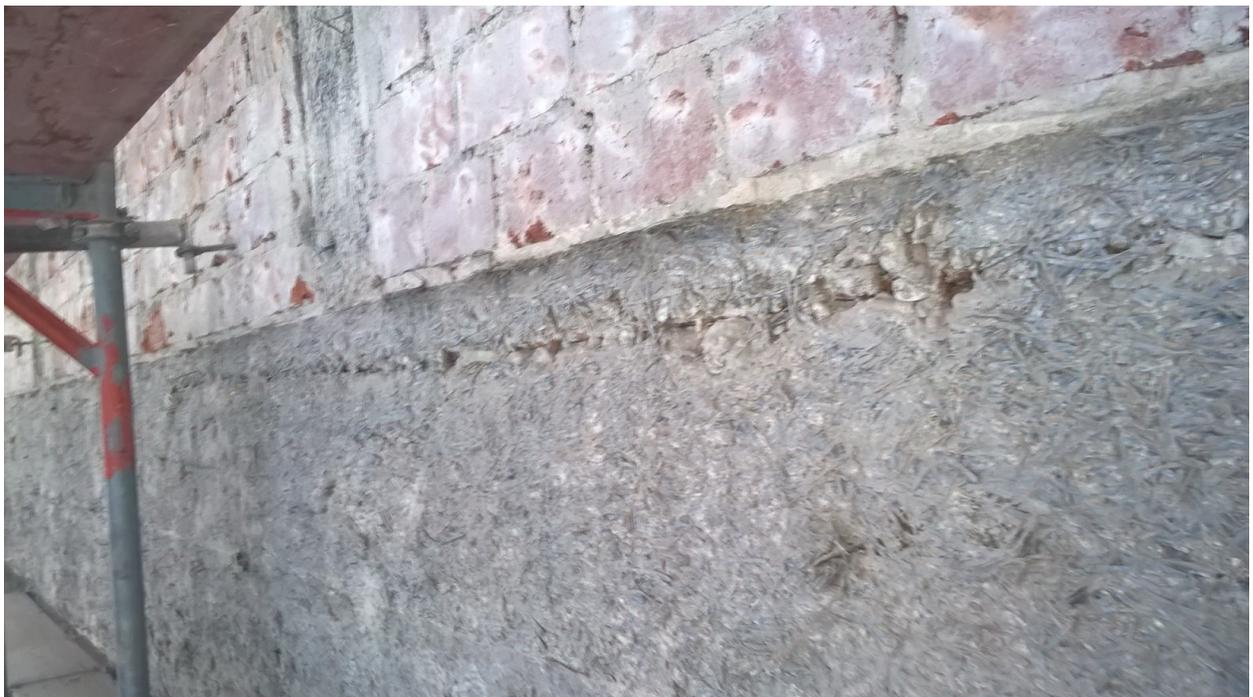
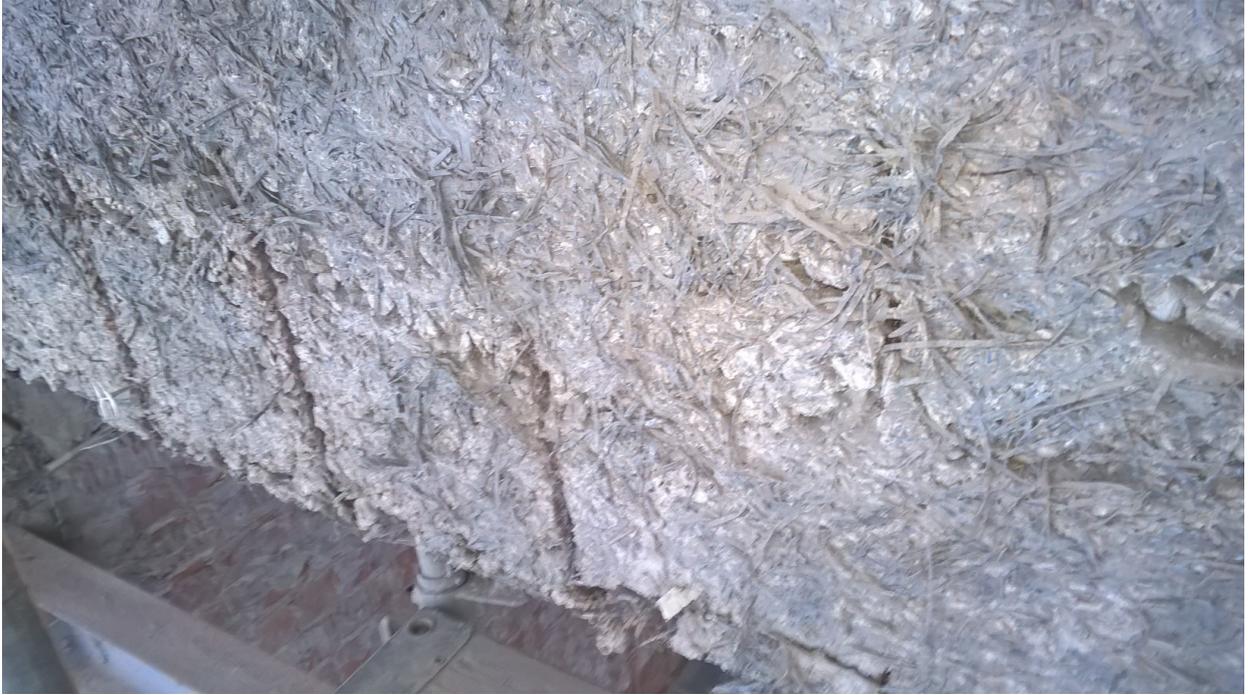
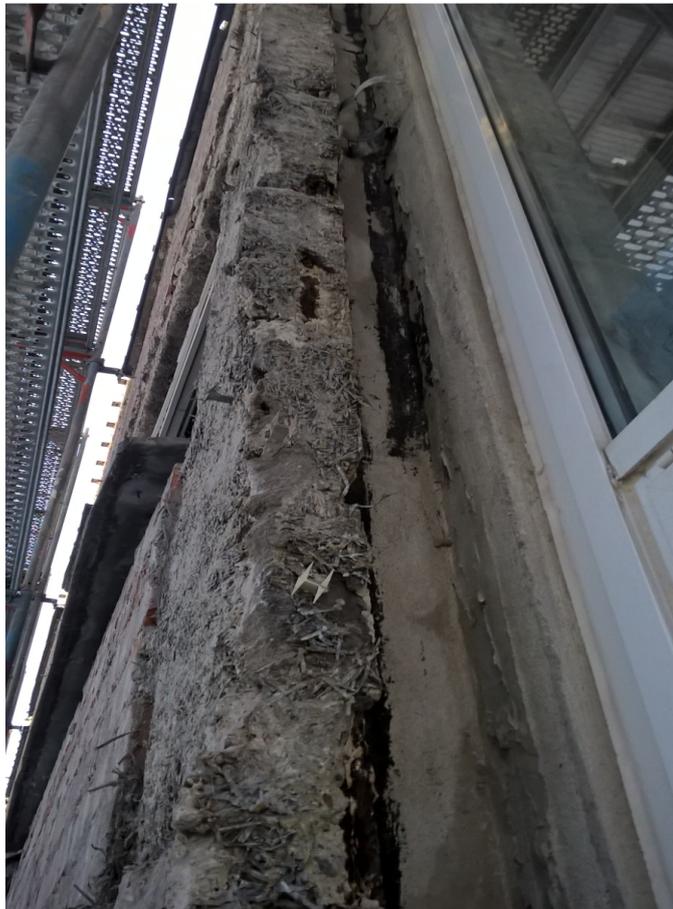
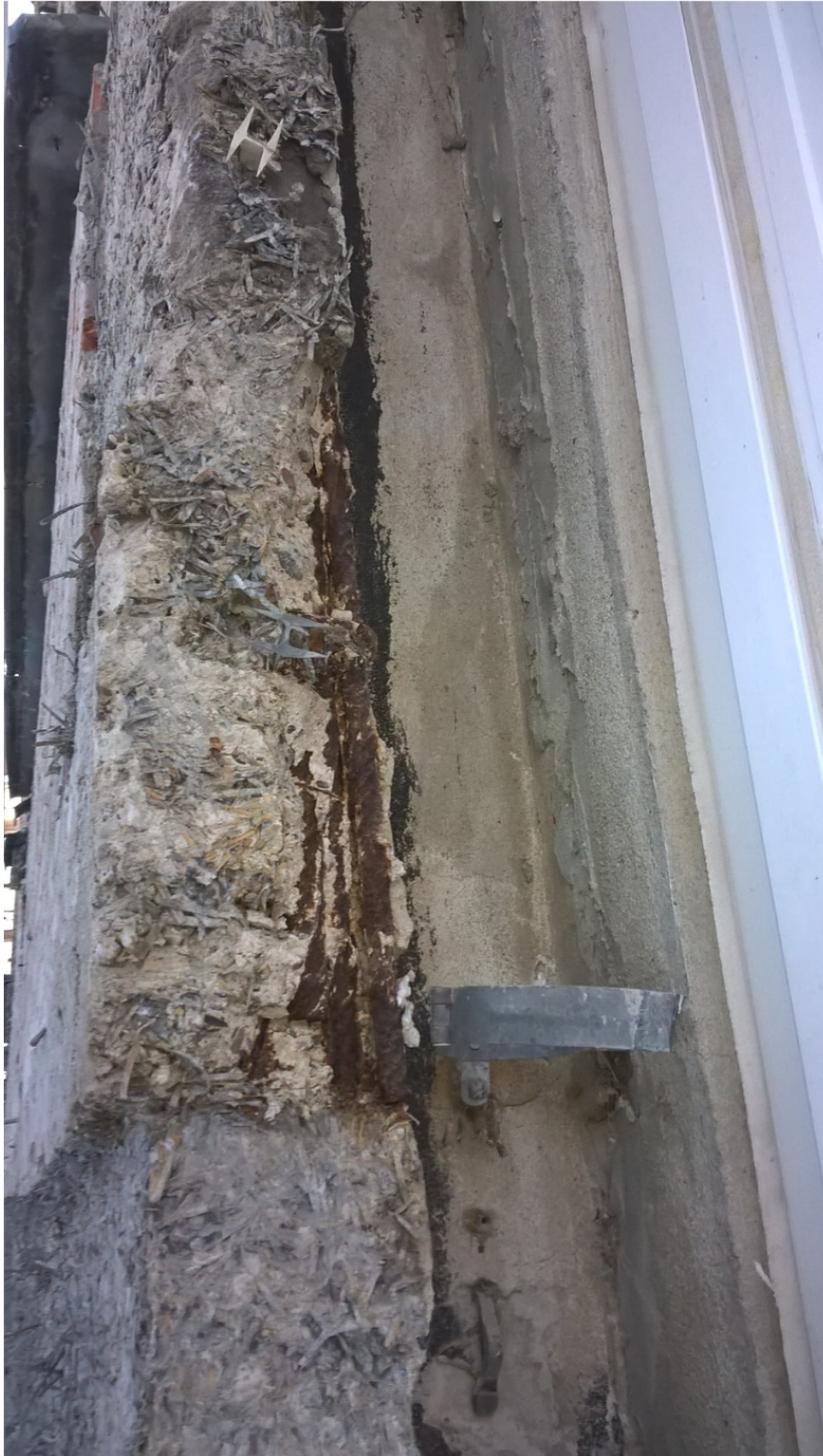
Fotos 10 - 14

Nach Rückbau der Herakithplatten an den Stahlbetonteilen ist eine mangelhafte Ausführung auch dieser Bauteile sichtbar. Große Betonnester im Bereich der Stützbewehrung über den Stahlstützen mit nicht geklärten Ausmaßen. Ohne Abstandhalter und somit ohne ausreichende Betondeckung verlegte Bewehrung. Am Treppenhaus liegen angerostete Bewehrungsstäbe im Stoßbereich frei.

Schäden an der Stahlbetonkonstruktion

Die jetzt unter dem entfernten Heraklith sichtbaren Stahlbetonbauteile müssten alle saniert werden.

Eine aufwändige Sanierung mit Spritzbeton könnte nach betontechnologischen Untersuchungen durchgeführt werden.
