Statische Stellungnahme zu den geplanten Umnutzungs- und Sanierungsarbeiten an der Hauptschule Dieckerhoffstr. 6 in 42389 Wuppertal

STATISCHE BERECHNUNG

Nachweis der Decke über
dem 1. Obergeschoss
an der Hauptschule
Dieckerhoffstraße 6
42389 Wuppertal

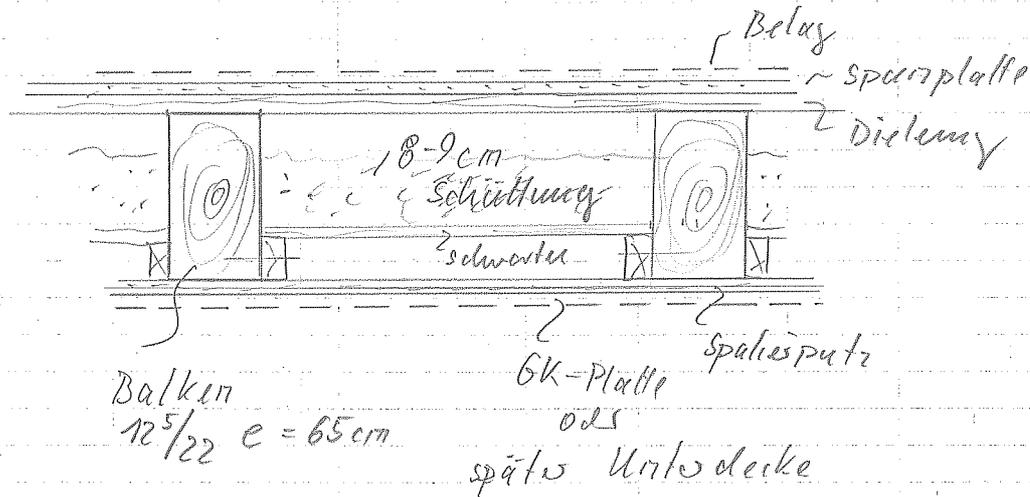
Aufbau Holz-Balkenlage Decke über 1. OG

Belag:		0,15	KN/m^2
Sparrplatte	$0,015 \times 7 =$	0,10	"
Dielen	$0,025 \times 5 =$	0,13	"
Balken:	$0,175 + 0,22 \times 5 / 0,65 =$	0,21	"
Füllung		1,03	"
Spaltputz		0,20	"
GK-Platte od leichte Unterdecke		0,20	"
		<u>$g = 2,02$</u>	<u>KN/m^2</u>

Nachweis Holz balkenlage

$$q = 0,65 \cdot (2,02 + 5,0) = 4,57 \text{ KN/m}$$

$$M \leq 4,57 \times 3,77^2 / 8 = 8,12 \text{ KNm}$$

$$W = 12,5 \times 22^2 / 6 = 1008 \text{ cm}^3$$

$$\sigma = 8,12 / 1008 = 0,805 < 1,0 \quad \text{Hadelholz GK/II}$$

$$f \leq \frac{5}{384} \times \frac{4,57 \times 3,77^4}{0,1 \times 11091} = 0,011$$

$$\leq 1,1 \text{ cm} \leq \underline{\underline{1/342}} < 1/300$$

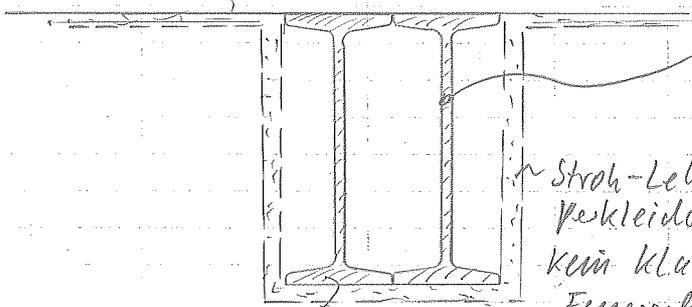
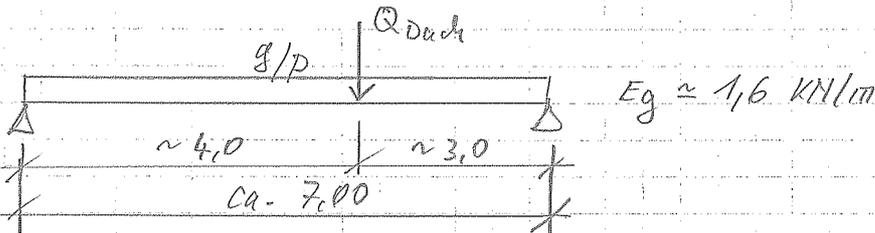
Nachweis des Trägers unter dem Holzbalken

~ Stroh-Lehm
Verkleidung
kein klassifiziertes
Feuerschutz

$\geq 2 \text{ NP36 (I360)}$

$$q = 1,6 + 8,36 + 20,68 = 30,65 \text{ KN/m}$$

Nachweis des Flußbeisenträgss vereinfacht nach altis Norm.
Zul $G = 12 \text{ KN/cm}^2$

$$M \leq 30,65 \times 7,0 \frac{2}{8} + 29,3 \times 4,0 + 3,0 \frac{1}{7} = 238 \text{ KNm}$$

$$G = \frac{23800}{2176} = \underline{\underline{10,94}} < 12$$

$$= 0,0142 \text{ m} \approx \underline{\underline{1,42 \text{ cm}}} \approx \underline{\underline{l/492}} < \underline{\underline{l/300}}$$
