# **Wupperpark**

Bericht zur

PBK 26.06.2019

**Prüfauftrag „Erhalt der Bestandsbäume im Wupperpark“**

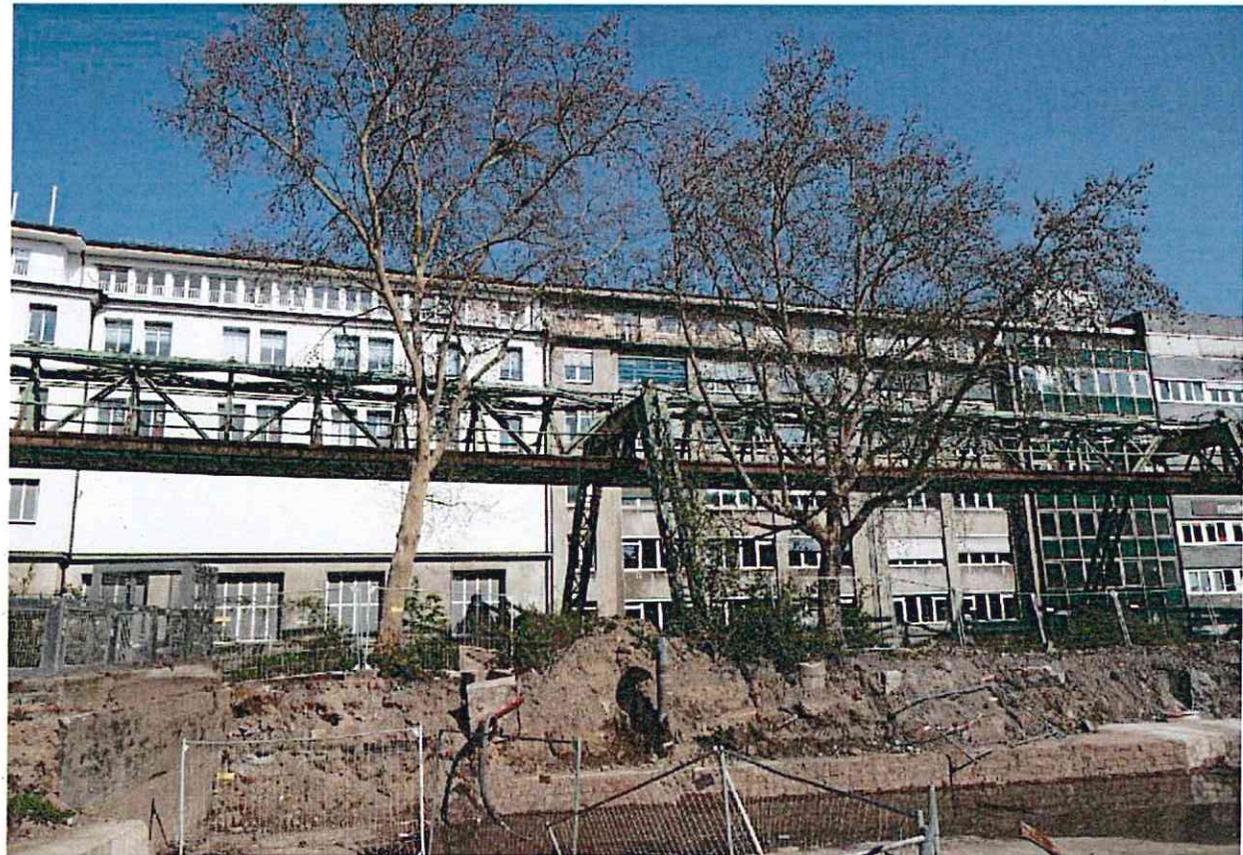
**Platane 2**

| Baum | 2 | ausreichend Platz<br>Wuchsbild typisch |

Höhe	15m
Kronendurchmesser	14 m
Stammumfang	195 cm
Abstand zur Wupper	4 m
Abstand zur Baugrube	2 m

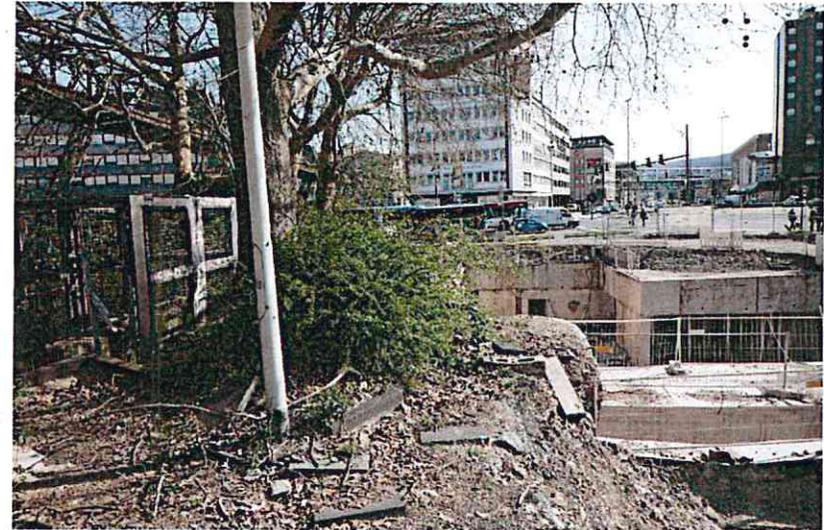
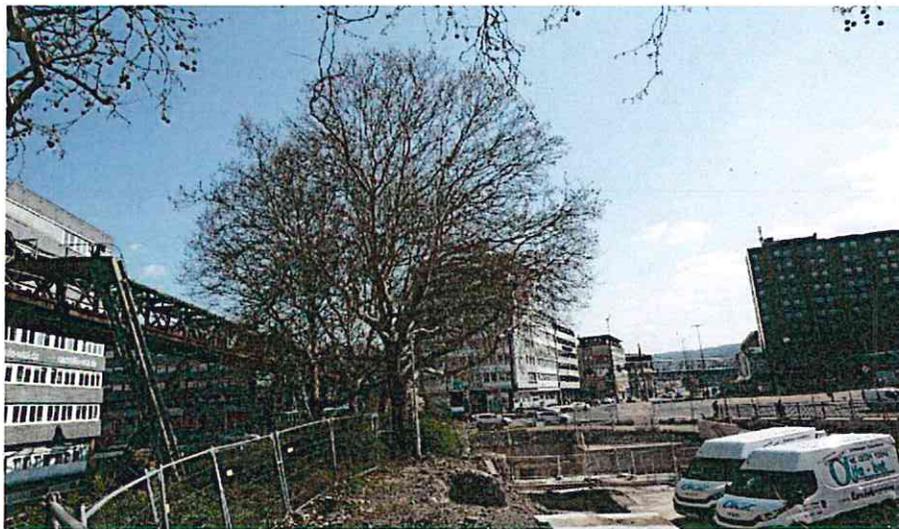
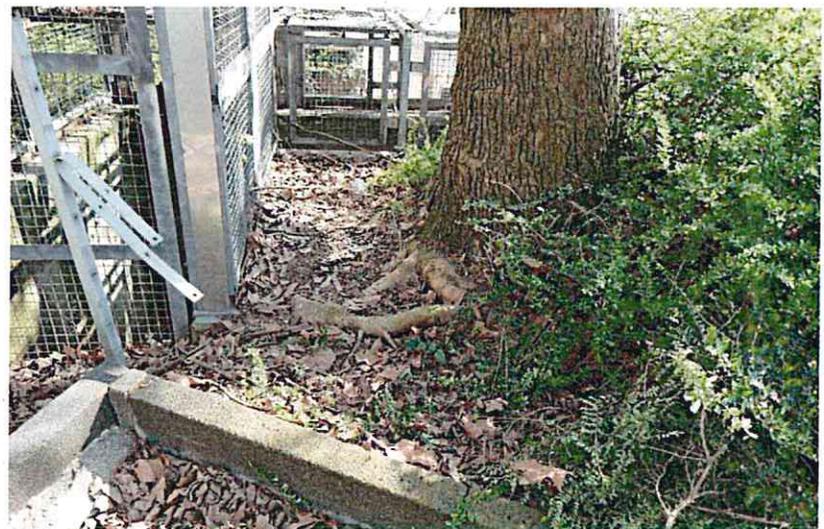
**Platane 3**

| Baum | 3 | Einengung im Wurzelraum,<br>Standstabilität gefährdet<br>Wuchsbild typisch |

Höhe 16 m

Kronendurchmesser 15 m

Stammumfang 223 cm

Abstand zur Wupper 6,7 m

Abstand zur Baugrube 2,9 m

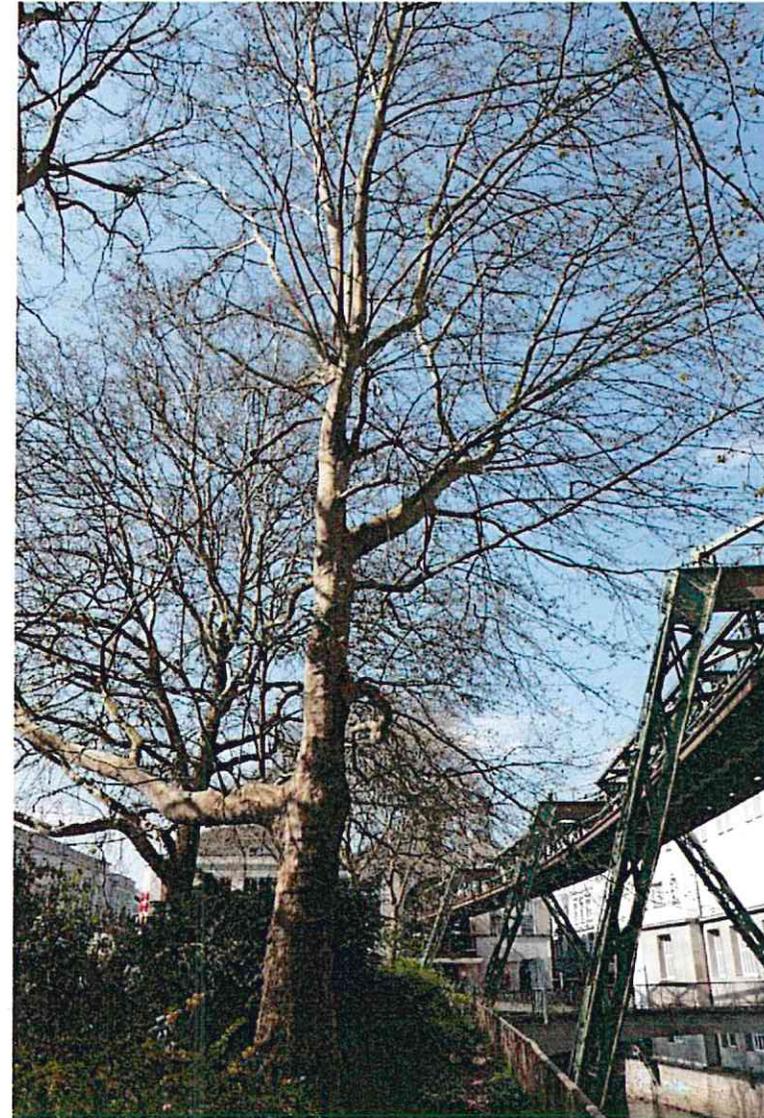
**Platane 4**

| Baum | 4 | negative Kronenreduktion<br>statische Untersuchungen erforderlich |

Höhe 19 m

Kronendurchmesser 11 m

Stammumfang 255 cm

Abstand zur Wupper 2,5 m

Abstand zur Baugrube 5 m

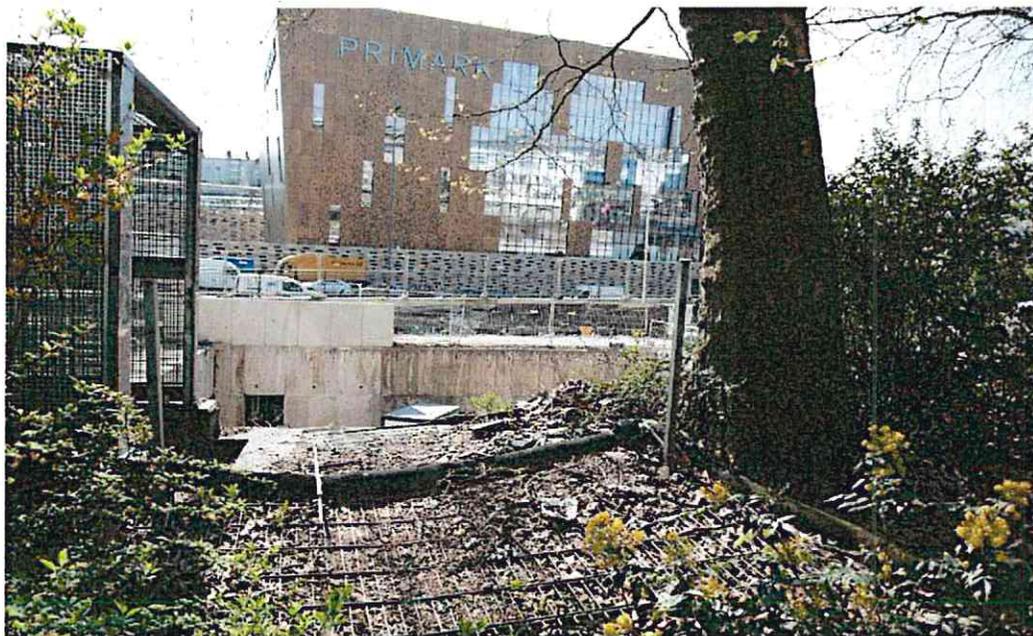
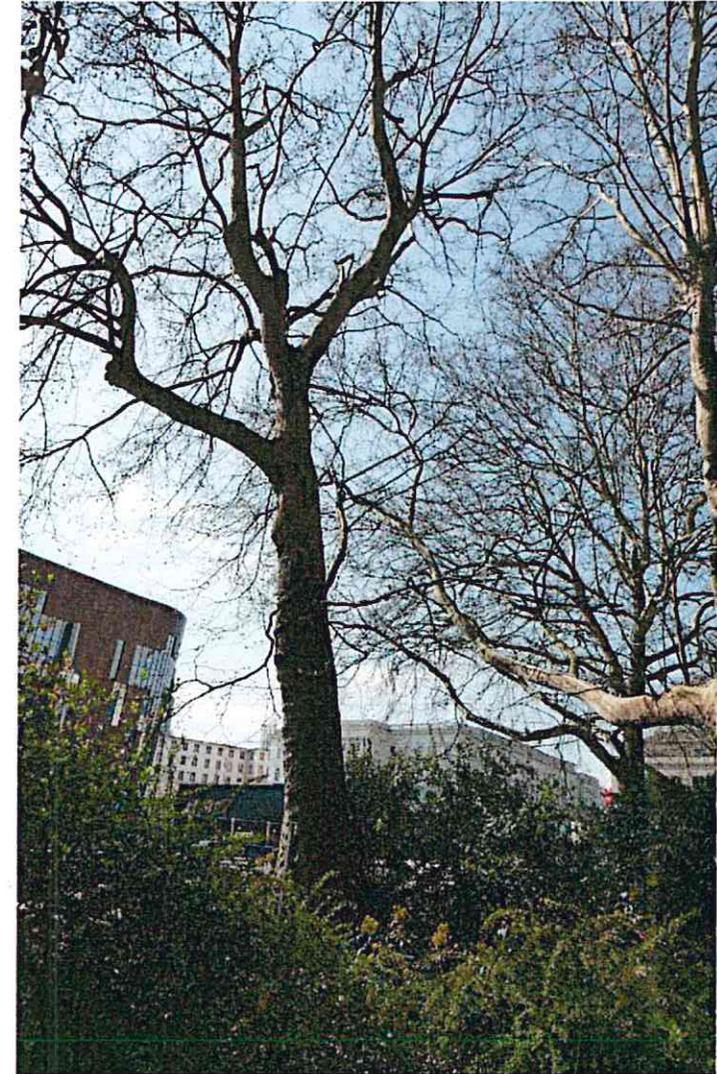
## Platane 5

| Baum | 5 | negative Kronenreduktion<br>Einengung Wurzelraum<br>Standstabilität gefährdet |

Höhe	19 m
Kronendurchmesser	9 m
Stammumfang	220 cm
Abstand zur Wupper	5,8 m
Abstand zur Baugrube	2,2 m

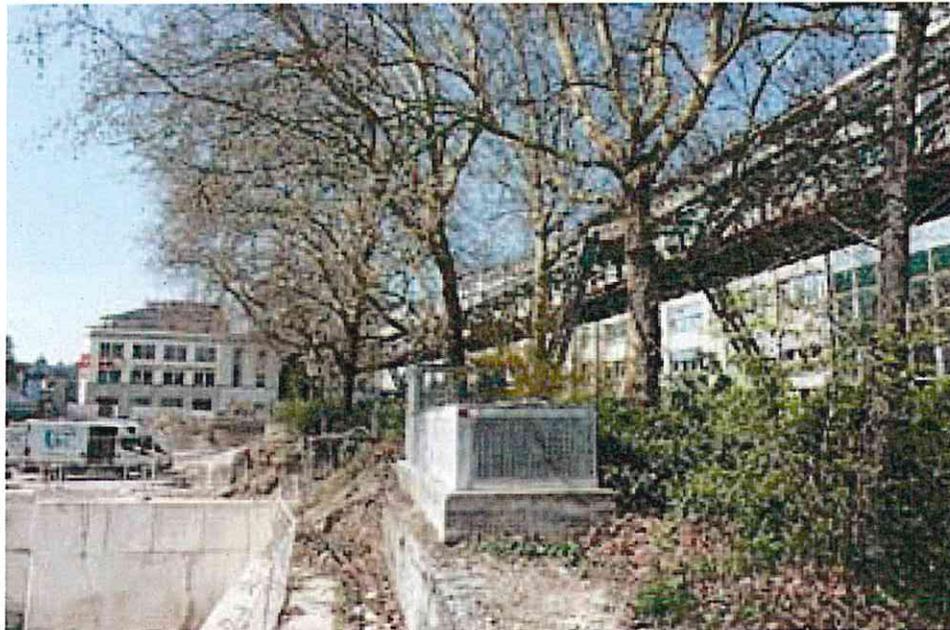
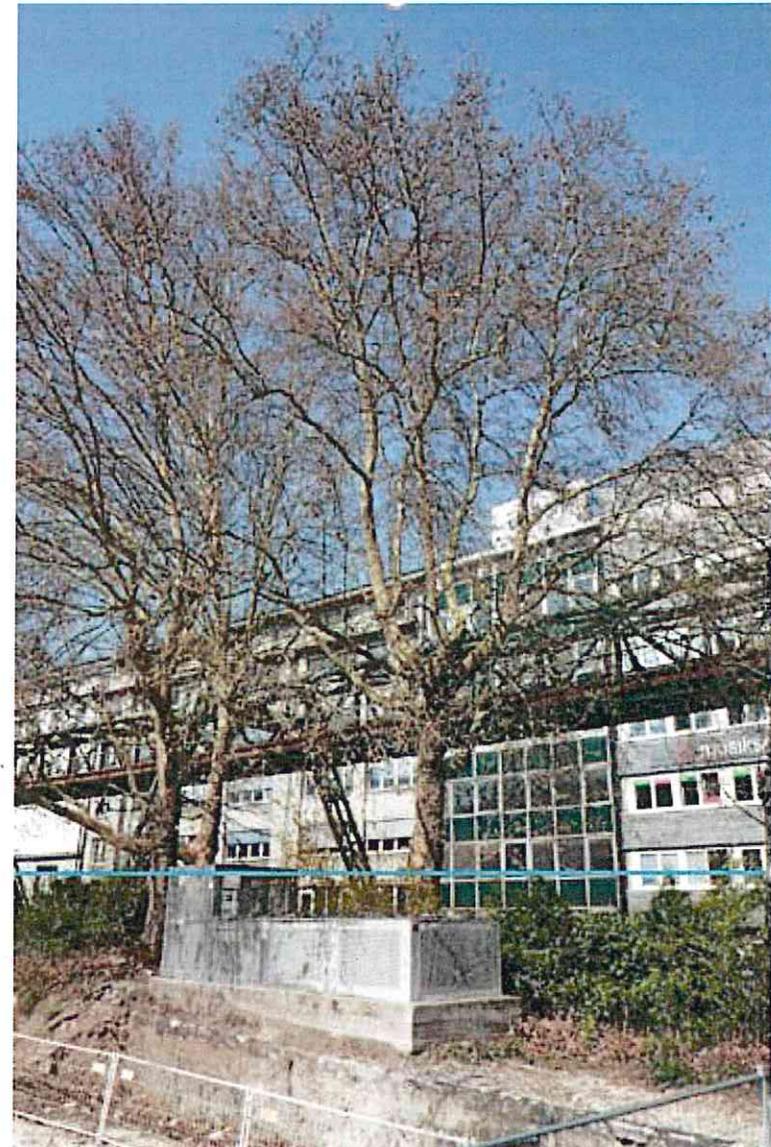
**Platane 6**

| Baum | 6 | Einengung Wurzelraum<br>Standstabilität gefährdet |

Höhe	19 m
Kronendurchmesser	14 m
Stammumfang	250 cm
Abstand zur Wupper	4,6 m
Abstand zur Baugrube	1,8 m
