Dokumentation Befahrung Naturwerksteinfassade Döppersberg, Wuppertal

Befahrung einer Musterfläche an der Natursteinfassade Mall zur Herstellung der Verkehrssicherheit.
Die Arbeiten wurden am 3. und 4. März 2021 durchgeführt.

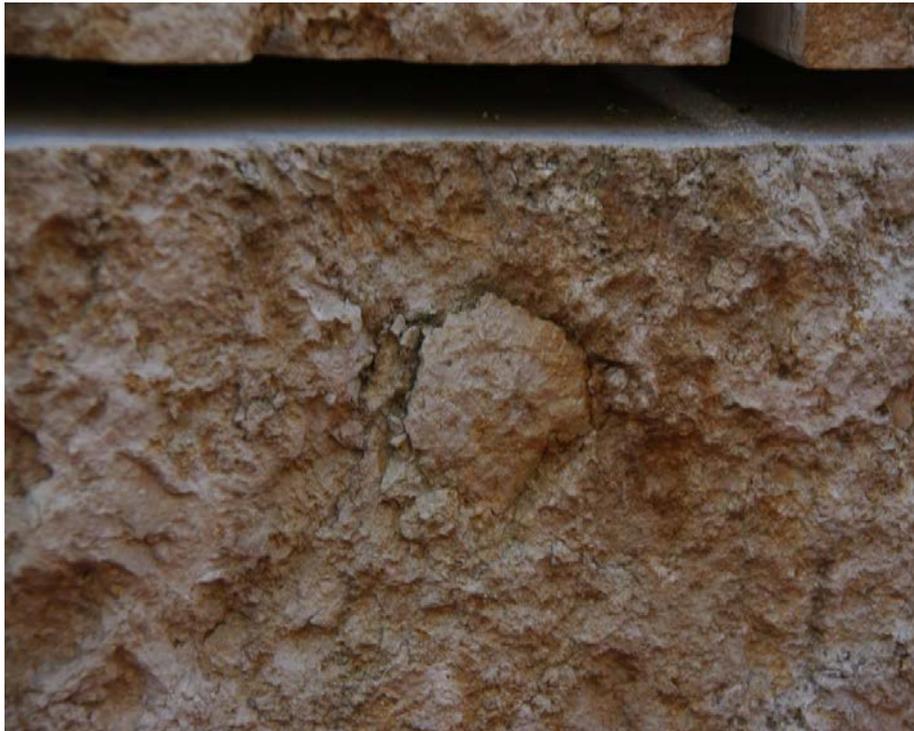
Foto 2.1 Loses Teilstück

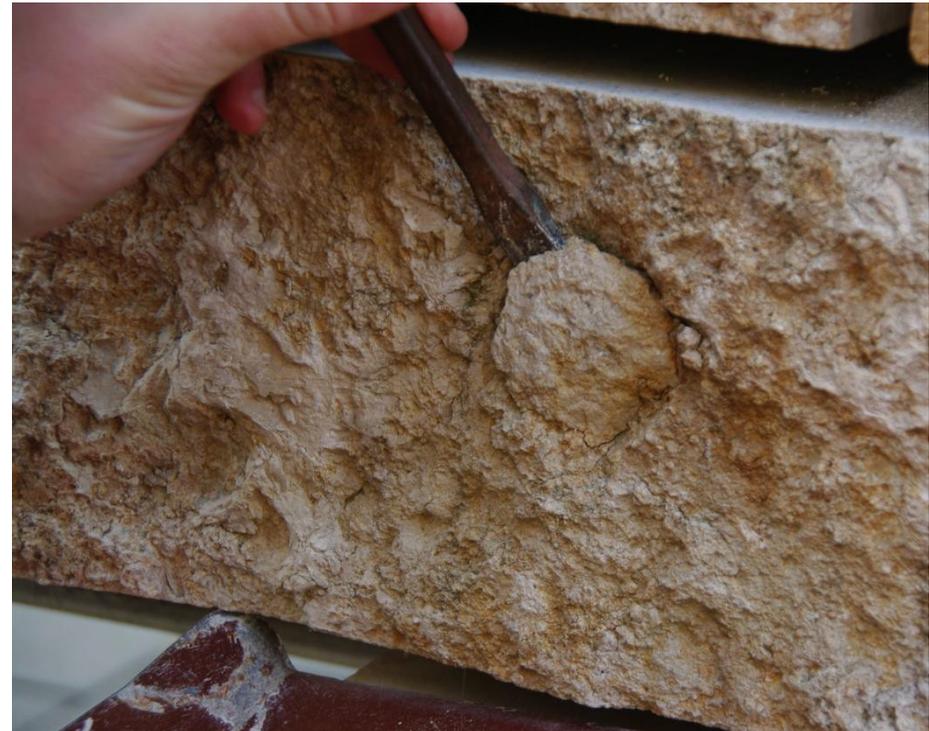
Foto 2.2 Heraushebeln des Teilstücks

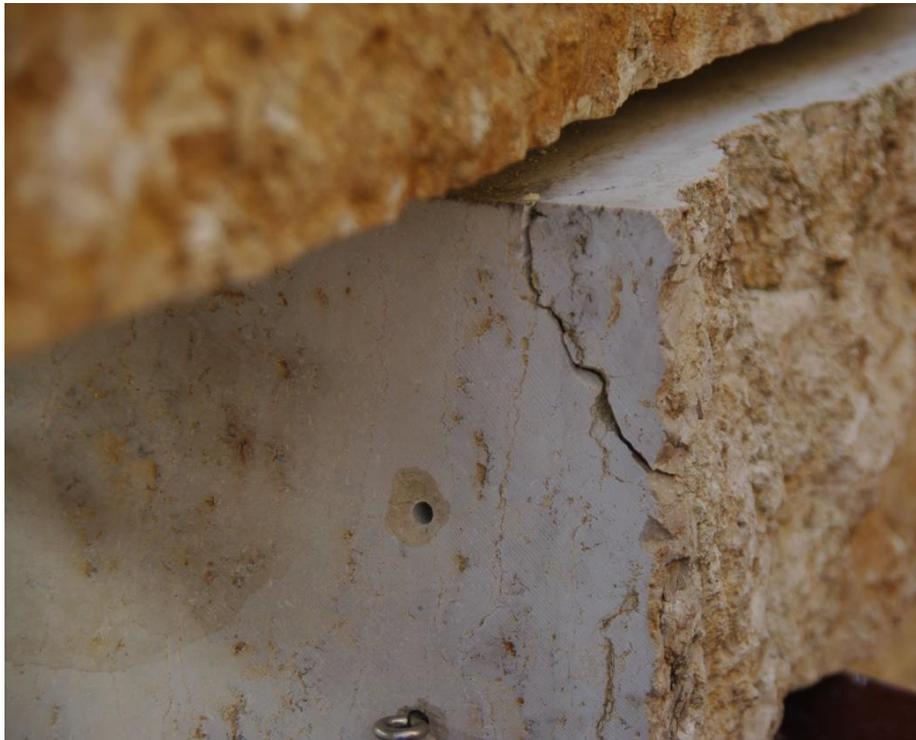
Foto 4.1: gelöstes Teilstück

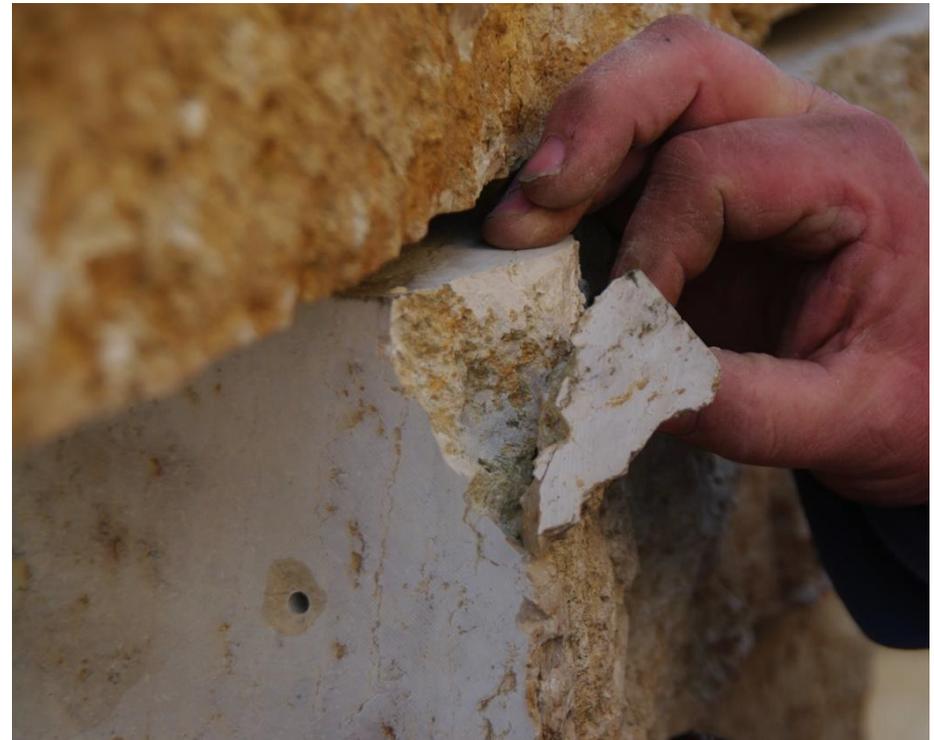
Foto 4.2: Abnahme des gelösten Teilstücks per Hand

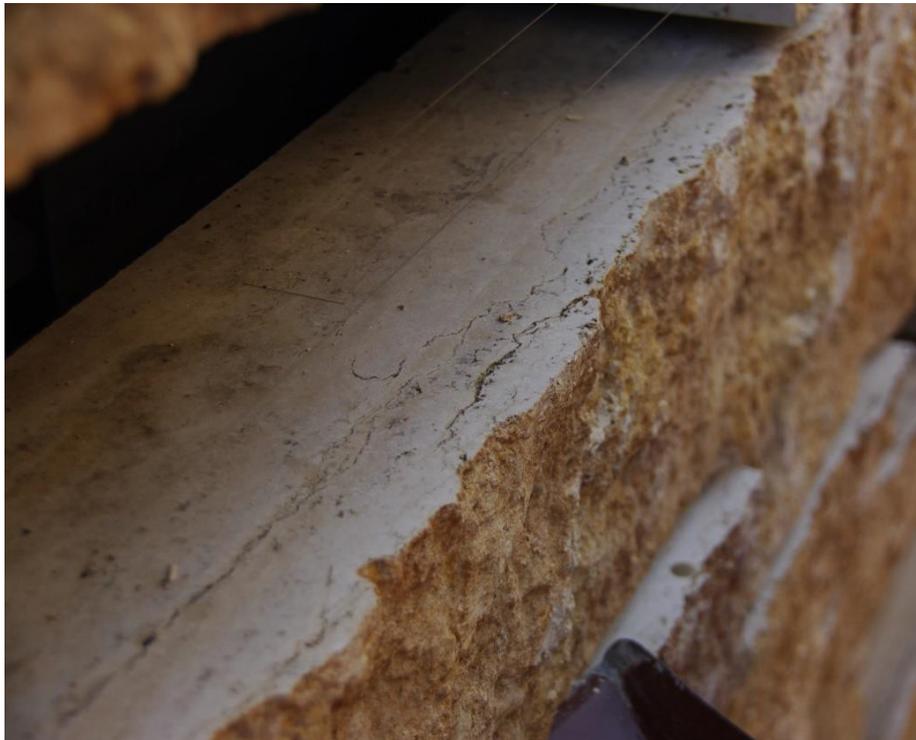
Foto 14.1: Gut erkennbar geöffnete Stylolithe

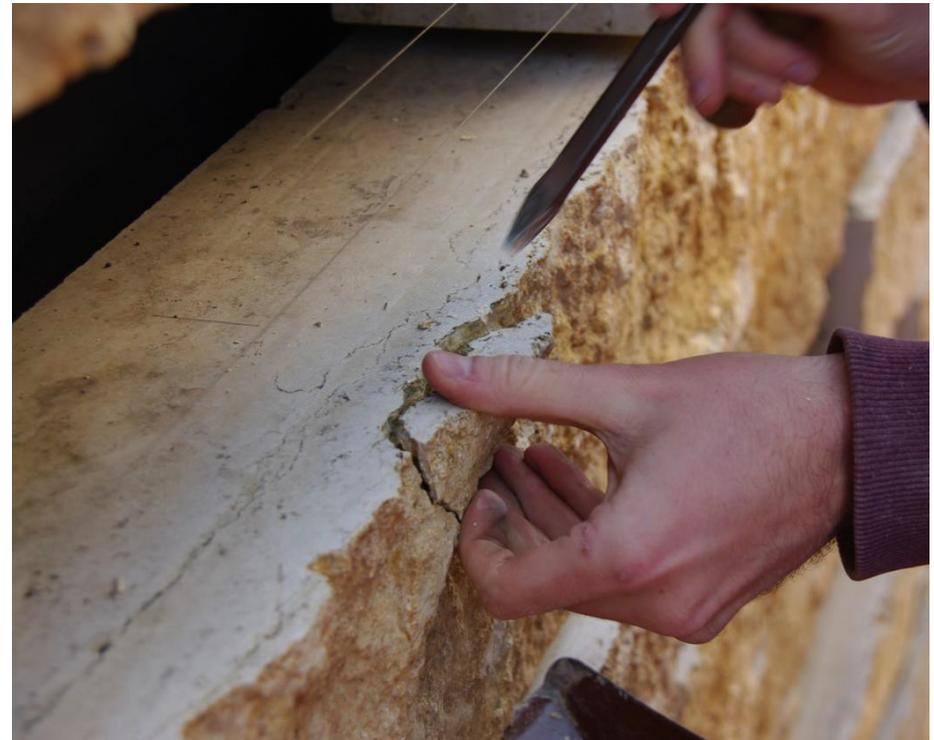
Foto 14.2: Gelöstes Teilstück

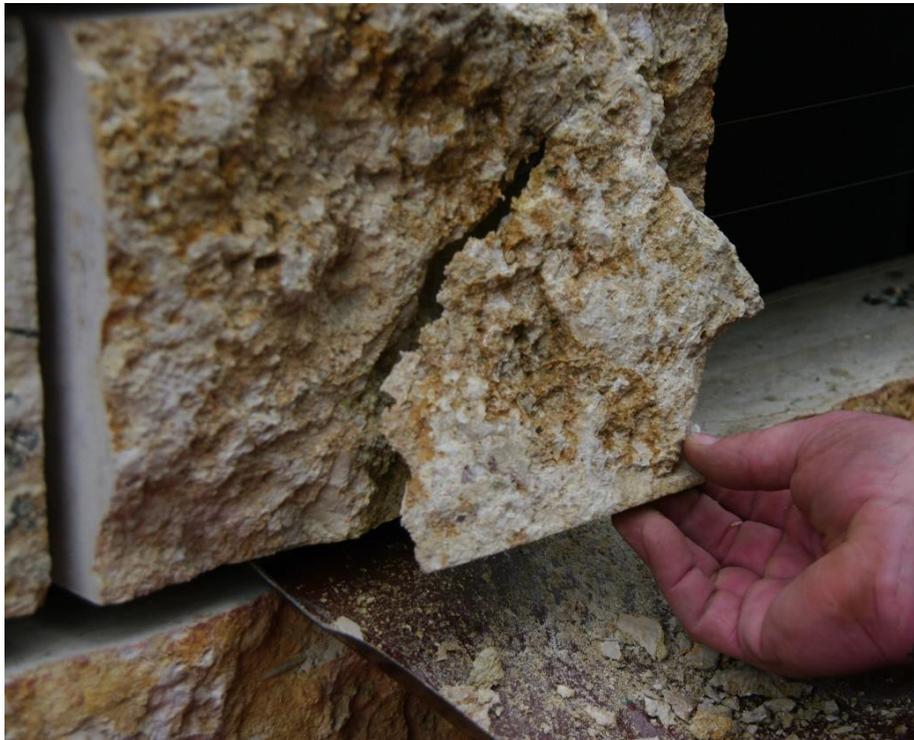
Foto 17.4: Abnahme einer Scherbe

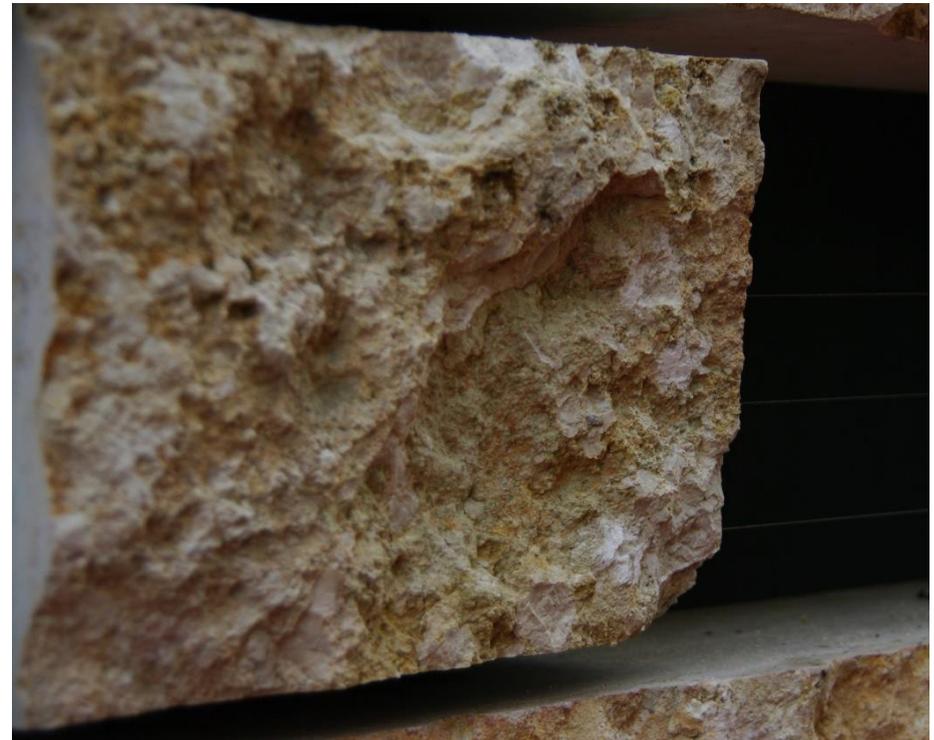
Foto 17.6: gleicher Bildbereich nach Entfernung der Scherbe

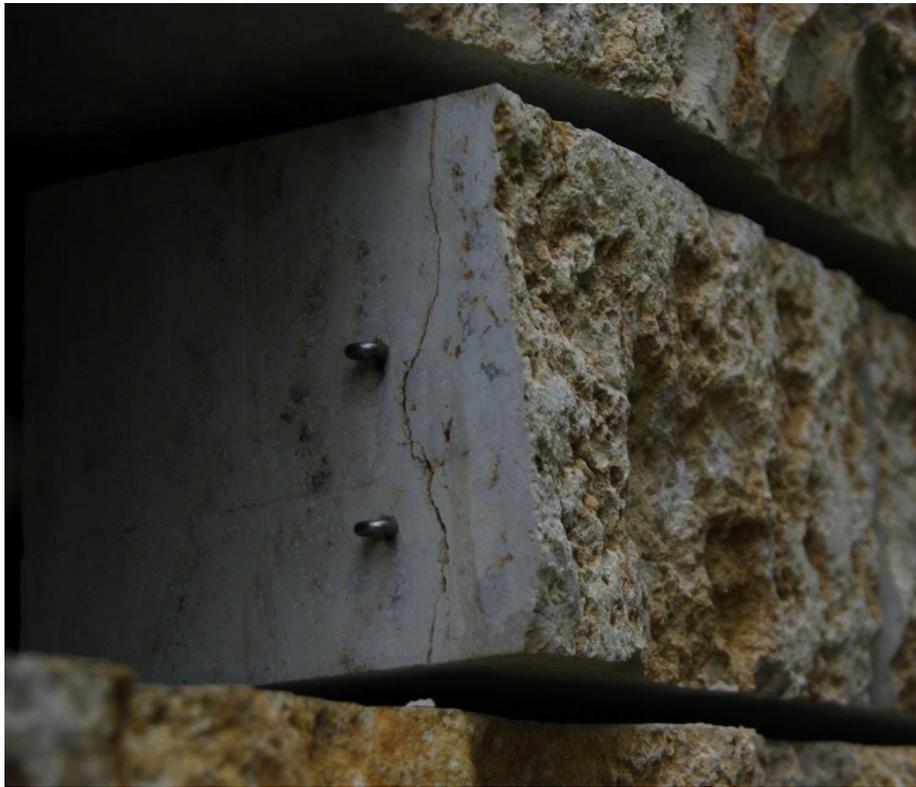
Foto 18.1: geöffnete Styolithe am linken Rand des Steines

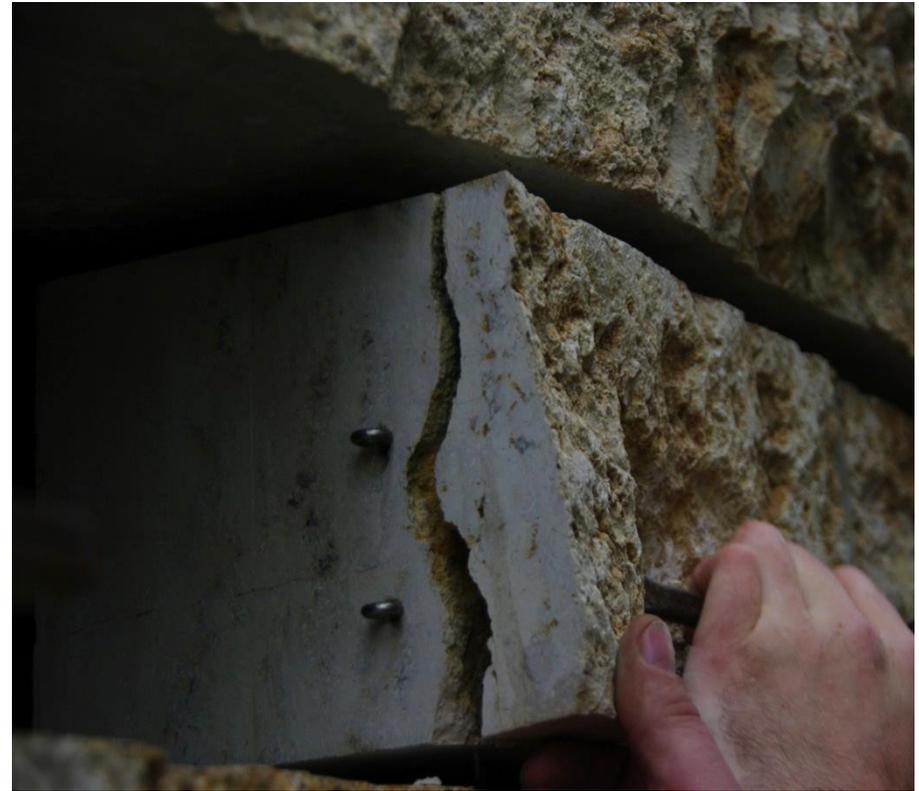
Foto 18.3: Abnahme des gelösten Teilstücks
