Betr.: Kalktrichterofen Am Eskesberg in Wuppertal-Sonnborn;  
Steinausbrüche aus den Seitenwangen am alten Zufahrtweg  
hier: Gutachterliche Stellungnahme  
Bezug: Mündl. Beauftragung über Herrn Lucas-Thurau

## **Gutachterliche Stellungnahme**

zur Beurteilung der Standsicherheit der gemauerten Seitenwangen  
am alten Zufahrtweg zum Kalktrichterofen Am Eskesberg

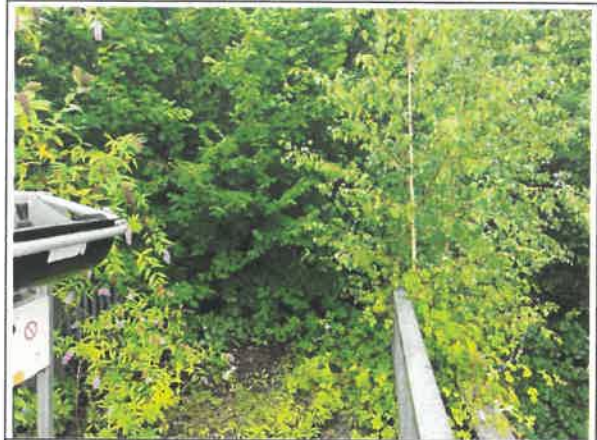
Bild 6:  
Der Weg selber ist bereits stark zugewuchert.

Der Pflanzenbefall am Bauwerk infolge fehlender Wartungstätigkeiten hat eine Quantität erreicht, die in diesen Bereichen kurz- bis mittelfristig zu größeren Schäden an der Bausubstanz führen wird bzw. schon geführt hat (s. exemplarisch Bild 6). Es wird daher dringend empfohlen, sämtlichen Strauch- und Efeubewuchs sowohl aus dem

Splittbelag als auch aus den Maueransichtsflächen vollständig einschl. Wurzelstock zu entfernen. Andernfalls werden die Pflanzen wieder austreiben.

Anschließend ist der auf dem Zufahrtweg wurzelnde Bewuchs zu roden (s. Bild 6+20) und die Seitenwangen durch Auskoffnung der Splittdecke und des Bodens darunter freizulegen (nach Angabe des GMW ist es möglich, entsprechende Maschinentchnik (z.B. einen Bagger) bis an das Zufahrttor zu bringen). Inwiefern hierbei Notsicherungen zur Stabilisierung der Seitenwangen hergestellt werden müssen oder ein kontrollierter Rückbau der beschädigten Wandbereiche notwendig ist, kann erst vor Ort vom Gerüst aus nach genauer Einsichtnahme entschieden werden. In diesem Zuge ist dann auch der Bewuchs aus den Wandflächen komplett mit Wurzel zu entfernen.

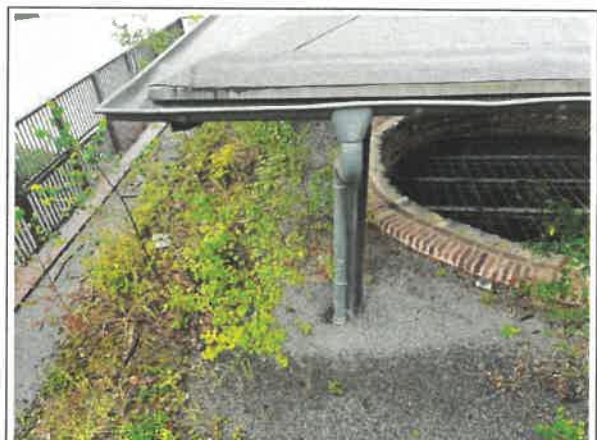
Bild 8:  
Im Splittuntergrund verschwindendes Fallrohr der Dachentwässerung.

Bild 8 zu sehenden Fallrohr der Entwässerung des über dem Ofenrichter errichteten Daches ist nicht klar, wohin es das anfallende Dachwasser letztlich abführt. Wenn keine diesbezüglichen Pläne mehr vorliegen, sollte der abgehende Rohrstrang freigelegt und mit einer Kamera befahren werden. Es ist nicht auszuschließen, dass das Niederschlagswasser einfach in dem Verfüllmaterial zwischen dem kreisförmig ausgemauerten Ofenrichter und den Außenmauern versickert. In dem z.Zt. nicht zugänglichen Erdgeschoss sind von außen durch die Absperrgitter deutlich Wasser-rinnsale zu erkennen, die aus dem Gewölbemauerwerk austreten. Dies könnte letztlich auch der Grund für den schlechten Zustand der Gewölbeverfugung sein (Frostschäden). Vor diesem Hintergrund sollte das Verfüllmaterial mit Hilfe von Rammkernsondierungen beprobt und u.a. auf seinen Wassergehalt hin überprüft werden.

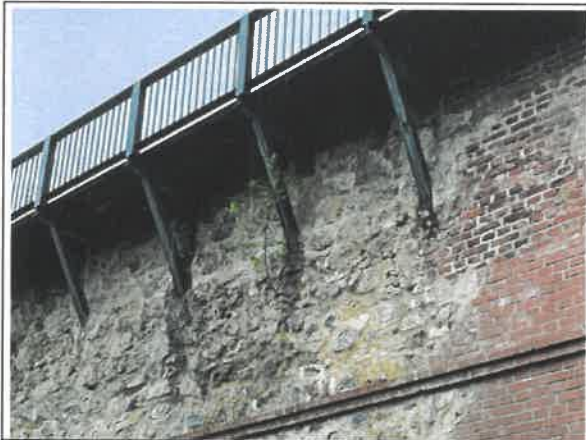
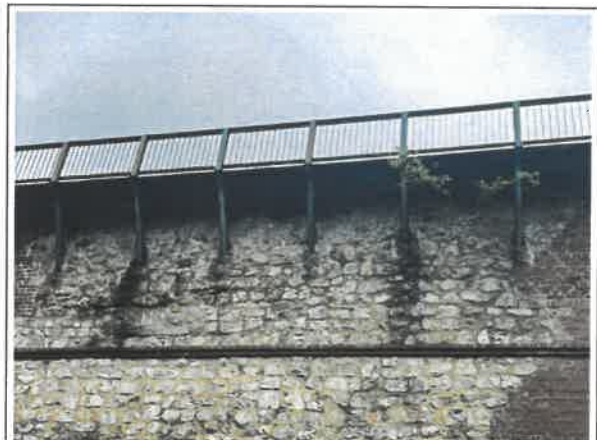
Bild 9:  
Beispiele für die Wasserfahnen ...

Bild 10:  
... im Bereich der Trägereinbindungen.

Hierbei sollte der Missstand, dass Regenwasser über die Auflagerkonsolen bis zur Einbindung der schrägen Stahlträger in das Mauerwerk konzentriert ablaufen und dort zu einer Durchnässung des NSt-Mauerwerks führen kann (erkennbar an den zahlreichen Wasserfahnen; s. Bild 9+10), durch konstruktive Maßnahmen zur Ablenkung der Wasserrinnsale unterbunden werden.

Der ungeschützt den Witterungsverhältnissen ausgesetzte Holzbohlenbelag ist bereits stark verwittert und vermutlich nicht mehr gebrauchstüchtig. Aus diesem Grunde wurde er wahrscheinlich auch schon mit Holzplatten abgedeckt, die natürlich auch nicht ausreichend witterungsbeständig sind. Die Holzteile sollten daher durch eine Konstruktion aus Metall ersetzt werden (z.B. Gitterroste mit aufgeschweißten Riffblechen zur Aussteifung). Durch die Bleche bliebe außerdem die z.Zt. vorhandene Abschirmwirkung gegen eine unmittelbare Beregnung der Maueransichtsflächen erhalten.

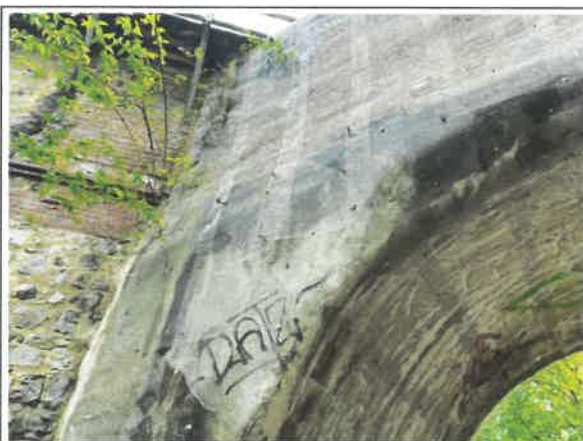
Im Bereich der Zufahrtbrücke sind ähnliche Feuchtigkeitsschäden zu befürchten. Die im Gewölbebogen aufgebrachte Spritzbetonhaut weist sehr viele Sinterfahnen und bereichsweise auch schon Risse-Schäden auf (s. Bild 11). Beim Abklopfen klingt sie außerdem hohl. Vermutlich hat die Durchfeuchtung schon einen Ablöseprozess in Gang gesetzt.

Bild 11:  
Sinterfahnen und Risse-Schäden in der Spritzbetonhaut im Bereich des Brückenbogens.

Hier sollte die Spritzbetonhaut stichprobenartig geöffnet werden, um deren Stärke und Bewehrungsgrad zu ermitteln sowie Feuchtigkeitsmessungen an dem Mauerwerk durchführen zu können. In diesem Zuge sollte auch die Funktion des in das Lichtraumprofil hineinkragenden Wulstes überprüft werden (s. Bild 12). Evtl. handelt es sich ja um einen Entwässerungsschacht, der an das öffentliche Netz anbindet.

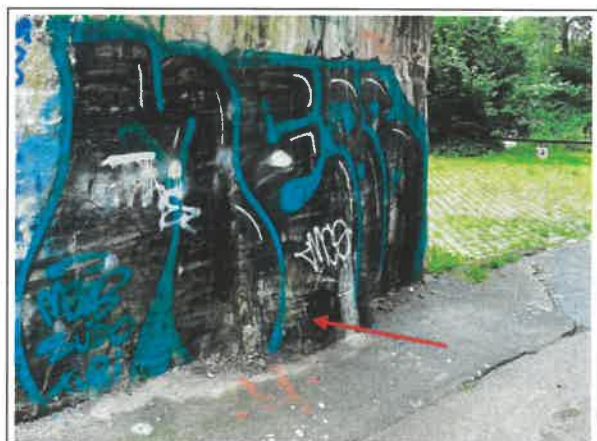
Bild 12:  
Die Funktion des in das Lichtraumprofil hineinkragenden Wulstes (s. Pfeil) ist unklar.

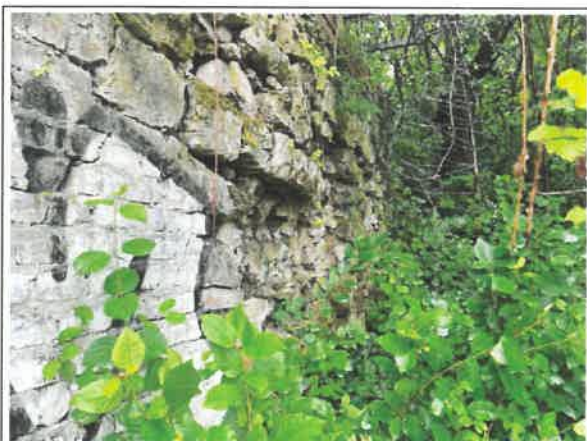
Bei näherer Betrachtung ist dort ein größerer Ausbruchschaden in der alten NSt-Verblendung aus Kalkstein zu erkennen (s. Bild 13), der mit an Sicherheit grenzender Wahrscheinlichkeit ursächlich für den festgestellten Steinschlag auf dem Fußweg ist. Durch den Ausbruch wurde mehreren Verblendsteinen das Auflager genommen, so dass diese offenbar nur noch an ihrem Ende im rückwärtigen Bruchsteinmauerwerk verkeilt sind. Letzteres scheint dagegen noch relativ stabil zu sein, um den Erddruck aus der Mauerhinterfüllung aufnehmen zu können.

Vermutlich gab es schon mehrmals Ausbruchstellen in der NSt-Verblendung, die wohl durch Ziegelmauerwerk ersetzt worden sind. Anders lassen sich die Übergänge zwischen dem vermeintlich älteren Natursteinmauerwerk (oben liegend) und dem darunter befindlichen jüngeren Ziegelmauerwerk nicht erklären.

Bild 13:  
Ausbruchstelle in der Kalkstein-Verblendung und ...

Für die Wiederherstellung bzw. die Verstärkung der Seitenwangen wird die Verwendung von Spritzbeton empfohlen. Der Vorteil dieser Bauweise läge darin, dass damit flexibel auf die verschiedenartigen Schäden reagiert werden könnte und angesichts der exponierten Lage ein relativ einfacher Materialtransport zur Einbaustelle über Schlauchleitungen möglich wäre. Auch die angesprochenen Notsicherungen könnten damit hergestellt werden.

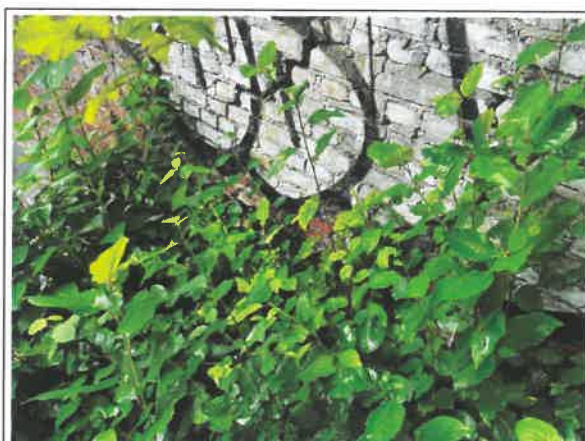
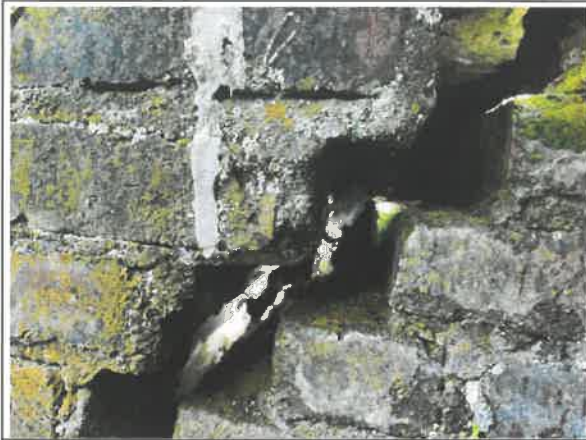
Bild 14:  
... massiver Risse-Schaden im Ziegelmauerwerk.

In Letzterem sind allerdings auch schon zentimeterdicke Setzungsrisse zu verzeichnen (s. Bild 14+15), die einen tieferen Einblick in das Mauerinnere freigeben.

Bild 15:  
Einblick ins Mauerinnere.

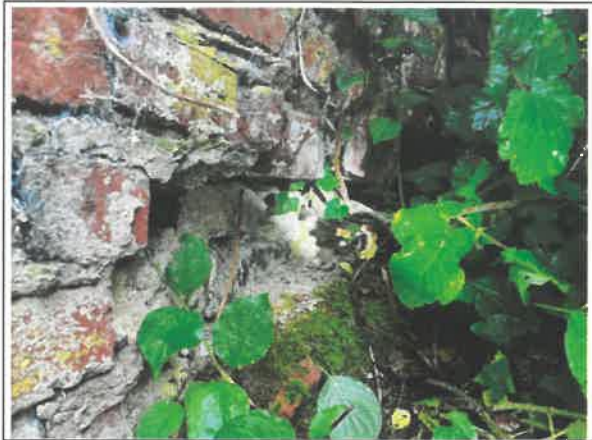
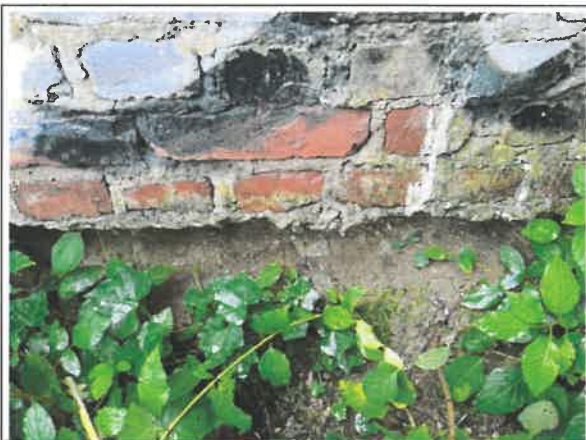
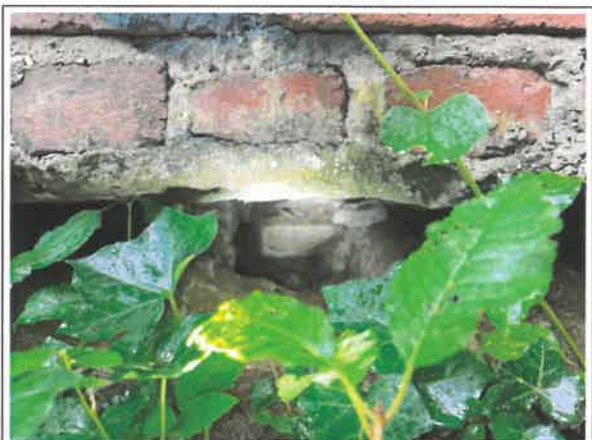
Bild 16:  
Ausbruch am Mauerfuß.

Wie weiterhin aus den Bildern 16-18 zu entnehmen ist, fehlt der Ziegelmauerschale offensichtlich das Erdauflager. Ein regelrechtes Fundament existiert nicht. Das Hanggelände vor dem Mauerfuß ist allerdings auch sehr steil, so dass auch erodierendes Erdreich für die Hohllagen in der Gründung verantwortlich sein kann.

Bild 17:  
Unterhöhlte Mauerschale. Der Hohlraum erstreckt ...

Bild 18:  
... sich mehrere Dezimeter tief in das Bauwerk.

**Alles in allem ist der Beschädigungsgrad an der etwa 2 m hohen Mauer so groß, dass dringender Handlungsbedarf angezeigt ist. Die Standsicherheit und die Dauerhaftigkeit sind nicht mehr gegeben.**

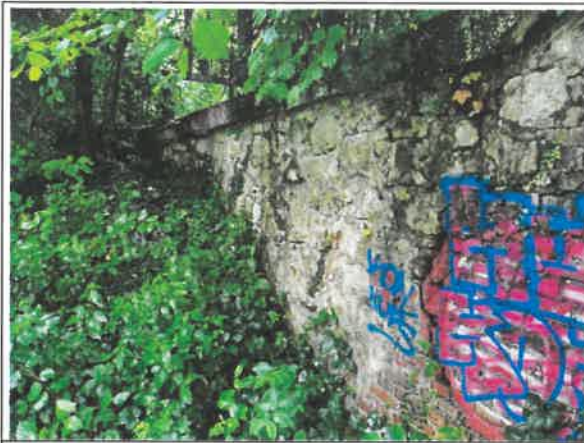
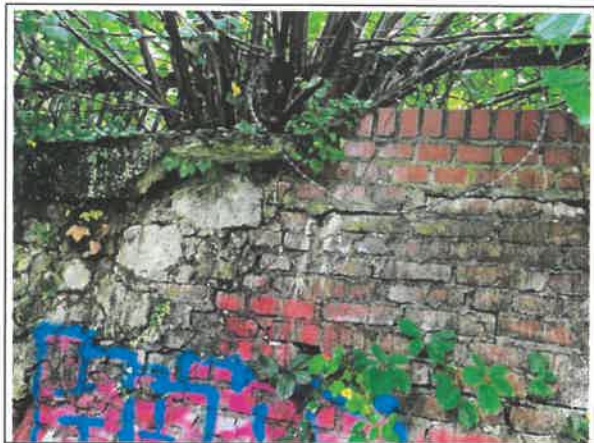
Die südliche Seitenwange ist zwar in einem deutlich besseren Zustand, dieser kann aber auch nicht als zufriedenstellend bezeichnet werden. Die im Zufahrtweg wurzelnden Gehölze (s. Bild 19+20) greifen auch schon deutlich die Bausubstanz an.

Auch hier ist zu vermuten, dass das alte NSt-Mauerwerk schon tlw. durch Ziegelmauerwerk ersetzt wurde.

Bild 19:  
Mehr oder weniger intakte NSt-Verblendung mit altem Betonbalkenabschluss ...

Bild 20:  
... neben vermeintlichen Flickstellen aus Ziegelmauerwerk mit aufgemauertem Drempel.

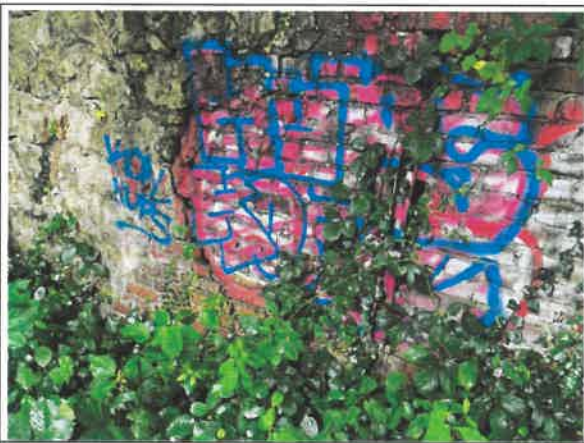
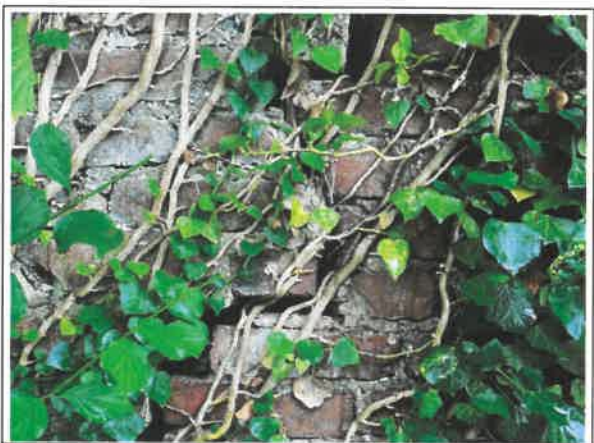
Bild 21:  
Efeubewuchs an der tlw. zerissenen Mauerschale ...

Bild 22:  
... mit fingerdick offenen Fugen.

Dennoch sind auch hier signifikante Fugenschäden und Hohllagen im Ziegelmauerwerk festzustellen, in die der auf dieser Seite stark wuchernde Efeubewuchs auch eindringt und so die Bausubstanz von innen schädigt (s. Bild 21+22).

Vor diesem Hintergrund sollte auch hier kurzfristig gehandelt werden.
