Kalktrichterofen mit Viadukt - Am Eskesberg

Stellungnahme baulicher Zustand:

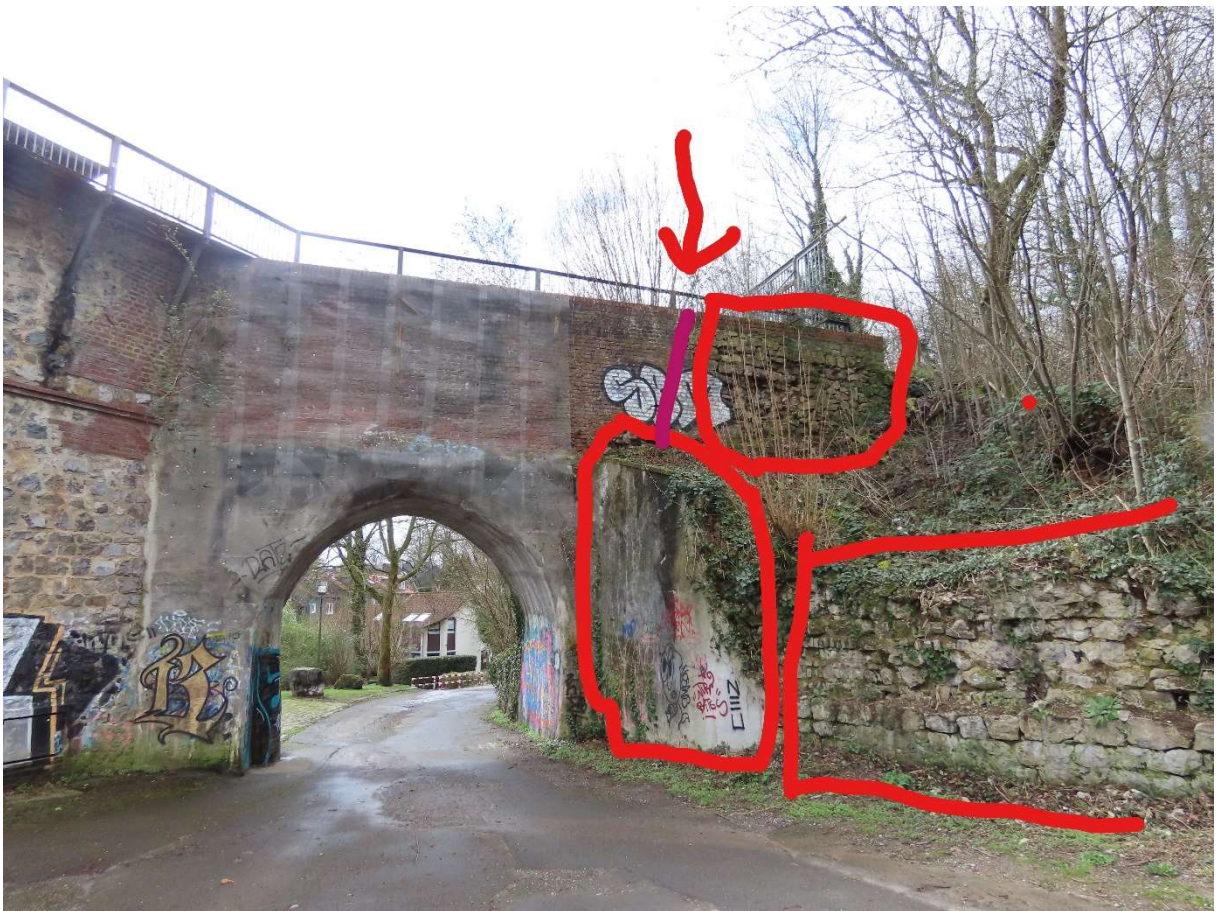
- Die konstruktiven Mauerwerksschalen, bestehend aus Ziegel- und Natursteinmauerwerk, weisen im Besonderen erhebliche Standsicherheitschäden im Bereich des Brückenaufagers im Böschungsbereich auf. Diese sind einerseits durch einen unterschiedlich starken biogenen Bewuchs entstanden, das Wurzelwerk ist bis in die innenliegende Verfüllung gewachsen und andererseits durch eine dauerhaft bestehende Durchfeuchtung (fehlende Ableitung, Abdichtung Tageswasser am Ingenieurbauwerk und an den Böschungen, ggf. konstruktive Mängel). Diese

Schadensereignisse bedingen einander negativ. Darüber hinaus haben sie u.a. dazu geführt, dass auf der Böschungsseite des Viadukts ein erheblicher Teil der Mauerwerksschale (Naturstein und Ziegelmauerwerk) herausgebrochen ist und sich gravierende Setzrisse gebildet haben. Auch ist eine sachgerechte Gründung nicht mehr bzw. nicht vorhanden gewesen (Vergleiche auch Gutachten 2013).

- Befreiung der Hangbereiche und der Wände vom pflanzlichen Bewuchs d.h. Rodung bis zum Wurzelstock.
- Rückbau von einsturzgefährdeten Bauteilen (siehe markiertes Foto weiter oben)
- Erdarbeiten zur Freilegung
- Aufstellung eines geeigneten Schutz- und Stützgerüsts auf beiden Seiten der Flügelwände im Steilhang bis zum Übergangsbereich am Viadukt, interimistischer Schutz vor Niederschlagwasser, sowie baulich/technische Verhinderung von unbefugtem Zutritt.
- Entfernung des wurzelnden Bewuchses auf der Zufahrtsrampe und dem Kalktrichterofen.
- Klärung der Schnittstelle Grundstücksgrenze mit R103
