Betr.: Kalktrichterofen Am Eskesberg in Wuppertal-Sonnborn;
hier: Bericht zum Ortstermin vom 24.02.2026
Bezug: Mündl. Beauftragung über Herrn Berger

Bericht

zum Ortstermin vom 24.02.2026

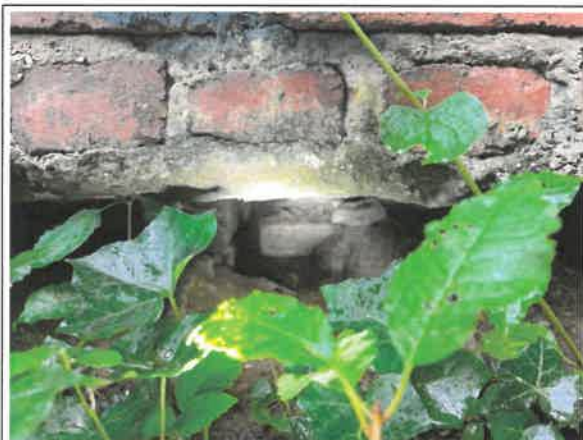
Foto 101 (Aufnahme vom 03.08.23)

Schwerpunktmäßig wurden die Brückenseitenwände am nordwestlichen Brückenwiderlager besichtigt, die sowohl aus Bruchstein- als auch Ziegelmauerwerk bestehen und deren starke Beschädigung bekannt ist. Dies gilt insbesondere für die sonnenabgewandte nördliche Seitenwand, bei der neben signifikanten Riss-Schäden schon Wandteile hohl liegen (s. Fotos 101-102 aus 2023) oder die Natursteinverblendung ausgebrochen ist (s. Fotos 103-104 aus 2023 bzw. 1+2 aus 2026). Ein Vergleich u.a. der Fotos 2 und 104 belegt den zunehmenden Verfall dieser Mauer.
