## UNTERSUCHUNGSBERICHT

**U - 0 5 0 3 . 0 6**

Objekt: Talsperrenstraße 61  
42369 Wuppertal

Inhalt: Stichpunktartiger Untersuchung von biotischen Holzzerstörungen an tragenden Holzbauteilen im Erdgeschoss des Gebäudes;  
Stichpunktartige Untersuchung von biotischem Befall im Keller- und Erdgeschoss des Gebäudes  
Erstellung einer Grobkostenschätzung für die erforderlichen Sanierungsarbeiten von holzzerstörenden Pilzen und Insekten;  
Erstellung einer Grobkostenschätzung für die äußere Instandsetzung des Gebäudes

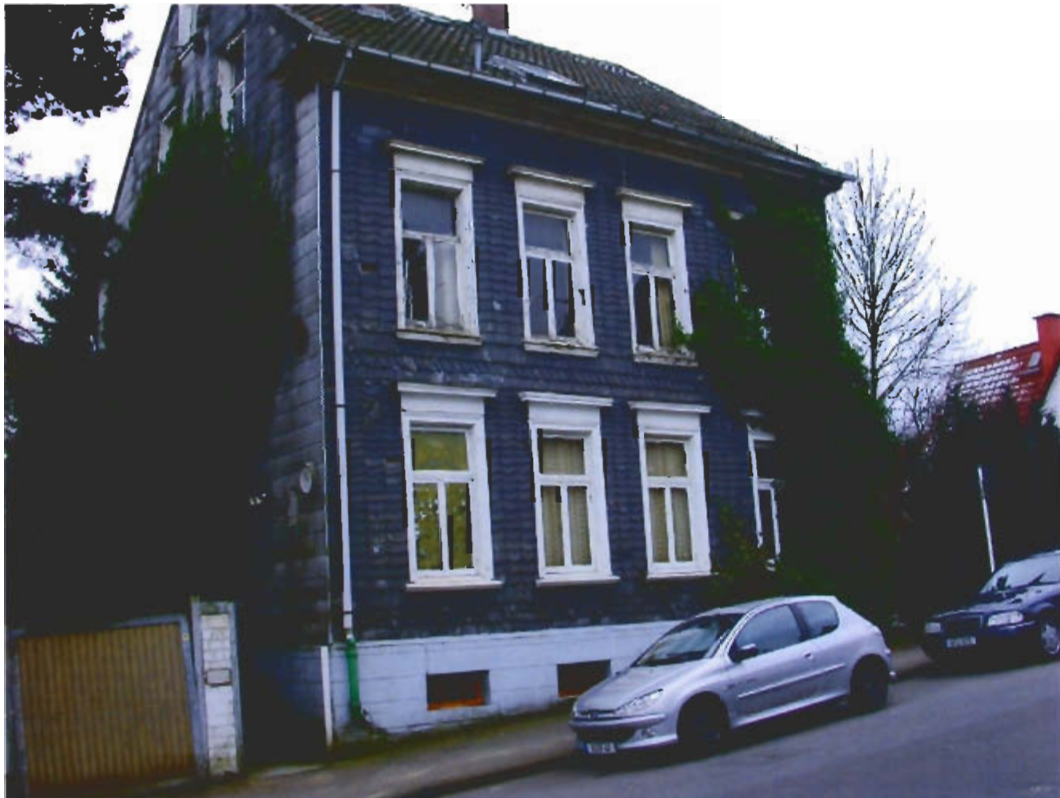
**Bild 1: Nördliche Traufseite und östliche Giebelseite des Gebäudes  
Talsperrenstraße 61 in Wuppertal**

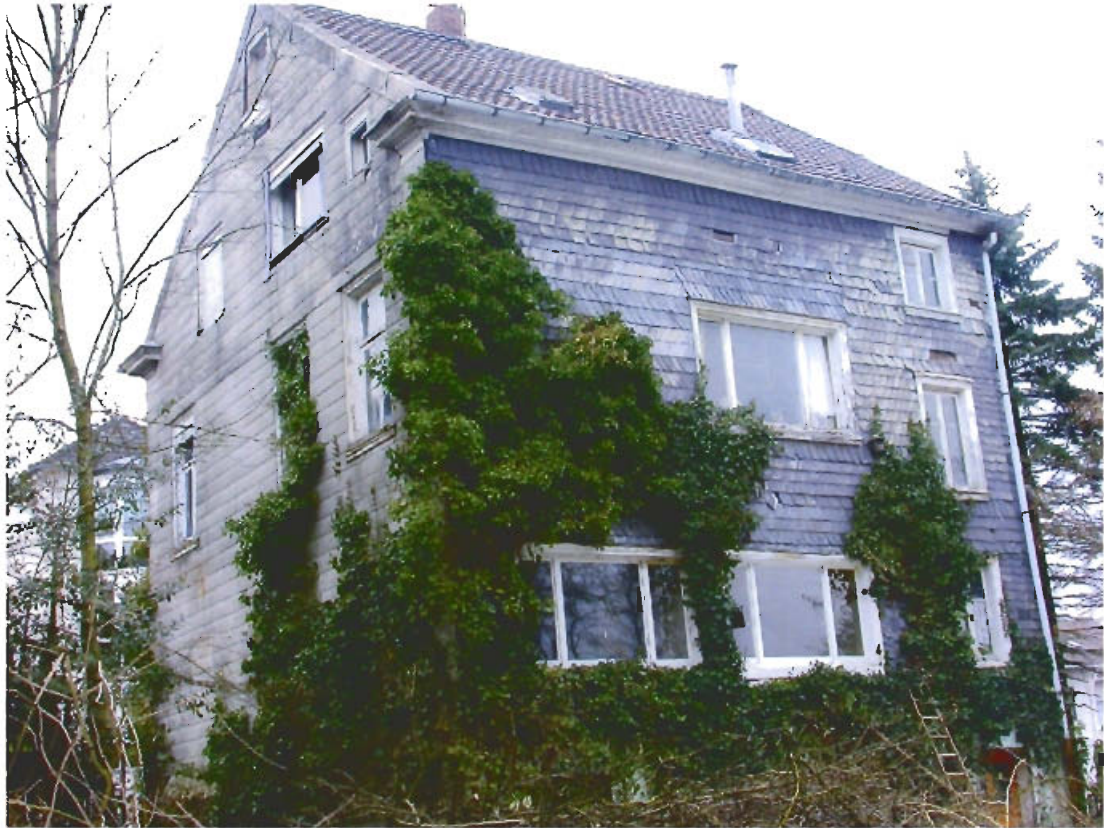
**Bild 2: Südliche Traufseite und westliche Giebelseite des Gebäudes  
Talsperrenstraße 61 in Wuppertal**

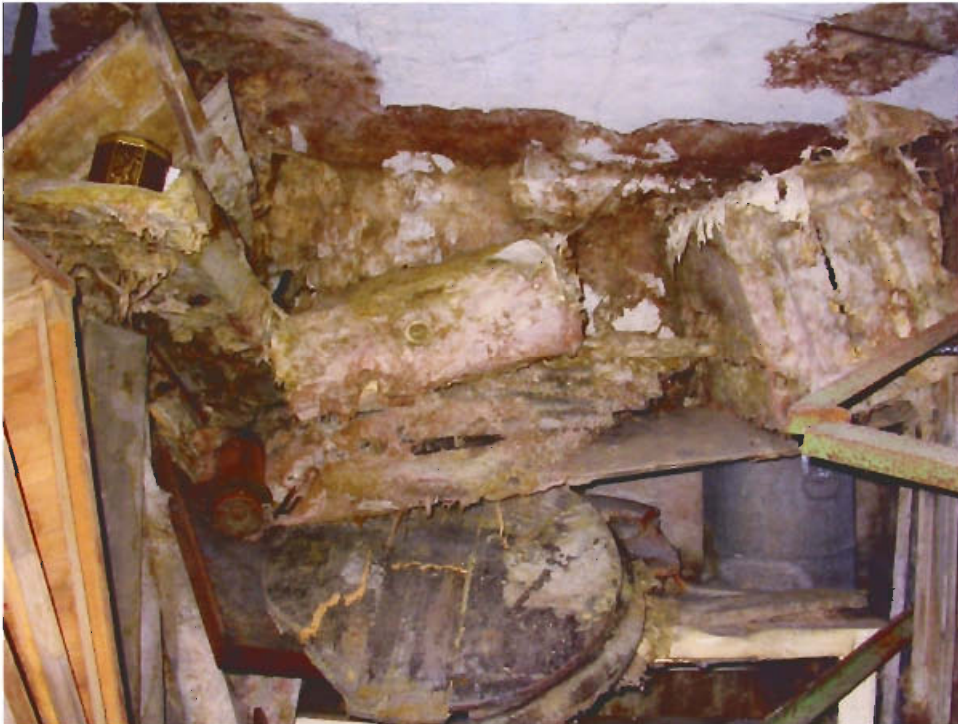
Im Kellergeschoss war ein erheblicher biotischer Befall durch den Echten Hausschwamm (*Serpula lacrymans*) erkennbar. Der Kellerraum wurde als Abstellraum diverser zellulosehaltiger Materialien genutzt. Der Raum war derart mit alten Haushaltsgeräten, alten Möbeln und weiteren Gegenständen zugestellt, dass dieser nur in sehr kleinen Bereichen als zugänglich bezeichnet werden konnte.

Die zellulosehaltigen Gegenstände wie z.B. Möbel waren in den zugestellten Kellerbereichen großflächig mit Oberflächenmyzel vom Echten Hausschwamm überwachsen. Diese Bereiche wurden nicht näher untersucht; Myzeldurchwachsungen wurden aufgrund des Schadensumfanges im Mauerwerk vorausgesetzt.

**Bild 3: Mit Myzel vom Echten Hausschwamm (*Serpula lacrymans*) überwachsene Gegenstände, die in den Kellerräumen gelagert wurden**

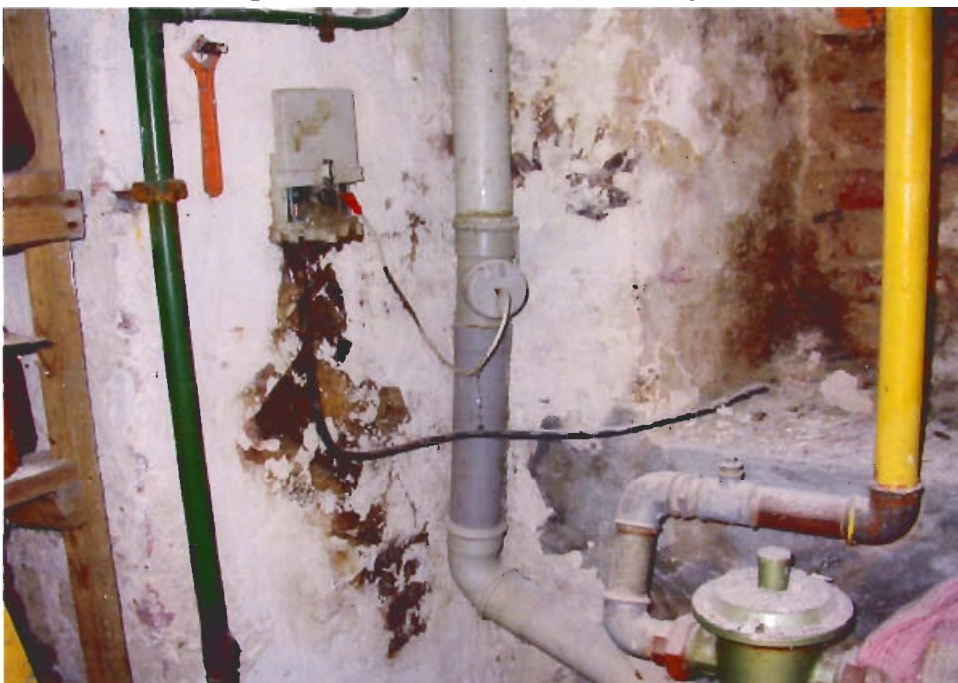
Der nicht zugängliche und mit Oberflächenmyzel vom Echten Hausschwamm überwachsene Bereich befindet sich im südwestseitigen Kellerbereich. Weitere Myzeldurchwachsungen konnten, auch durch Bauteilfreilegungen, an der nordwestlichen Kelleraußenwand festgestellt werden. Hier kann aufgrund der Sicherheitsbereiche

(s. Seite 9) von einem Befall mit dem Echten Hausschwamm auf der ganzen straßenseitigen Traufseite ausgegangen werden. Die festgestellten Myzeldurchwachungen und Oberflächenmyzelbildungen auf den Außenwänden haben sich teilweise raumhoch ausgebildet.

**Bild 4: Myzelüberwachungen vom Echten Hausschwamm im straßenseitigen Hausanschlussraum im Kellergeschoss**

Das Kellermauerwerk war straßenseitig stark durchfeuchtet. Ursächlich für die Durchfeuchtung ist eine nicht funktionierende bzw. nicht vorhandene vertikale Abdichtung.

Freilegung des außenliegenden Kellermauerwerks  
Entfernen des nicht mehr tragfähigen Altputzes  
Vertikale Abdichtung der Außenwände durch eine kunststoffmodifizierte Bitumendickbeschichtung bzw. von Sperrputzen

Hausschwammbekämpfung im Mauerwerk,  
Abflämmen des Mauerwerks  
Schäumen des Mauerwerks  
Verpressung von Mauerwerkshohlräumen  
Bohrlochdruckinjektion der Mauerwerkswände  
mit einem hierfür zugelassenen Schwammsperrmittel  
ca. 125 -150 m<sup>2</sup>

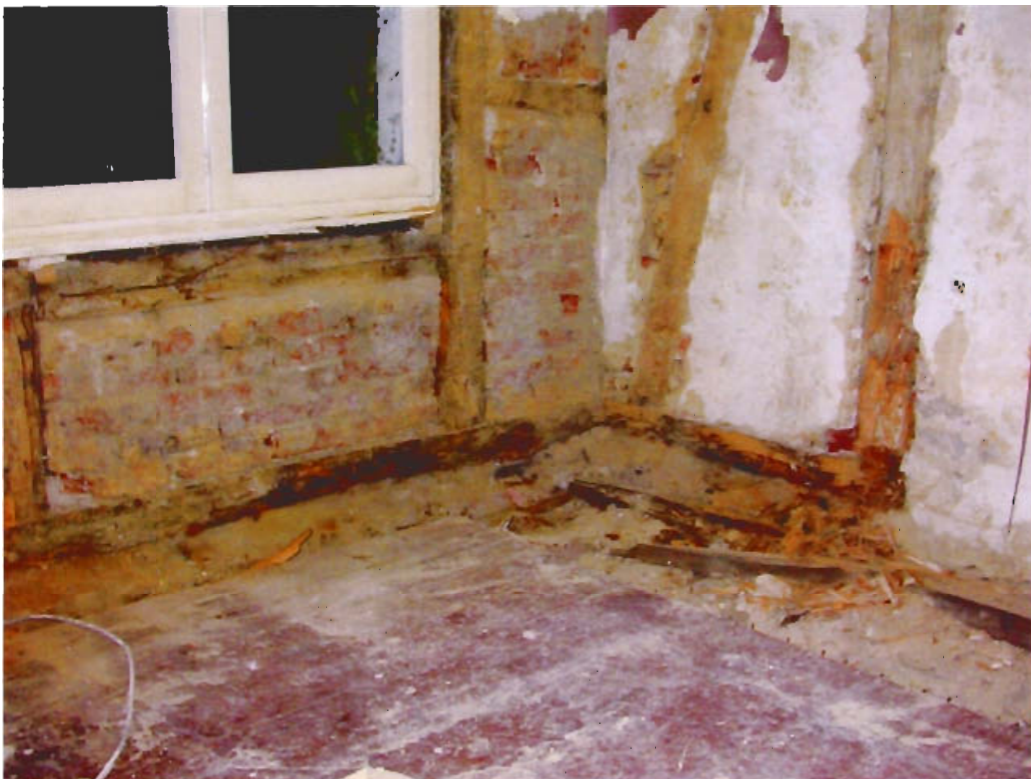
An den Holzbauteilen konnten umfangreiche Holzzerstörungen durch holzerstörende Pilze und Insekten festgestellt werden. Bei den festgestellten Holzschädlingen handelt es sich um Ausgebreiteten Hausporling (*Donkioporia expansa*) und um nicht klassifizierbare Braunfäule. Nicht klassifizierbar, da bei den stichprobenartigen Freilegungen kein Myzel eines Braunfäuleerregers festgestellt werden konnte.

Die Schäden durch Insektenfraß wurden durch den Gemeinen Nagekäfer und den Bunten Nagekäfer verursacht. Der Bunte Nagekäfer benötigt pilzvorgeschädigtes Holz als Nahrungsgrundlage.

Eine beim Ortstermin durchgeführte Holzfeuchtemessung ergab keine erhöhten Holzfeuchtwerte an der Wandinnenseite; hier wurde eine Holzfeuchtigkeit von ca. 13 Gewichtsprozent ermittelt.

**Bild 5: Bauteilfreilegungen im Bereich der südlichen Gebäudeaußenecke des Gebäudes. Die Fußschwelle der Konstruktion und die Stiele wurden freigelegt**

Abriss und Erneuerung des biotisch befallenen und  
geschädigten Fachwerkholzes im Erdgeschoss  
und Ausbau der Fachwerksschwelle.  
Dieses wurde ebenfalls für den nicht zugänglichen  
westlichen Gebäudebereich mit einbezogen.  
ca. 250 Facharbeiterstunden zuzügl. Material  
Nicht enthalten sind ggf. vorhandene Bauteil- und  
Holzerstörungen die noch nicht festgestellt  
werden konnten

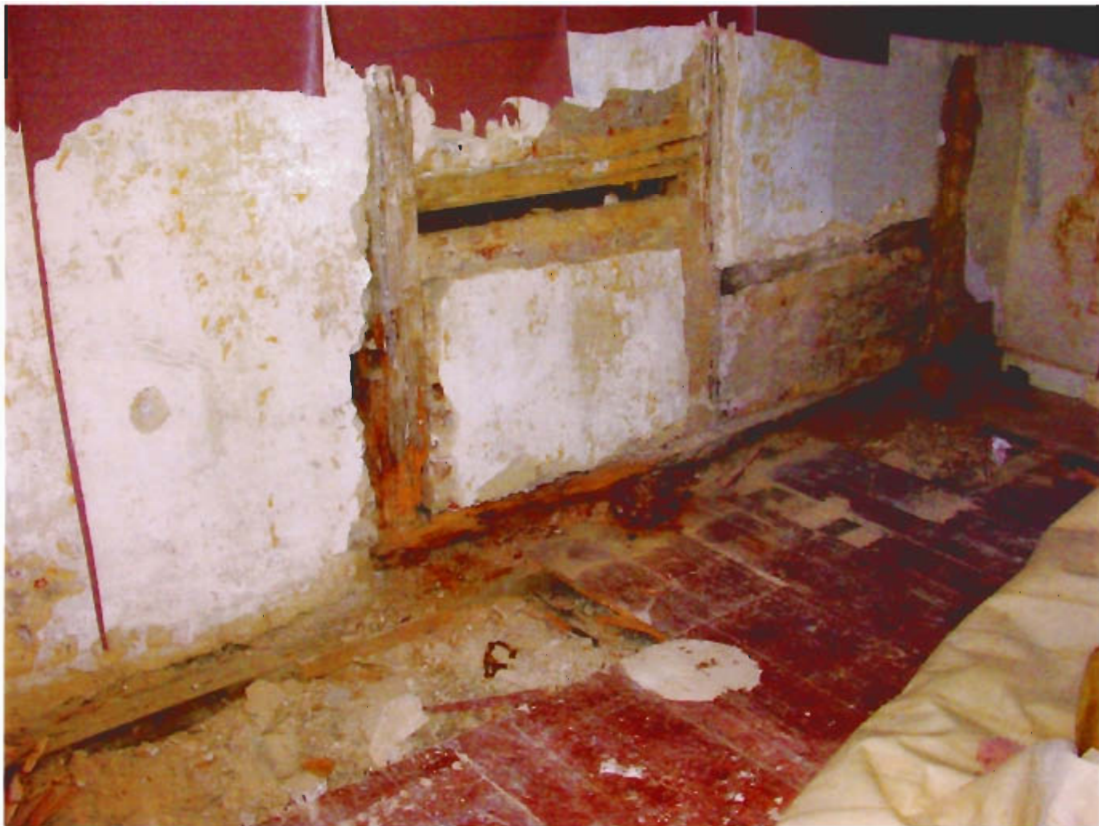
Die festgestellten Holzzerstörungen setzen sich an der südwestlichen Giebelseite fort. Hier waren ebenfalls erhebliche Holzzerstörungen an den tragenden Fachwerkstielen und an der Fußschwelle erkennbar. Die Schadensverursacher waren mit denen der gartenseitigen Traufseite identisch.

Die Holzbauteile im Schwellenbereich waren teilweise vollständig zerstört. Am Fußboden konnten zu einem früheren Zeitpunkt durchgeführte Reparaturarbeiten festgestellt werden. An den Randbereichen wiesen die Fußbodenkonstruktionshölzer noch Schäden durch Insektenfraß auf.

**Bild 6: Bauteilfreilegungen an der westlichen Giebelseite des Gebäudes**
