Prüfbericht 2007 S1

nach DIN 1076

Bauwerksname **Gaswerkbrücke**
 Teilbauwerksname **Fußgängerbrücke**
 Kreis
 Ort **Wuppertal Elberfeld**
 Bauwerksrichtung

Prüfrichtung **Erst oben dann unten**
 Prüfer **Franz-Josef Wagener**
 Prüfung vom **06.09.2007** bis **06.09.2007**

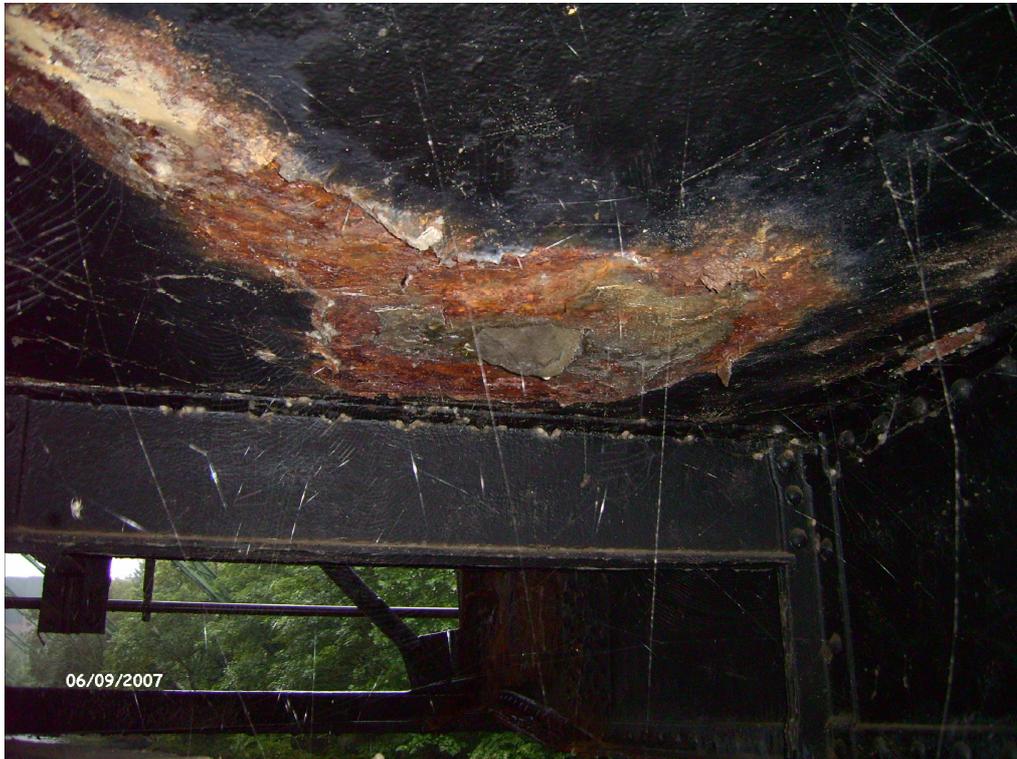
(6) DURCHGEROSTETE BUCKELBLECHE BRÜCKENUNTERSEITE

[6] Platte der Balkenbrücke, Buckelblech, an allen Bauteilen, durchgerostet / Lochfraß, Mitte längs am Bauwerk, Die Buckelbleche im Gehwegbereich sind alle großflächig durchgerostet. Der Gehwegbelag aus Kopfsteinpflaster ist lose und fällt nach unten durch., Bild:

S=4, V=4, D=4

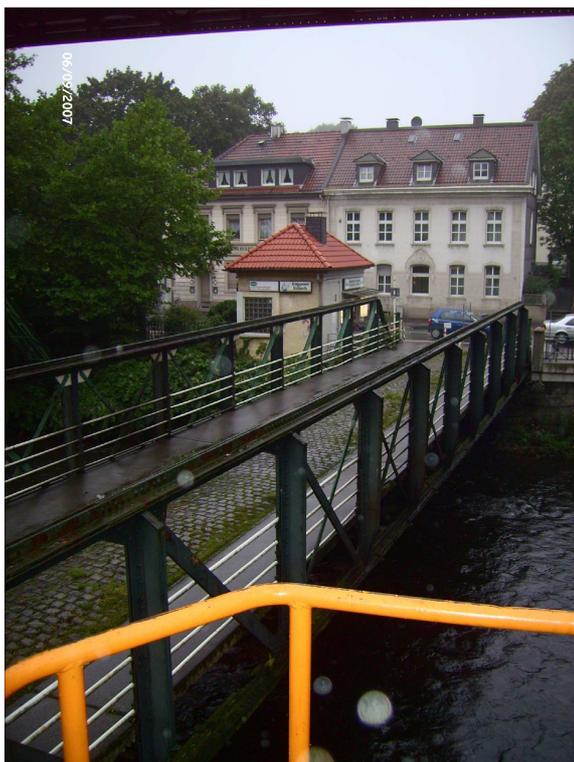
[4] Hauptträger des Fachwerks, Korrosionsschutzbeschichtung auf Metall, gesamtes Bauteil, abwitternde Beschichtung, Untergrund rostig, ober-, unterstrom., Bild: (4) SCHADHAFTER KORROSIONSSCHUTZ

S=1, V=1, D=3

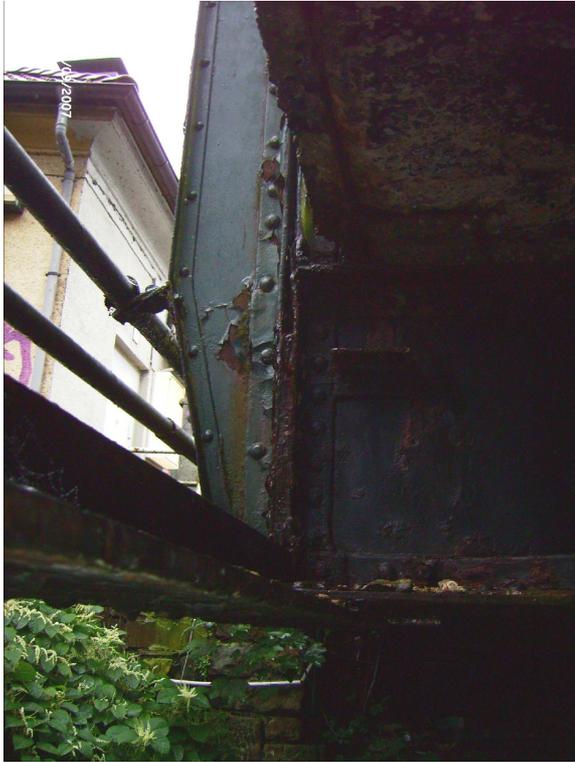
[14] Hauptträger des Fachwerks, Vertikalstreben des Fachwerks, teilweise, verrostet mit Blattrostbildung, Der genietete Anschluß Hauptträger-Querträger ist durch die starke Rostbildung in der genietete Verbindung unter Spannung. Die Resttragfähigkeit der Verbindung ist geschwächt., Bild: (14) ROSTBILDUNG ZWISCHEN ANSCHLUß HAUPTTRÄGER-QUERTRÄGER

S=4, V=2, D=4

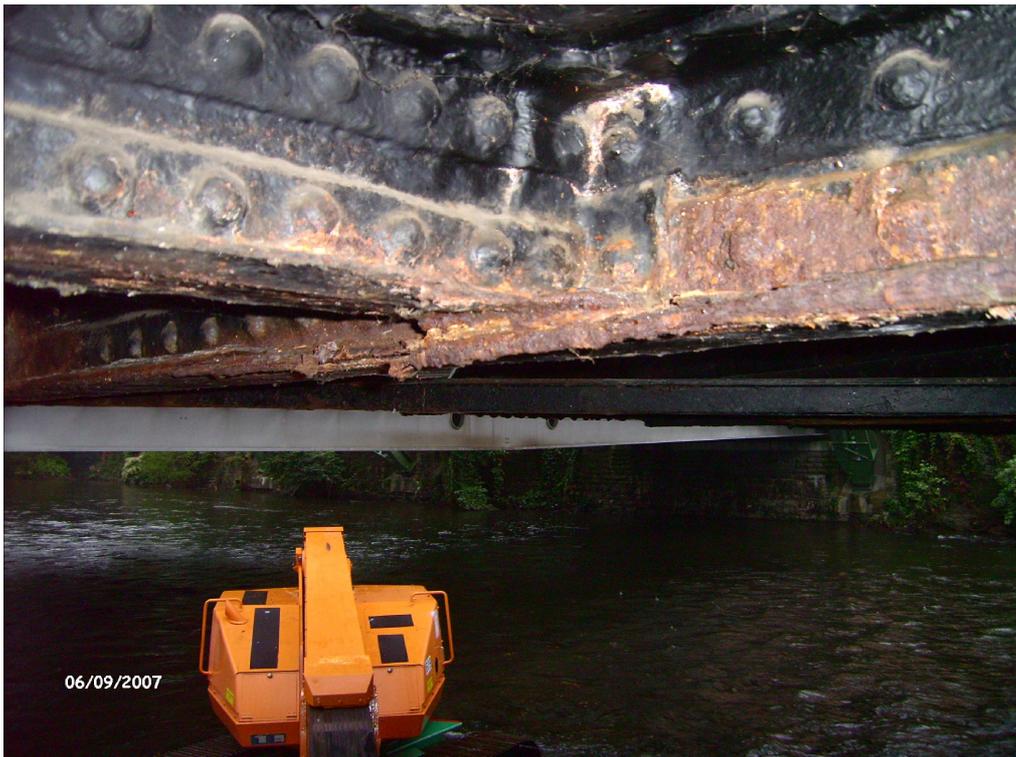
[7] Querträger des Fachwerks, Untergurt des Fachwerks, häufig, durchgerostet / Lochfraß, Mitte längs am Bauwerk., Bild: (7) DURCHGEROSTETER UNTERGURT QUERTRÄGER

S=3, V=2, D=3

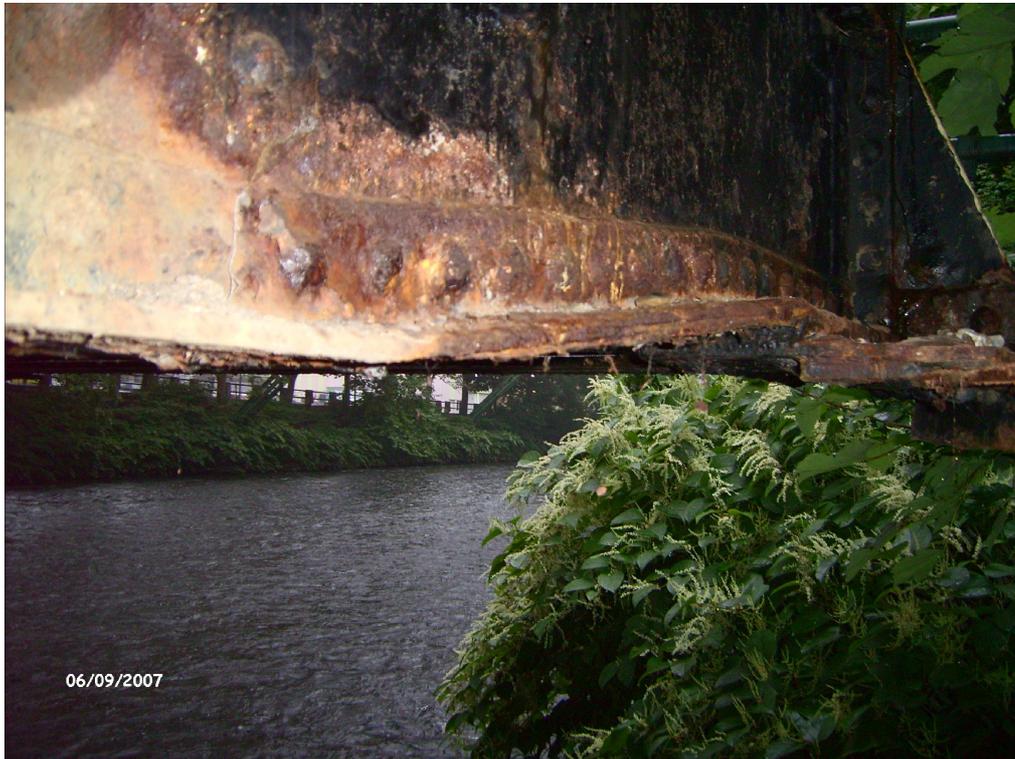
[8] Querträger des Fachwerks, Untergurt des Fachwerks, bereichsweise, verrostet mit Querschnittsschwächung, Die Nietköpfe an den Untergurten der Querträger sind im Bereich Übergang Kappe Gehweg stark angerostet. Betroffen sind alle Querträger., Bild: (8) STARK VERROSTETE NIETKÖPFE AN DEN QUERTRÄGERN

S=3, V=2, D=4

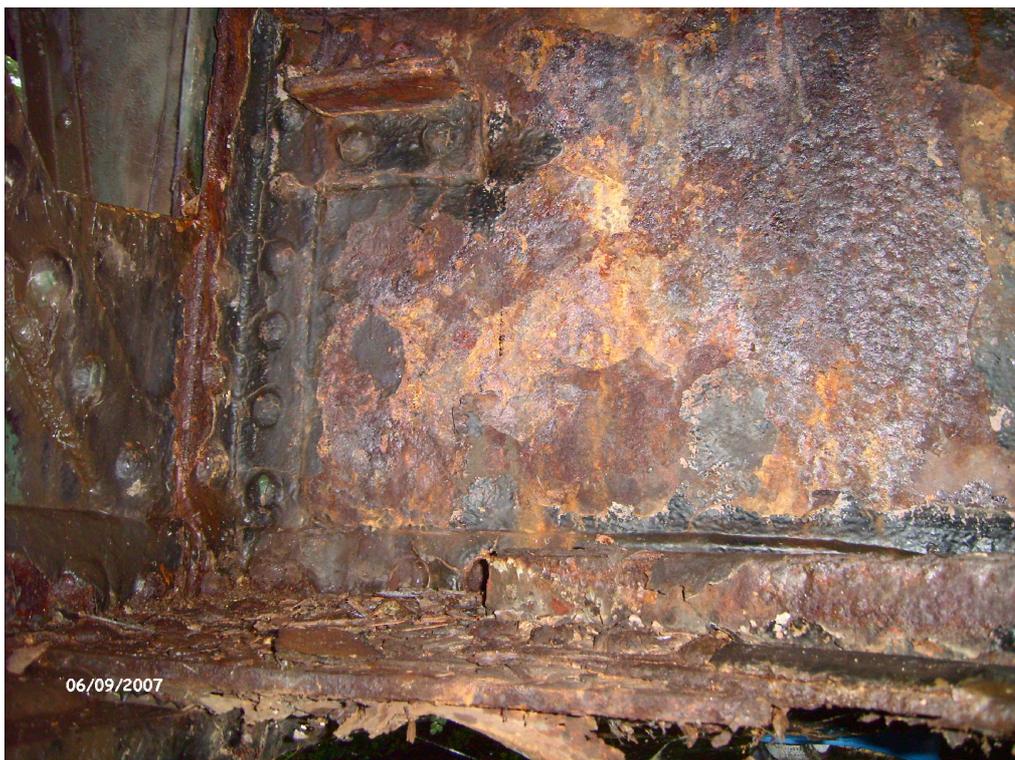
[11] Querträger des Fachwerks, Stahl / Metall, großflächig, verrostet mit Querschnittsschwächung, ober-, unterstrom, Im Bereich des Querträgeranschlusses zum Hauptträger ist die gesamte Querträgerkonstruktion stark angerostet. Dieses Schadensbild tritt insgesamt häufiger am Bauwerk auf., Bild: (11) STARK ANGEROSTETER QUERTRÄGER IM ANSCHLUßBEREICH ZUM HAUPTTRÄGER

S=4, V=2, D=4

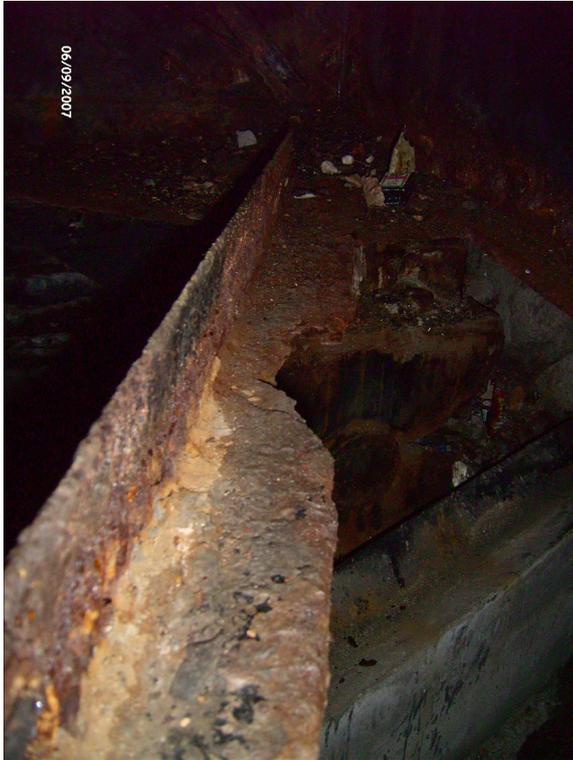
[9] Aussteifungsverband des Fachwerks, Winkel, zahlreich, durchgerostet / Lochfraß, Der Aussteifungsverband ist an den Knotenpunkten häufig durchgerostet., Bild: (9) DURCHGEROSTETER AUSTEIFUNGSVERBAND

S=4, V=1, D=4

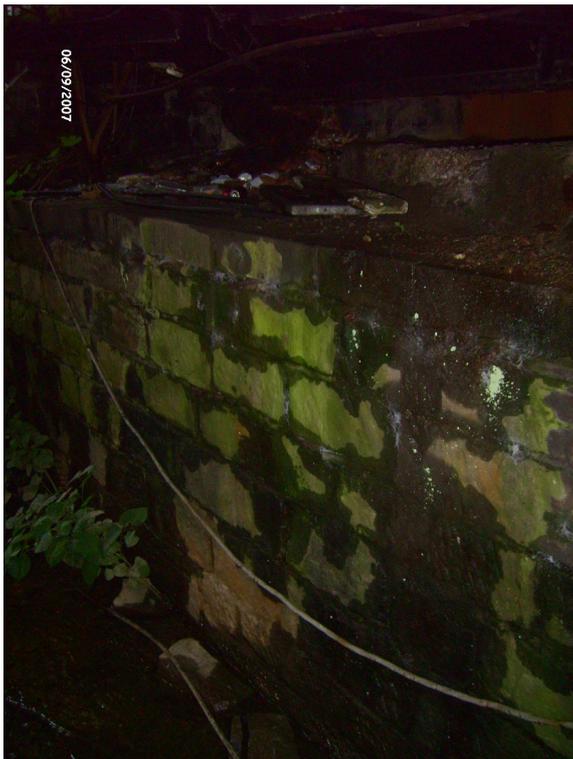
(12) SCHADHAFTE MAUERWERKSFUGEN

[12] Wand Widerlager, Mauerwerksfugen, gesamtes Bauteil, schadhaft, beide Widerlager., Bild: (12) SCHADHAFT MAUERWERKSFUGEN

S=1, V=0, D=2

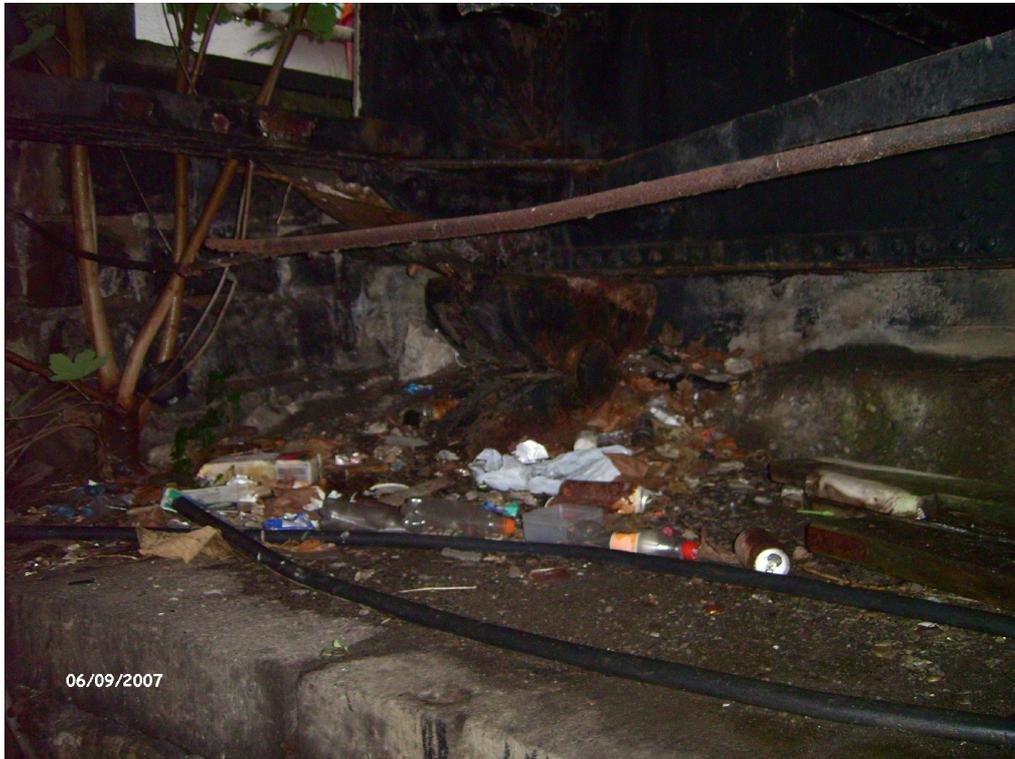
[13] Auflagerbank Widerlager, größtenteils, Schmutzablagerung, beide Widerlager., Bild: (13) BAUSCHUTT UND KABELRESTE AUF DER AUFLAGERBANK

S=0, V=0, D=1

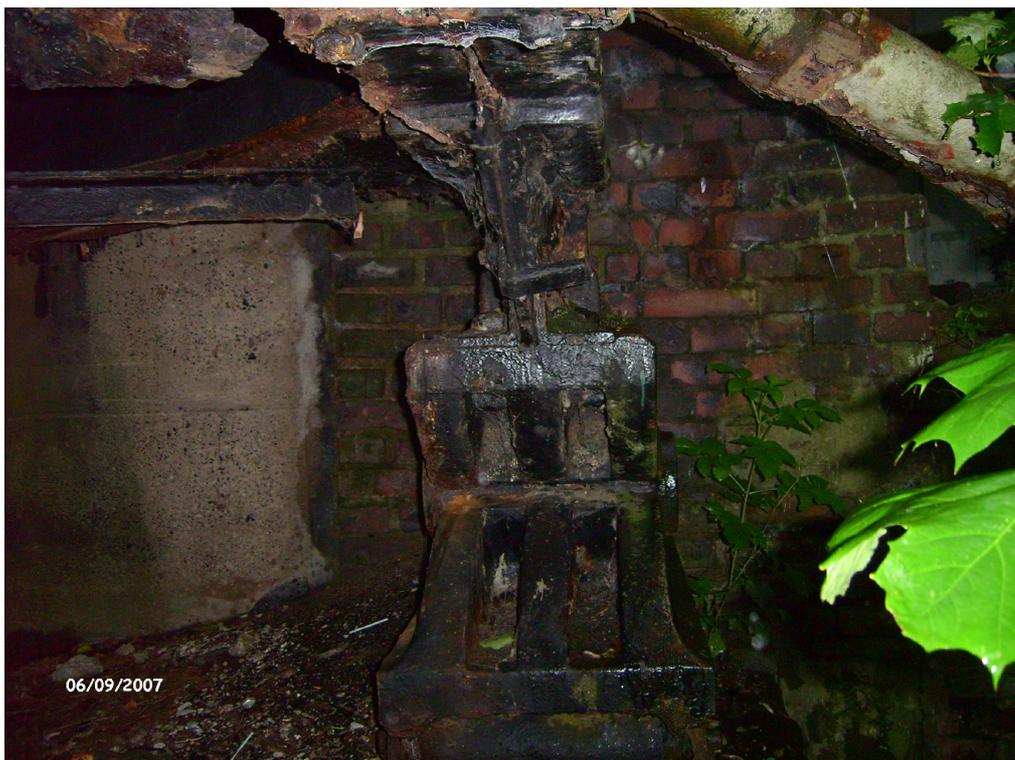
[10] Linienkiplager aus Stahlguss, Baustahl, geschweißter Konstr. oder kombiniert, Stahl / Metall, an allen Bauteilen, abgeplatzte Beschichtung, Untergrund rostig, beide Widerlager, ober-, unterstrom., Bild: (10) KORRODIERTE LAGER

S=0, V=0, D=2

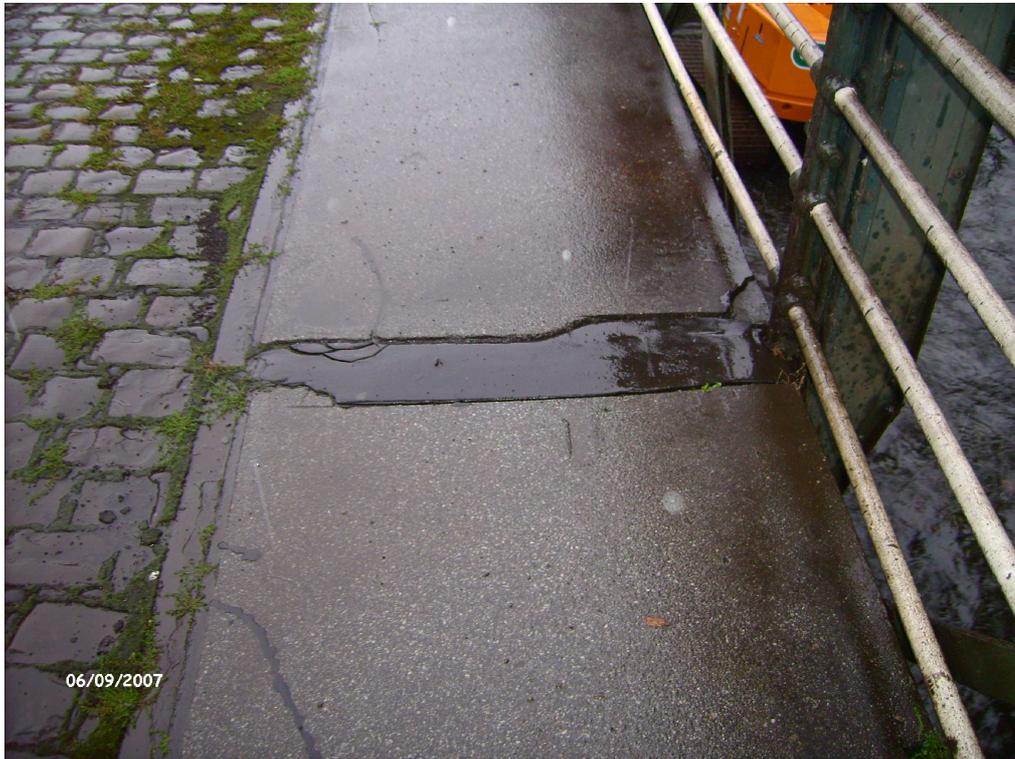
(2) UNDICHTHE FUGEN ÜBER DEN QUERTRÄGERN

[2] Kappe, Fugen, größtenteils, schadhaft, ober-, unterstrom, Fugen über den Querträgern sind im Kappenbereich größtenteils gerissen und undicht., Bild: (2) UNDICHT FUGEN ÜBER DEN QUERTRÄGERN

S=1, V=2, D=3

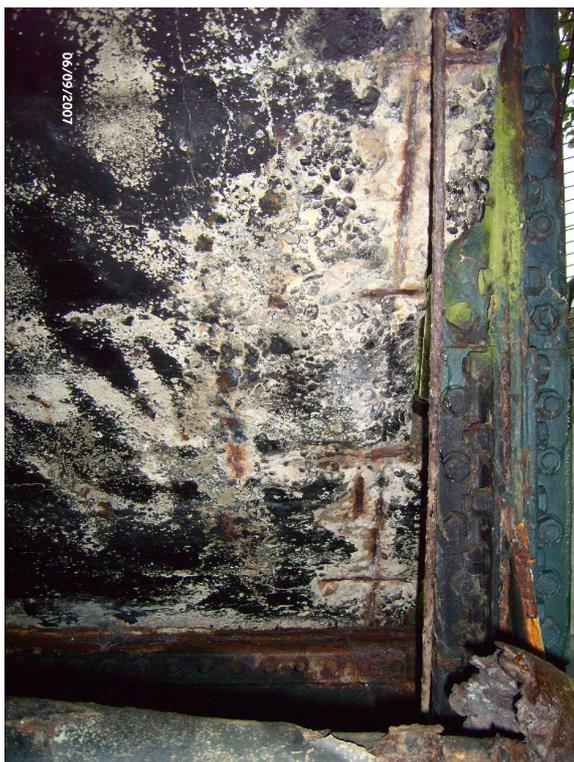
[5] Kappe, Beton, gesamtes Bauteil, Abplatzung mit freiliegender Bewehrung, ober-, unterstrom., Bild: (5) ABPLATZENDER BETON MIT FREILIEGENDER BEWEHRUNG KAPPENUNTERSEITE

S=3, V=2, D=3

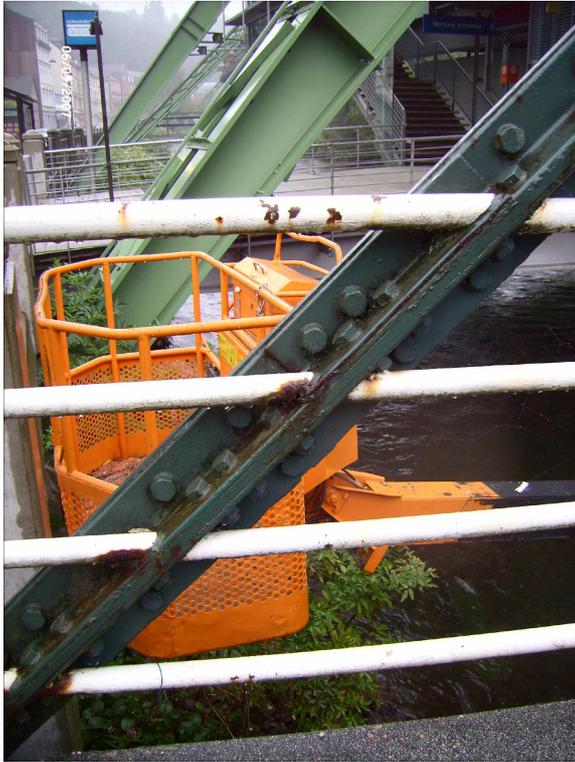
[1] Rohrgeländer ohne Seil, Schweißnaht, größtenteils, abgeplatzte Beschichtung, Untergrund rostig, ober-, unterstrom, Die Holme des Geländers sind an den Verbindungsstellen zu den Hauptträgern größtenteils stark angerostet., Bild: (1) VERBINDUNG HOLMGELÄNDER-HAUPTTRÄGER ANGEROSTET

S=2, V=2, D=2

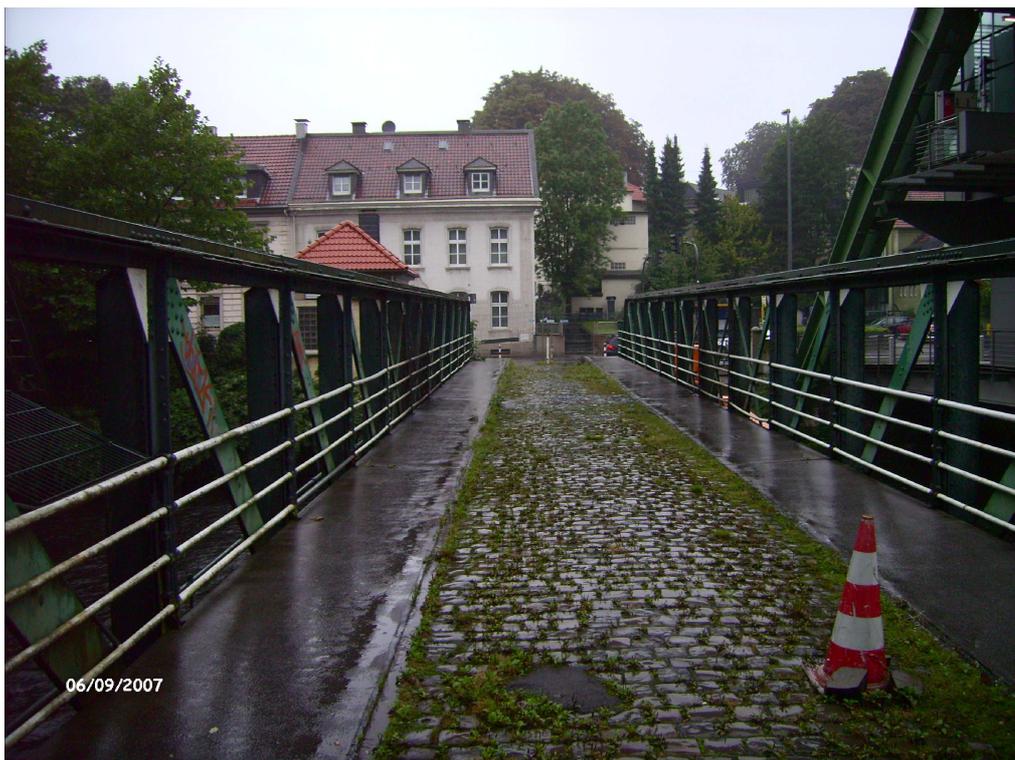
[3] Fahrbahnbelag, Pflasterung, gesamtes Bauteil,
bewachsen, Mitte längs am Bauwerk,, Bild: (3)
KOPFSTEINPFLASTERBELAG BEWACHSEN
S=1, V=1, D=3
