Anlage 2

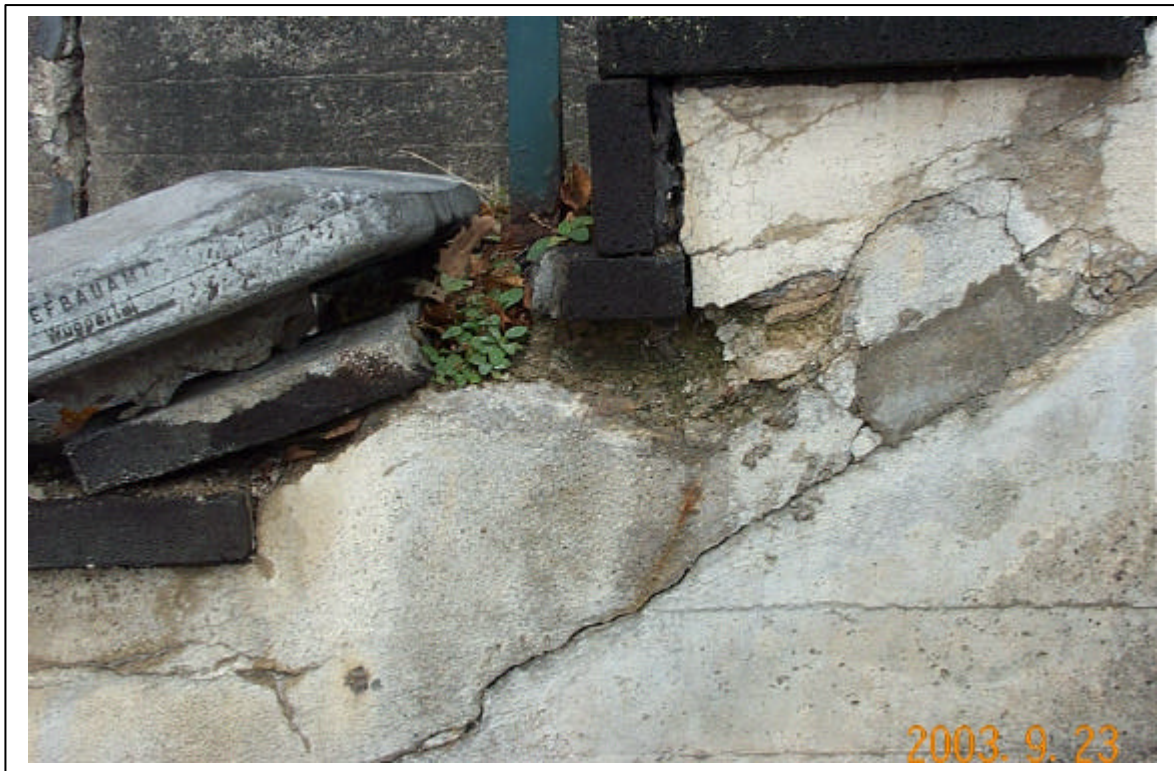
Foto 3 Ausbruchstelle am korrodierten Geländerfuß, gebrochene Betonplatte / Trittstufe

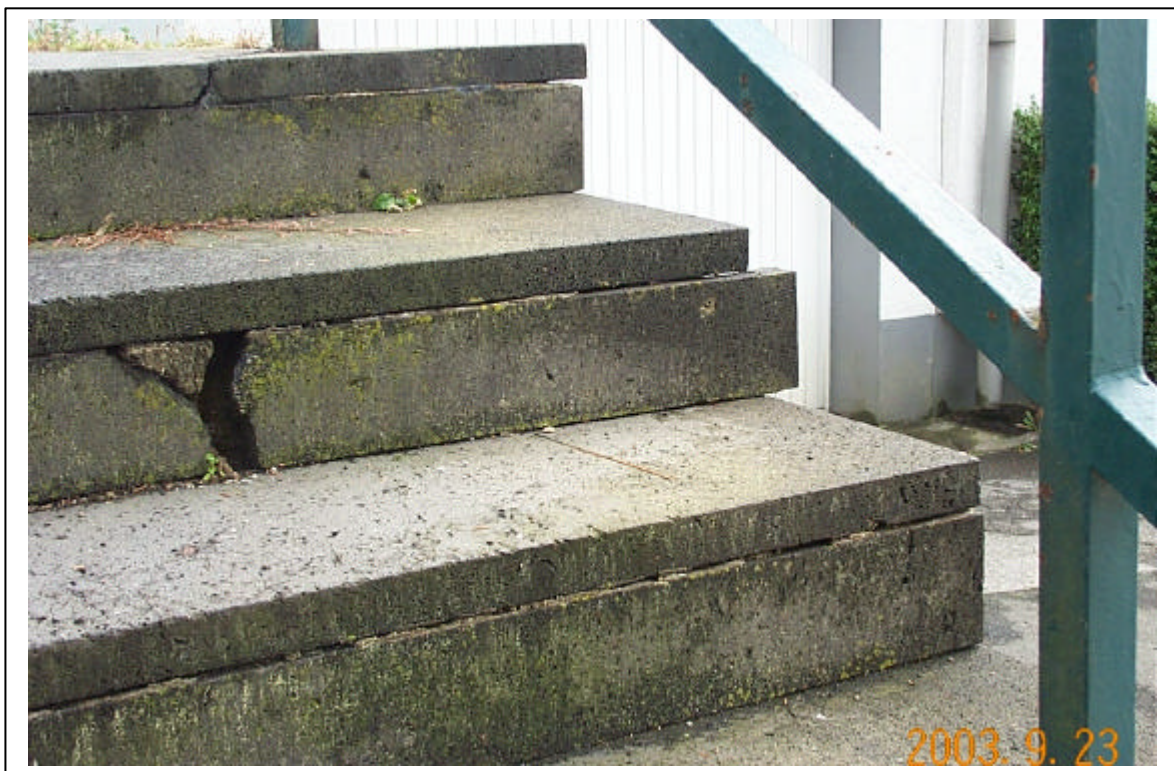
Foto 4 gebrochene und verschobene Betonplatte / Setzstufe
