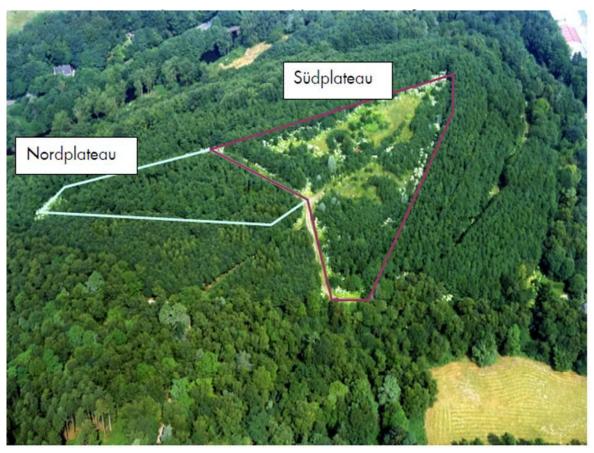
Plateau der Deponie Kemna vor der Sanierung
