Statische Stellungnahme zu den geplanten Umnutzungs- und Sanierungsarbeiten an der Hauptschule Dieckerhoffstr. 6 in 42389 Wuppertal

Nachweis der Decke über
dem 1. Obergeschoss
an der Hauptschule
Dieckerhoffstraße 6
42389 Wuppertal

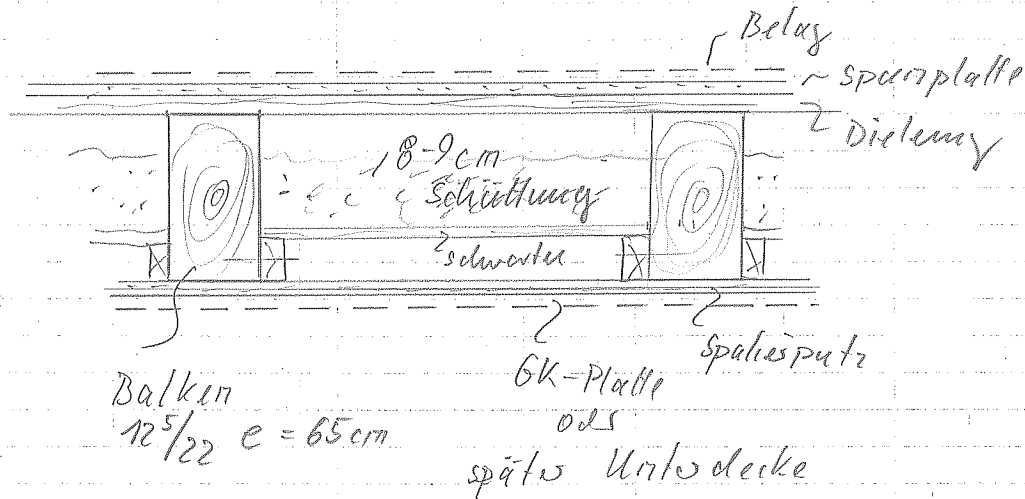
Aufbau Holz-Balkenlage Decke über 1. OG

Bei dem alten Schulgebäude sind die Decken zum Dachgeschoss teilweise als Hozbalkendecken ausgeführt. Eine statische Überprüfung dieser Decken ergab, dass diese für eine mögliche Umnutzung mit höheren Nutzlasten (5,0 kN/m²) noch ausreichend tragfähig sind. (siehe statische Nachweise). Die Träger und Balken der Decken können auch noch geringen Mehrlasten für Fußbodenaufbauten (ca. 50 kg/m² Trockenestrich) oder Unterdecken aufnehmen.

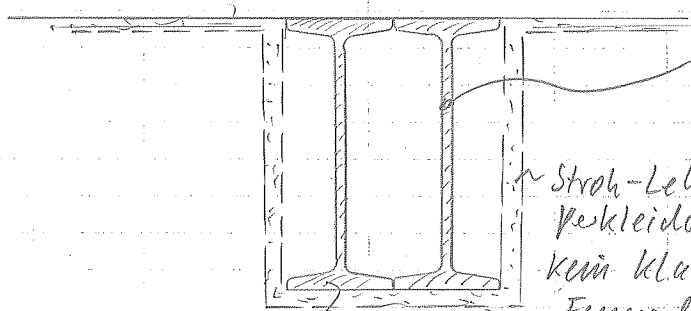
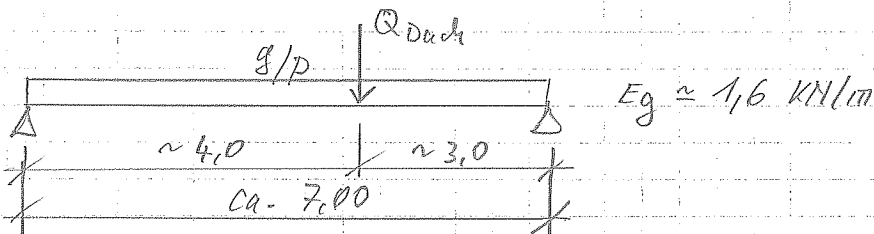
Nachweis des Trägers unter dem Holzbalken

Ob die Ummantelung der Stahlträger in den darunterliegenden Klassen brandschutztechnisch ausreichend ist, sollte mit einem Brandschutzsachverständigen geklärt werden. Zu dem dort verwendeten Schilfrohrputz sind keine Informationen zu finden sind. (Keine klassifizierte Feuerwiderstandsklasse)

Flußblech um die
Jahrhundertwende
zul $G' = 12 \text{ KN/cm}^2$

~ Strahl-Lehm
Verkleidung
kein klassifiziertes
Feuerschutz
