### **Zur Sitzung des Beirates der unteren Naturschutzbehörde am 25.11.21**

#### **TOP 4.3      Abbruch einer Böschung am Morsbach**

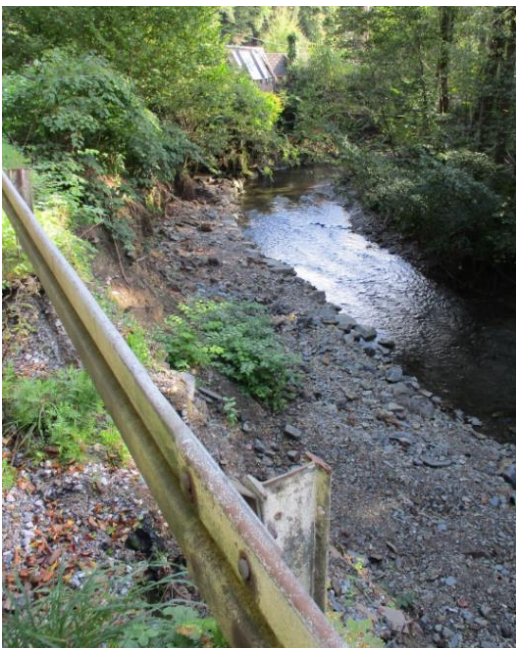
Durch das Hochwasser des Morsbaches im Juli 21 ist südlich der Landstraße L 216 (Morsbachtalstraße) südlich des Leierkottens auf einer Länge von ca. 40 m eine 7 m hohe Steilböschung entstanden. In einem Teilbereich ist zudem auch der Unterbau der Asphaltdecke mit weggebrochen. Der geschädigte Bereich liegt im LSG, so dass für die Herstellung eine Befreiung von den Verboten des Landschaftsplan Wuppertal-West erforderlich ist.

Abbildung 3 – geschädigte Böschung

Zur Behebung der Schäden wurde als erste bauliche Maßnahme vom Landesbetrieb Straßenbau NRW geprüft, ob eine Bohrpfahlwand gesetzt werden kann, um die Böschung abzufangen. Aufgrund der Tonnage des Bohrgerätes sowie der Breite des Fahrzeugs kann diese bauliche Maßnahme nicht durchgeführt werden.

Als Alternative hat das beauftragte Büro die Herstellung der Böschung mit bewehrter Erde vorgeschlagen, so dass schichtweise die Böschung neu aufgebaut wird. In den unteren Schichten werden in Abstimmung mit dem Wupperverband Wasserbausteine und Geröll eingesetzt, so dass diese Bereiche durchströmt werden und keine Einengung des Bachprofils und keine Veränderung der Hydraulik erfolgen. Die unteren Schichten sollen nach den ersten Überlegungen von unten von der bestehenden Uferebene aus gebaut werden.
