Anlage 3: Bilder zur Sanierung

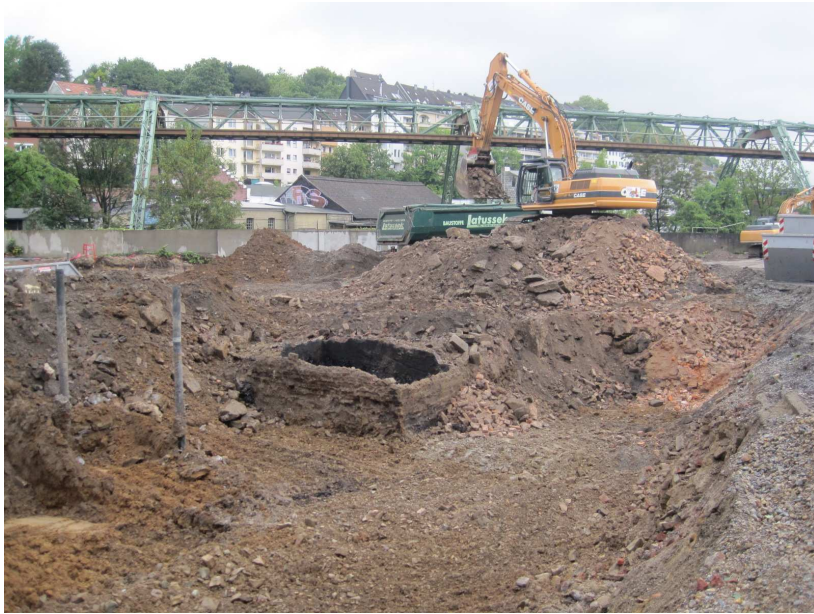
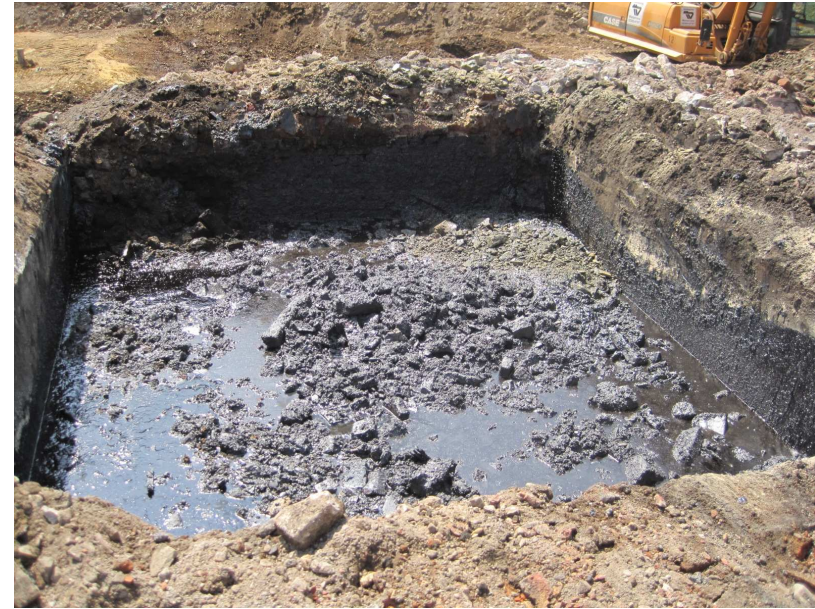
Teerbecken unterhalb des ehemaligen Retortenhauses

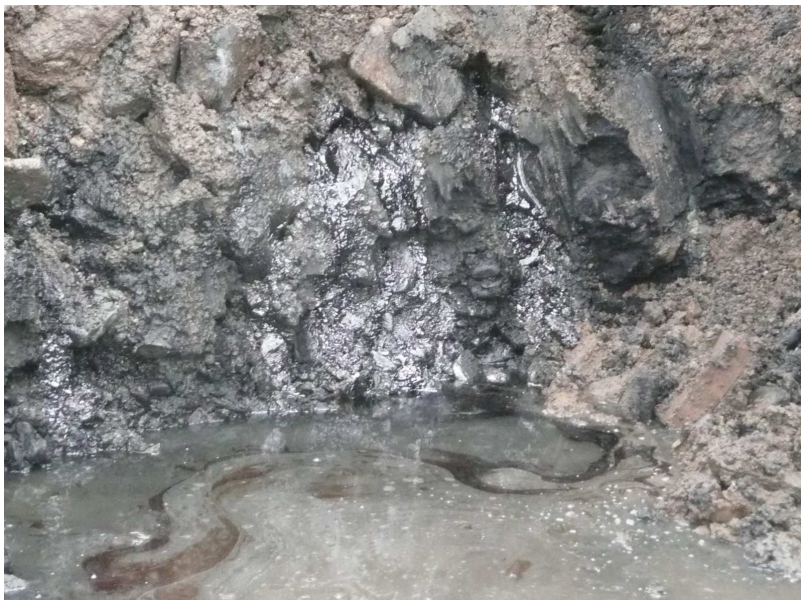
Teeröl in Phase im Grundwasserschwankungsbereich

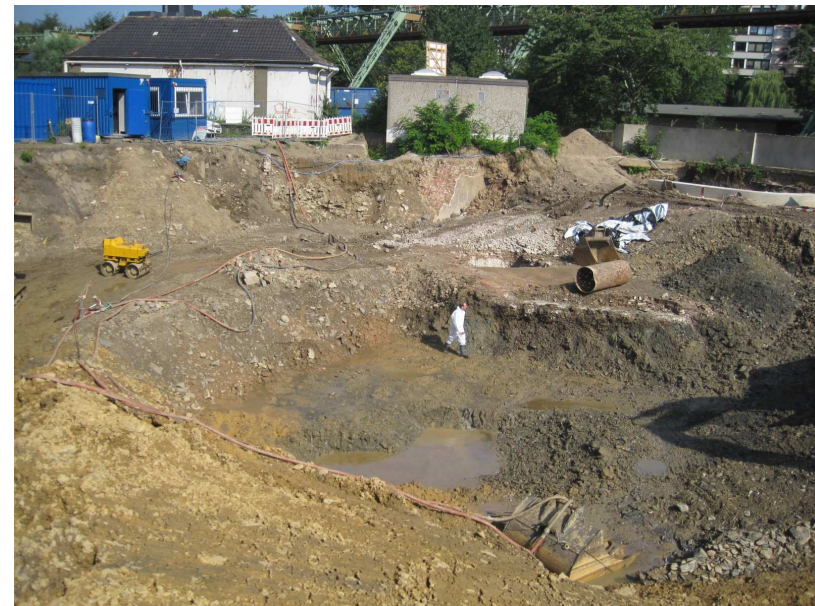
Fläche nach Beseitigung der Teerbecken

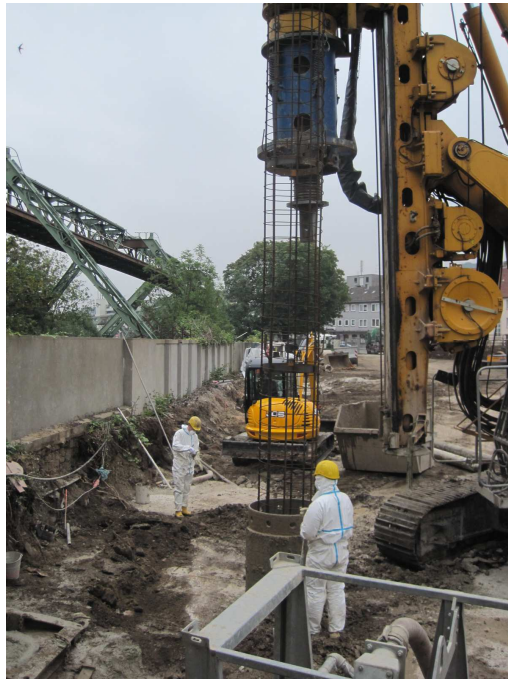
Errichtung der tangierenden Bohrpfehlwände zur Sicherung der Fundamente der Schwebebahnstützen

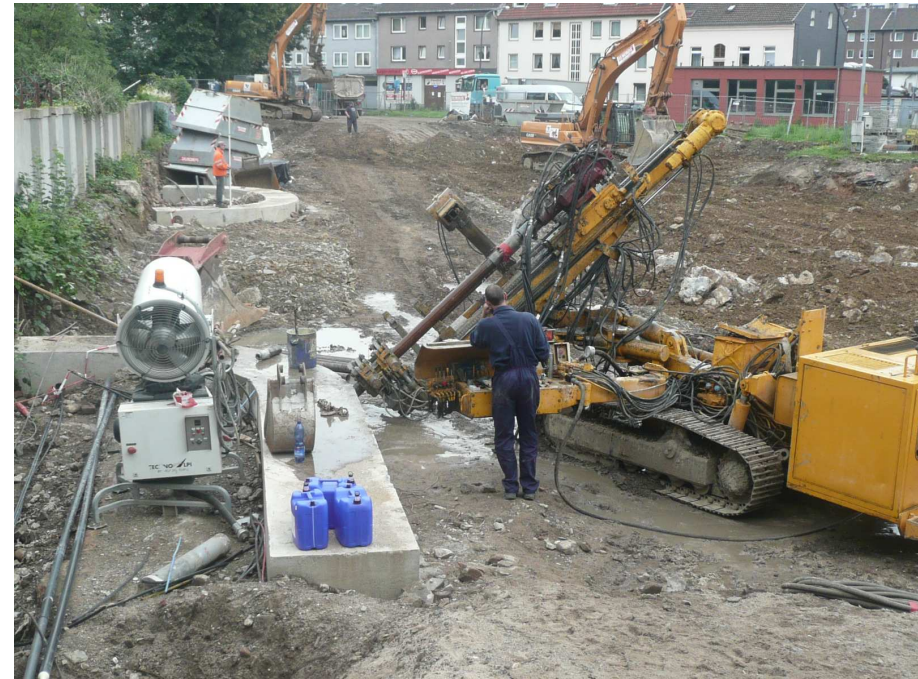
Bohrung zur Verankerung der Bohrpfehlwand im Festgestein

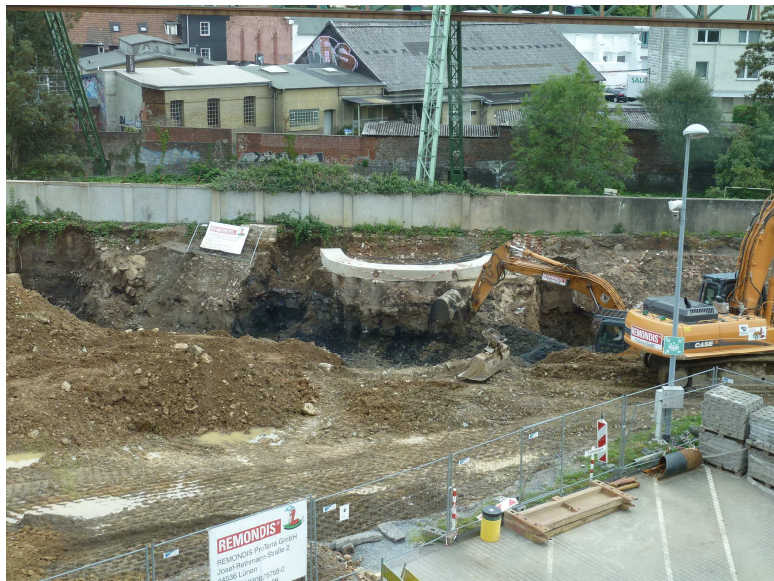
Restbelastung an der Wuppermauer

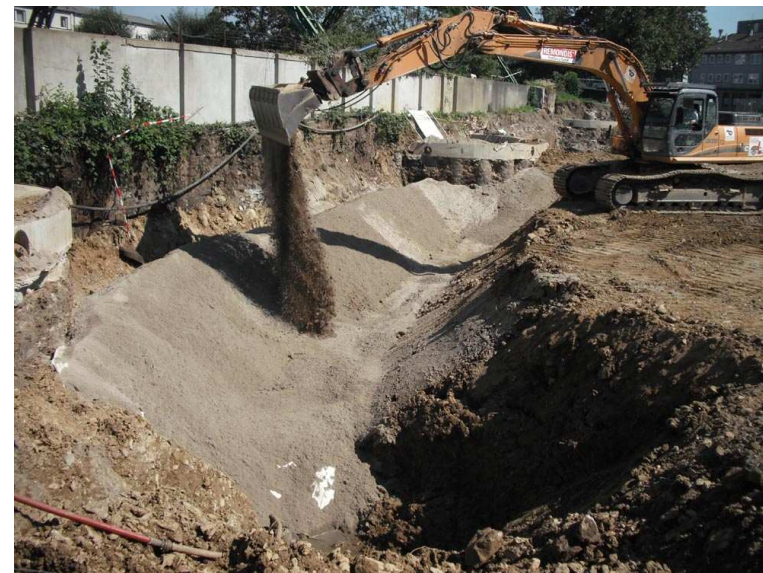
Bentonitmatte zur Sicherung der Restbelastung
