Einsatzmöglichkeiten von thermografischen Aufnahmen

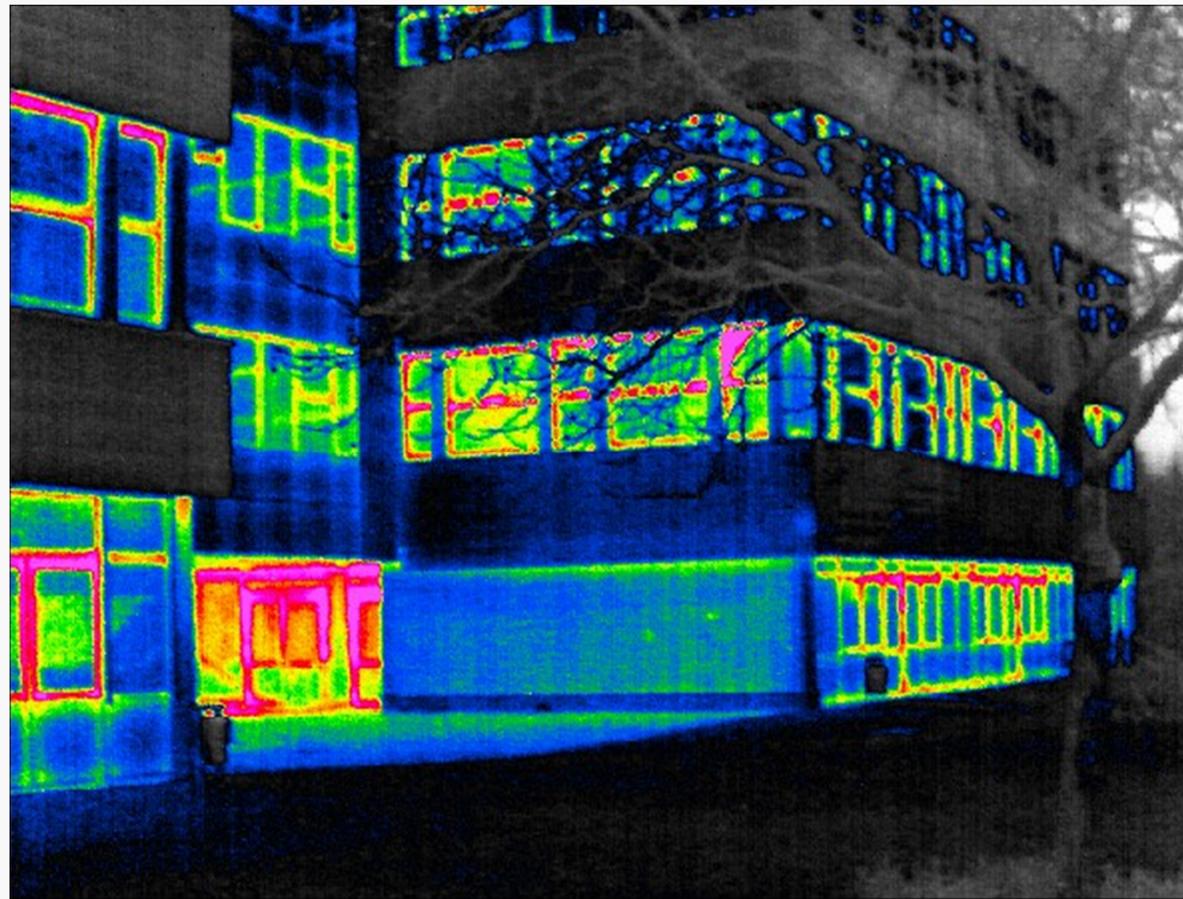
Fassade Schulzentrum Ost

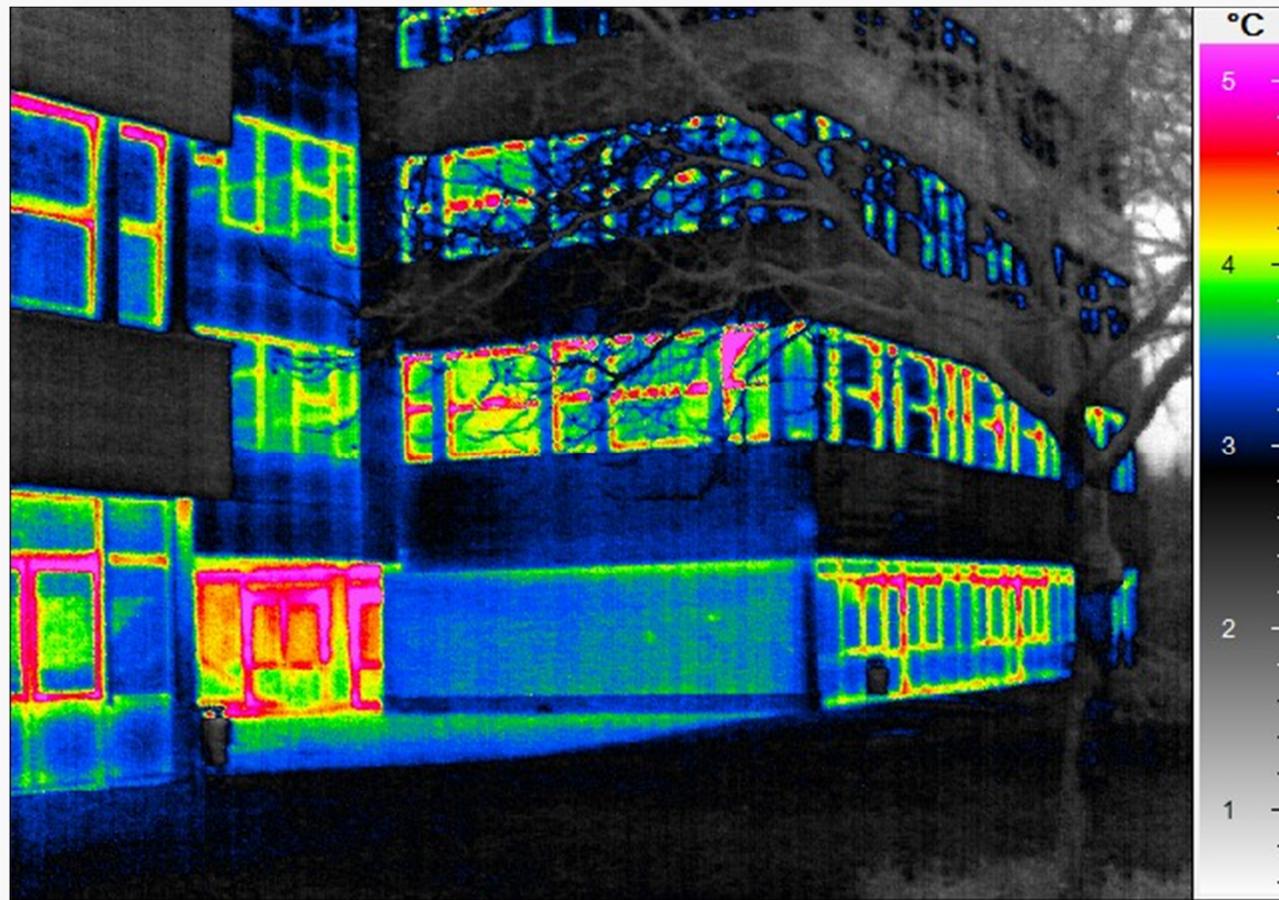
Fassade Schulzentrum Ost auf 0-5,5°C kalibriert

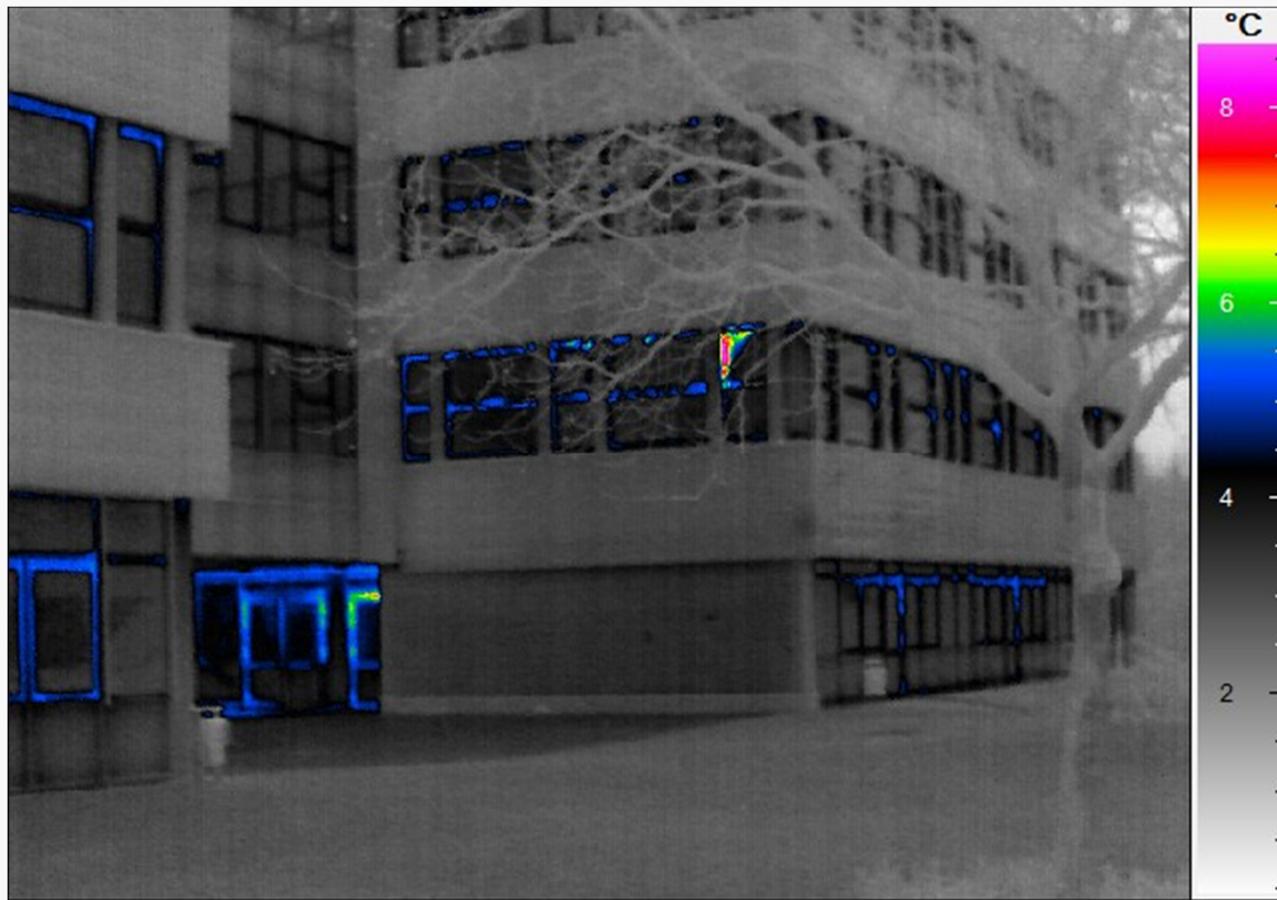
Fassade Schulzentrum Ost auf 0-8,5°C kalibriert

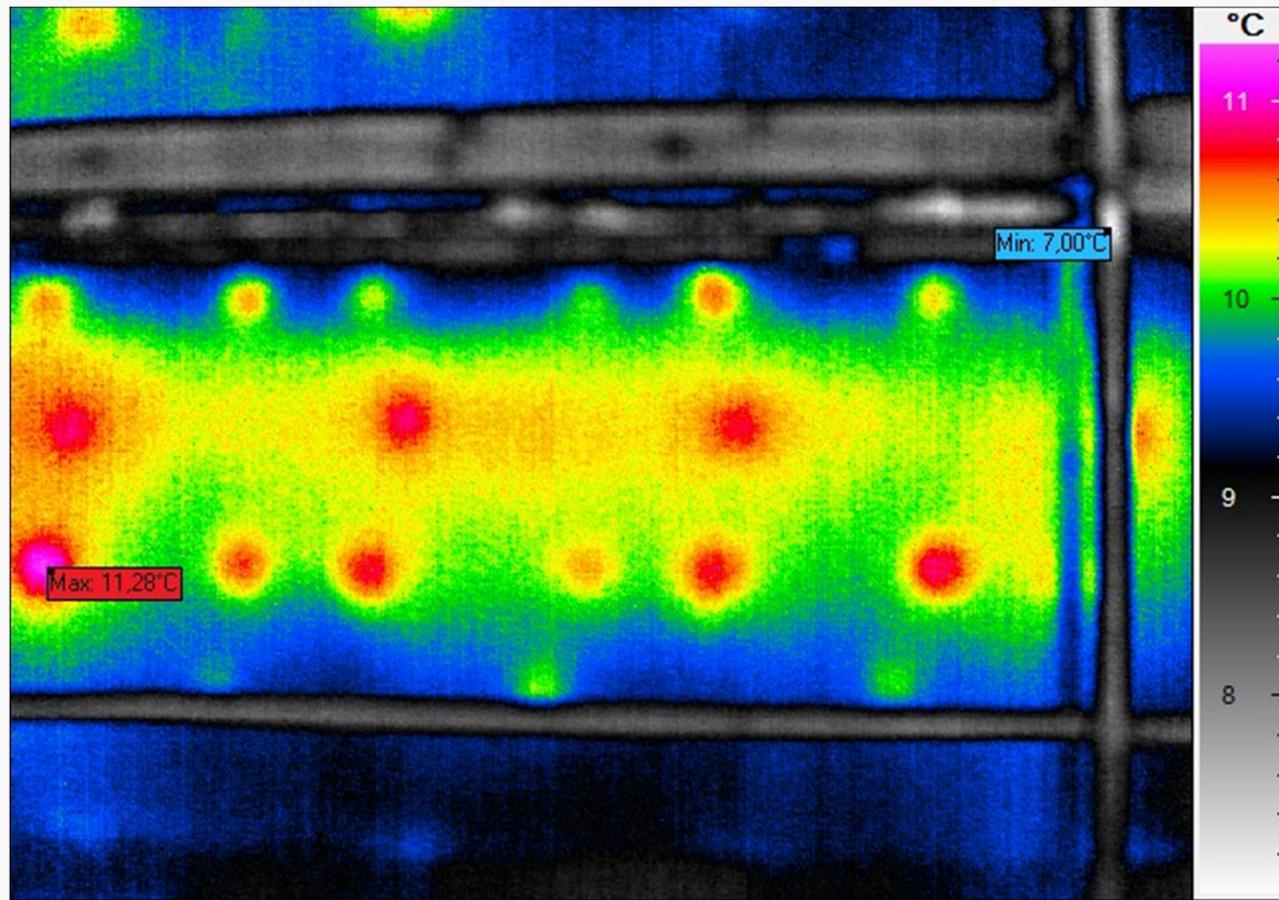
WDVS Dübel...

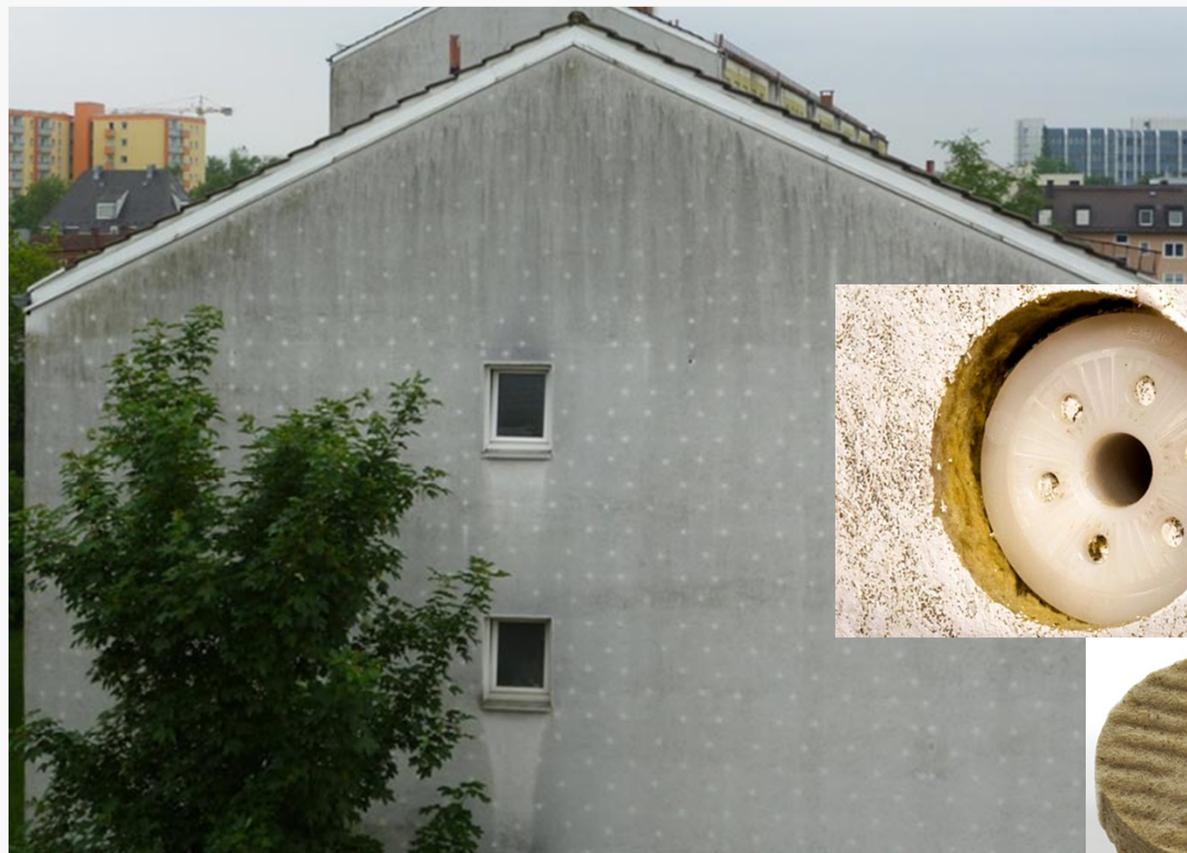
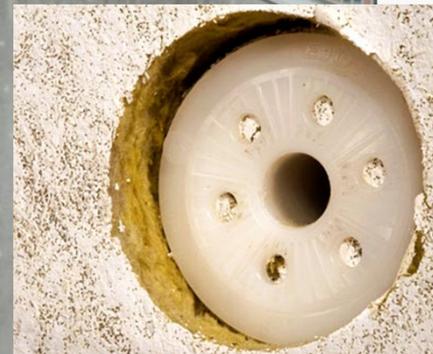
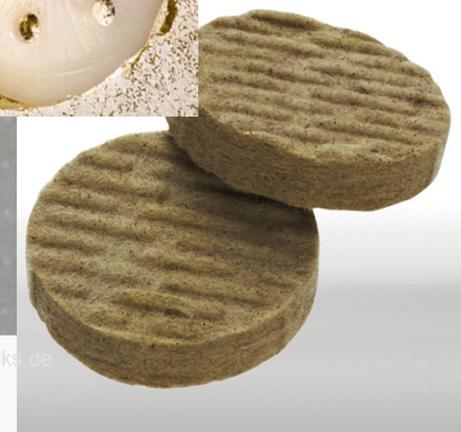
...und der mögliche Effekt

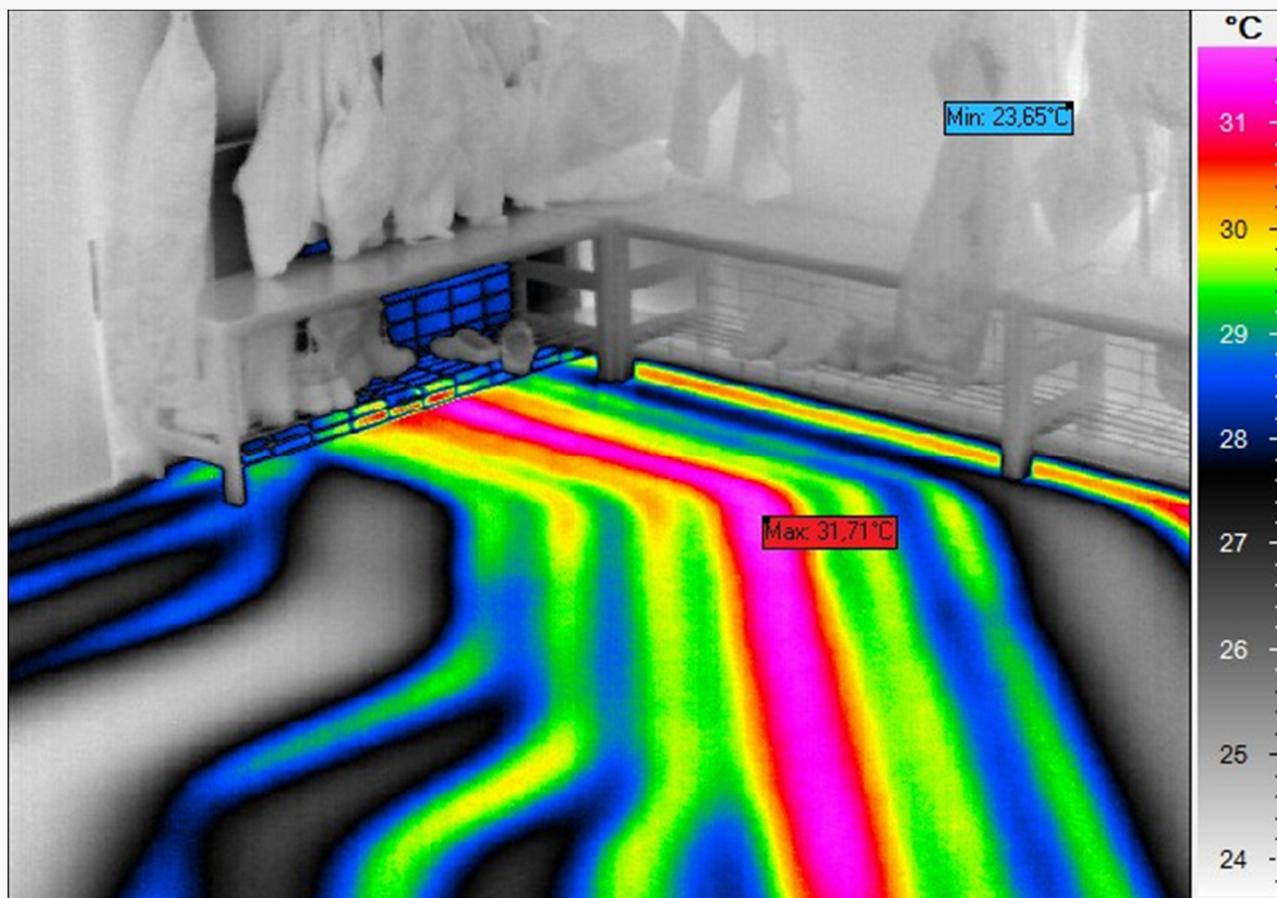
Detektion von Heizleitungen im Estrich

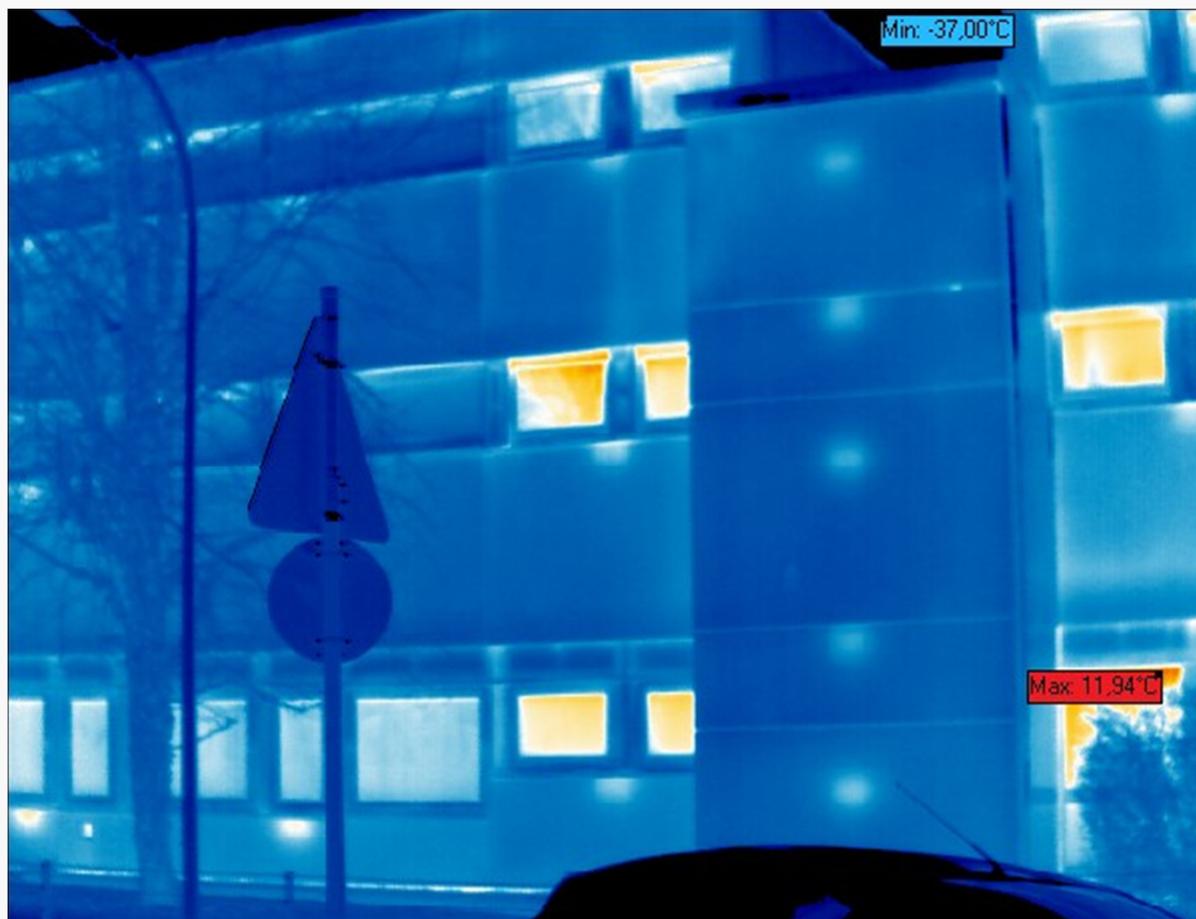
Thermografieaufnahme zur Detektion von Ankern

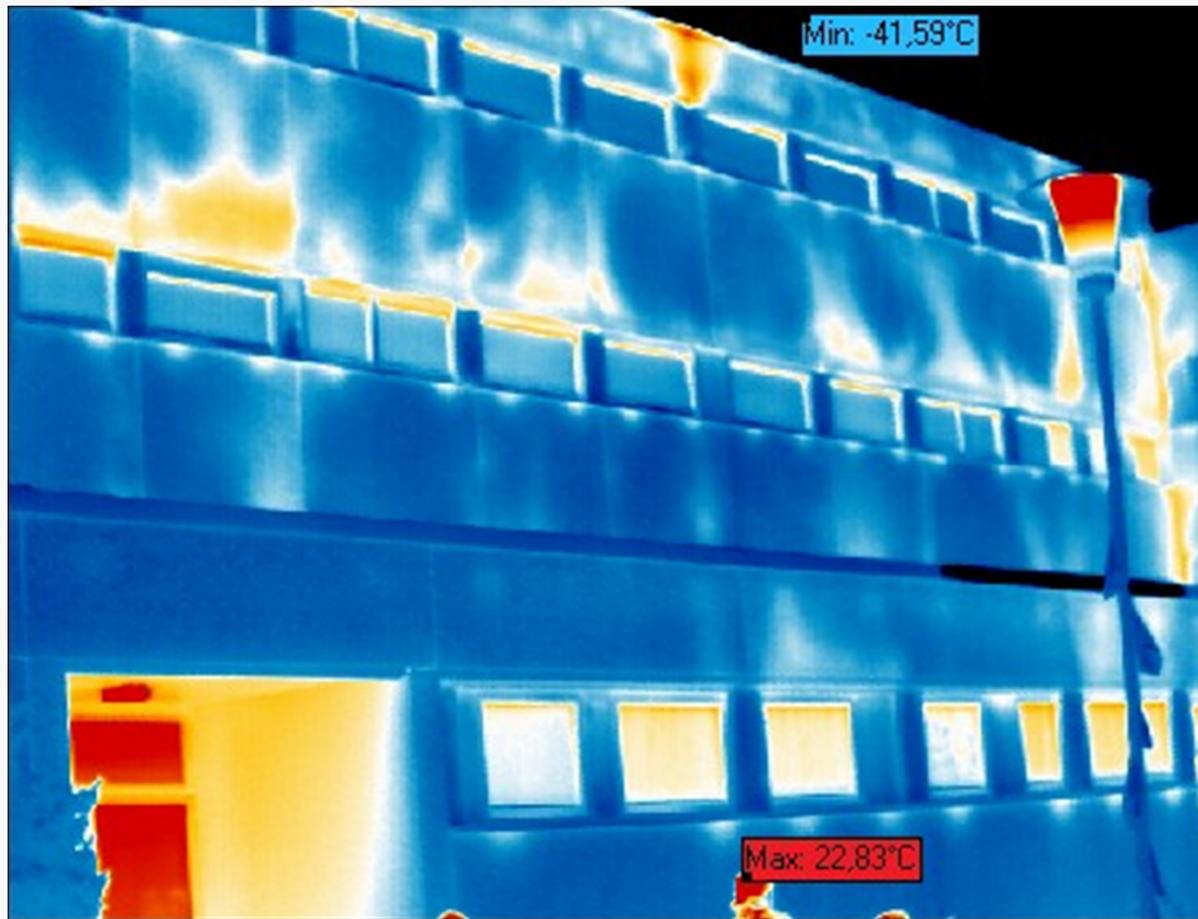
Grundschultyp Wuppertal vermeintlich gleich

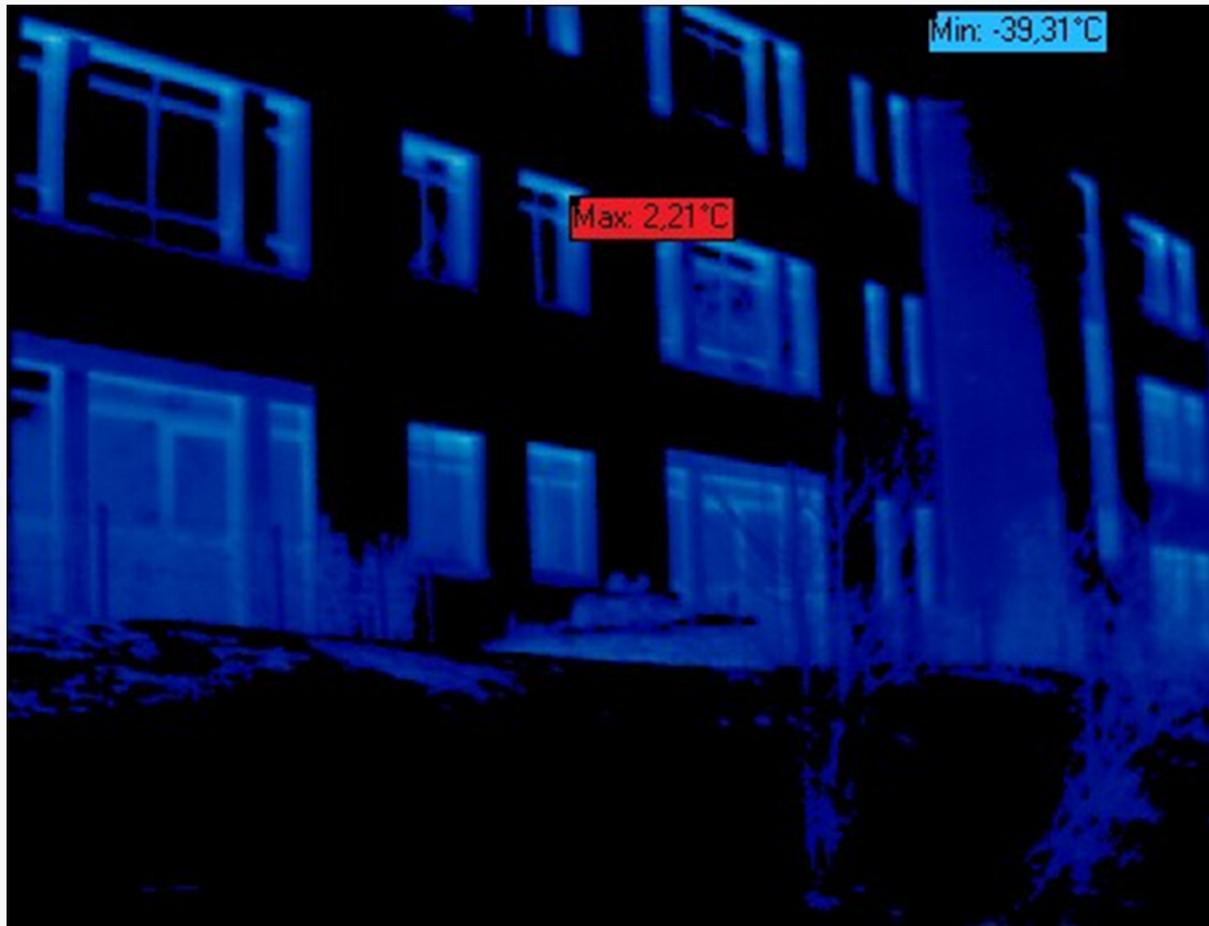
Thermografieaufnahme nach der Sanierung

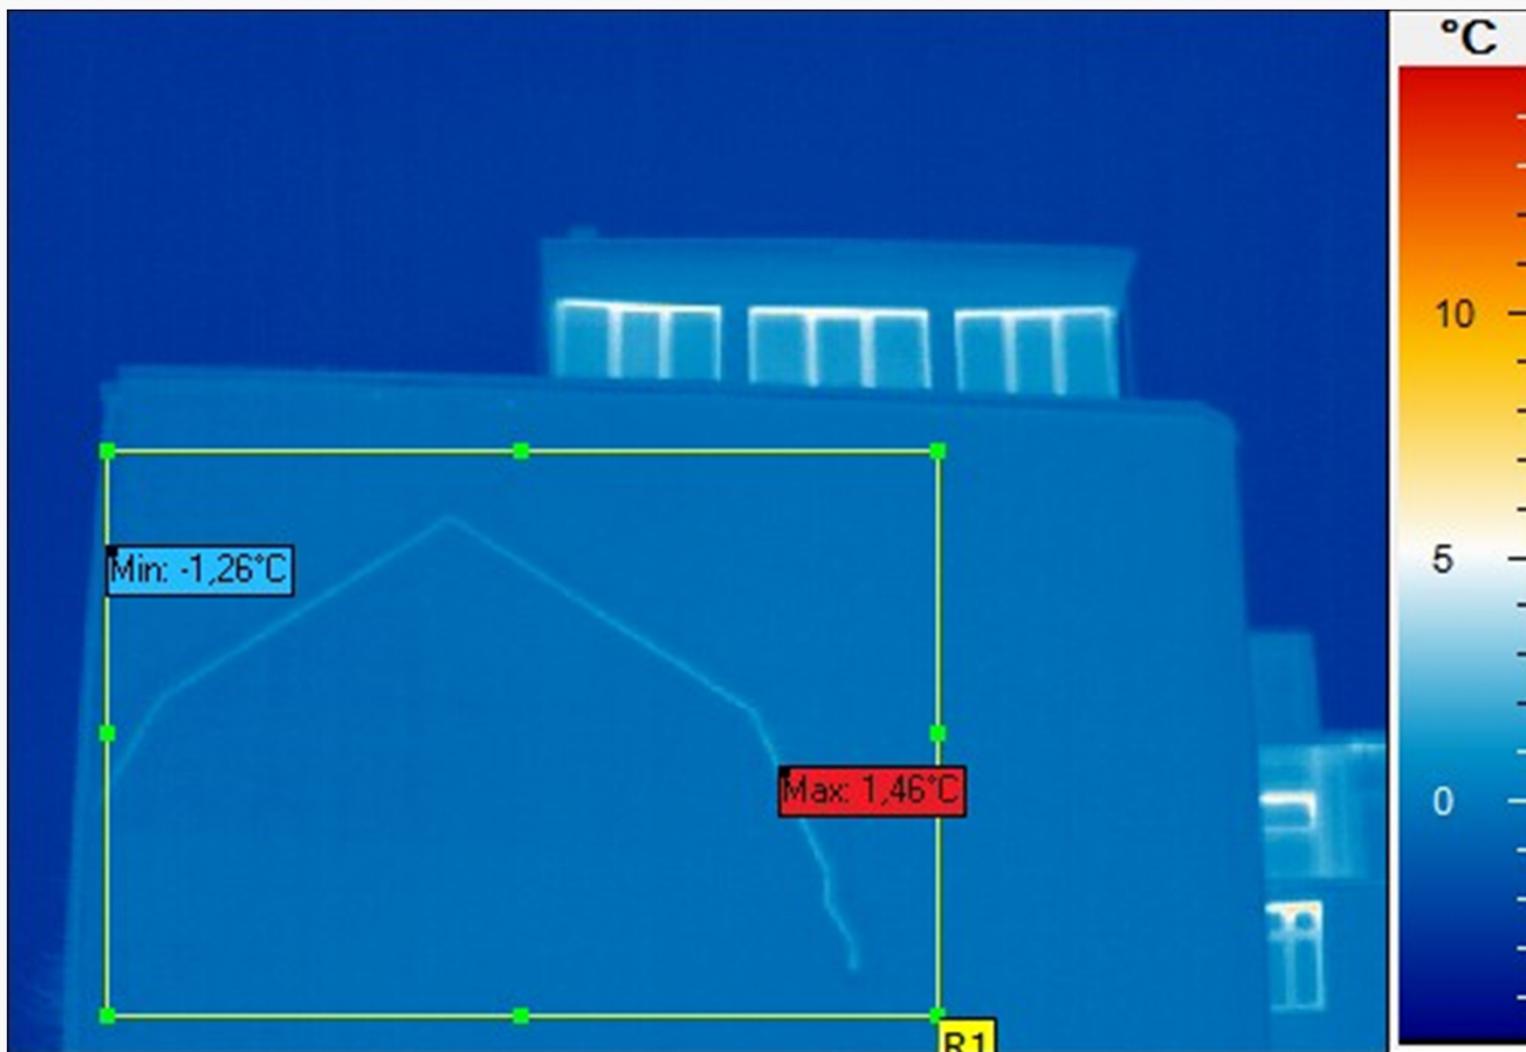
Ausführung von Dämmarbeiten

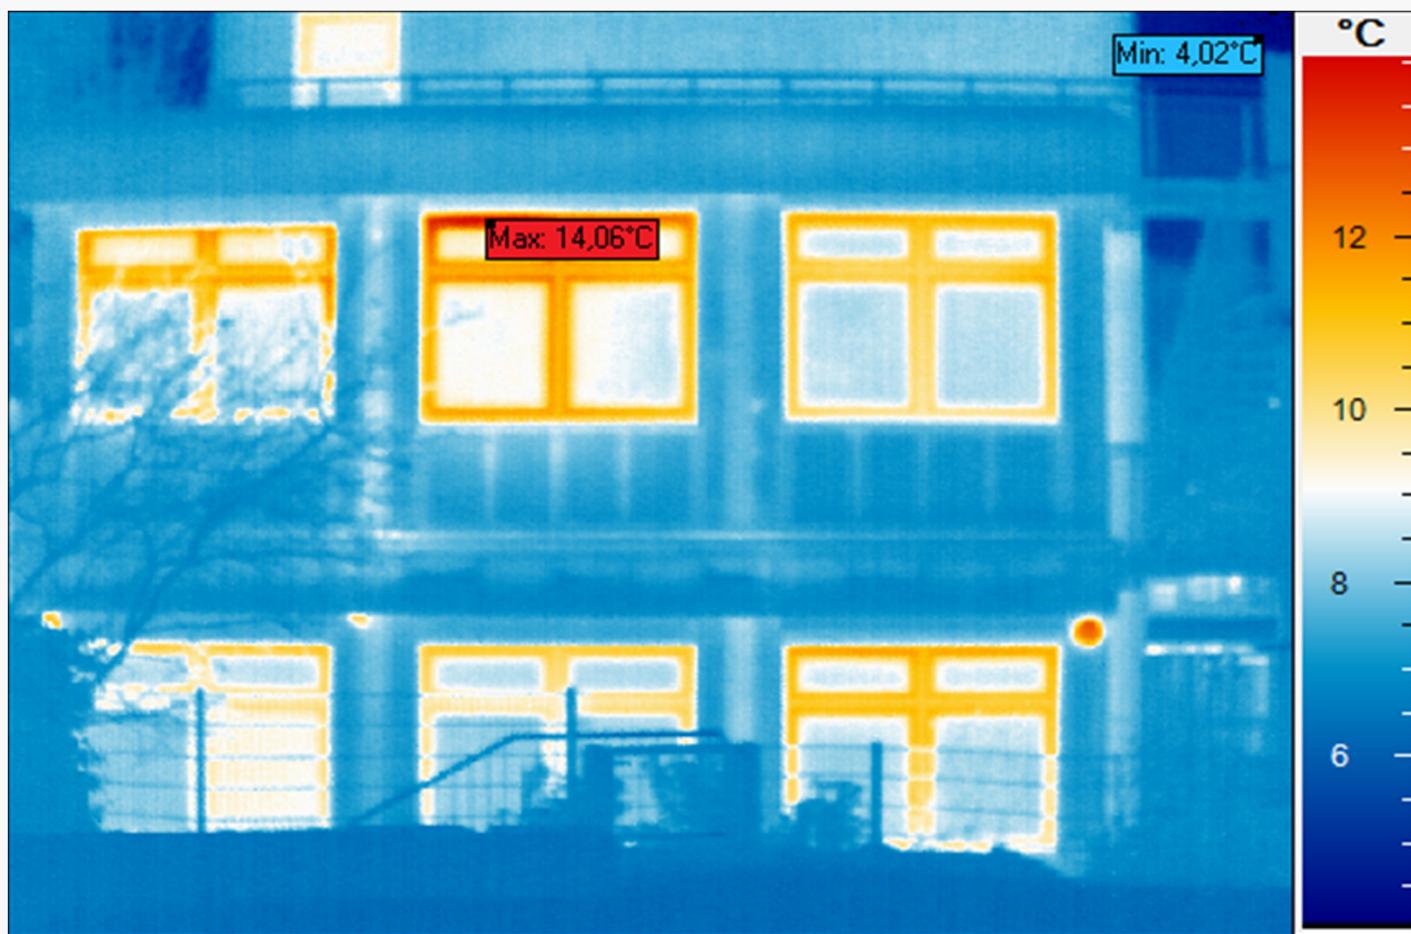
Auffinden von Konstruktionsdetails

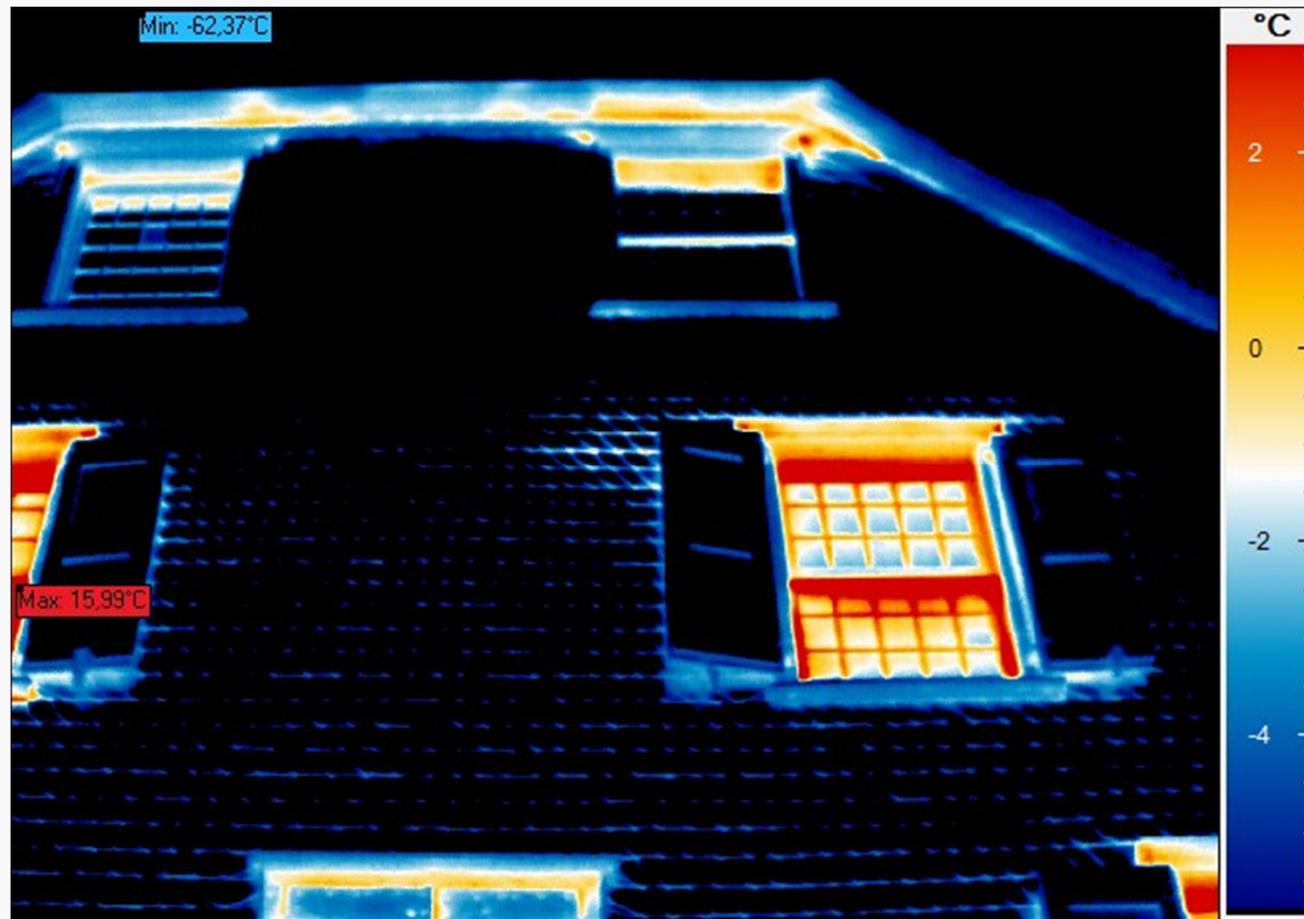
Engelshaus – Bausubstanz im Denkmal

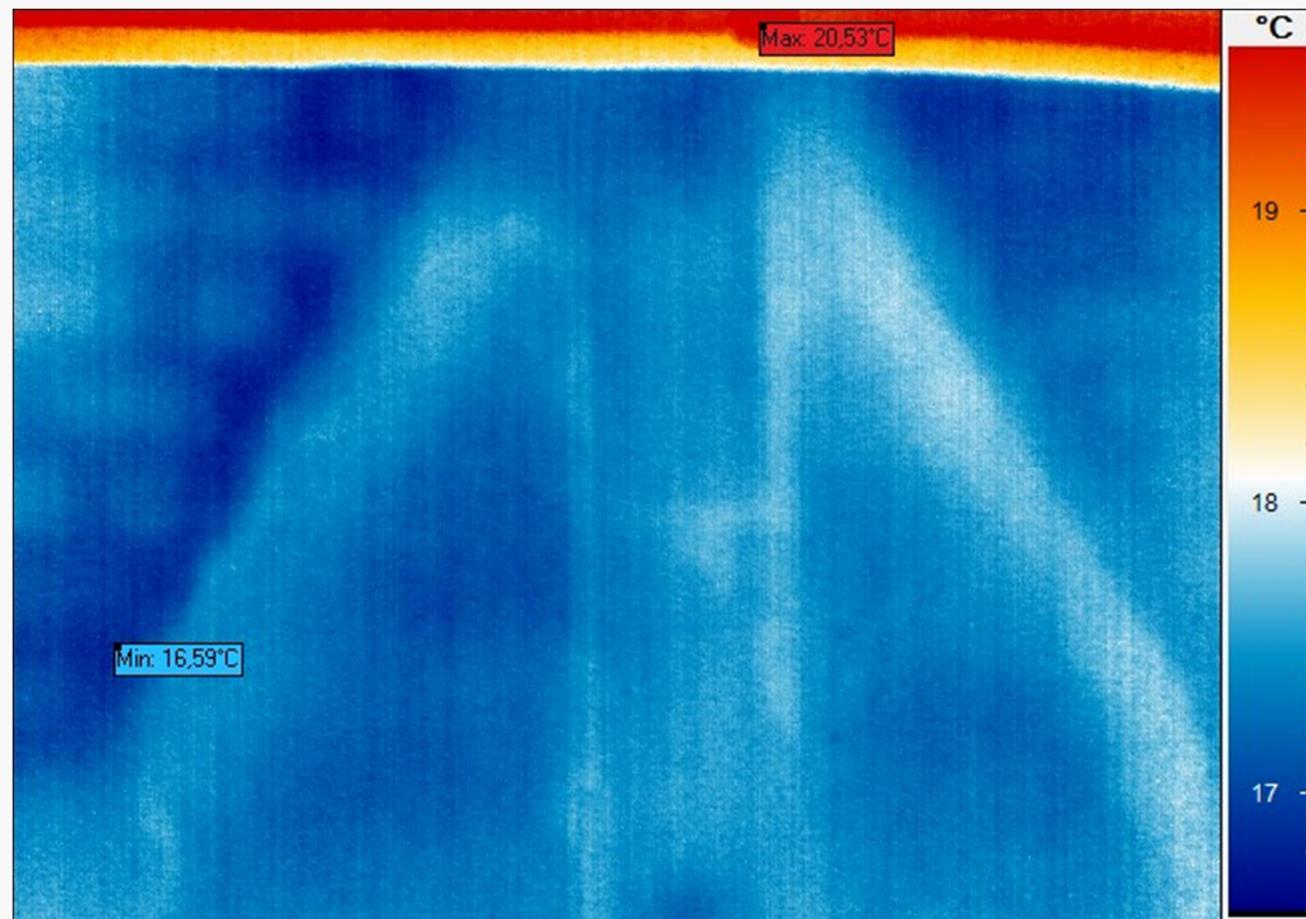
Engelshaus Nordgiebel - Innenaufnahme

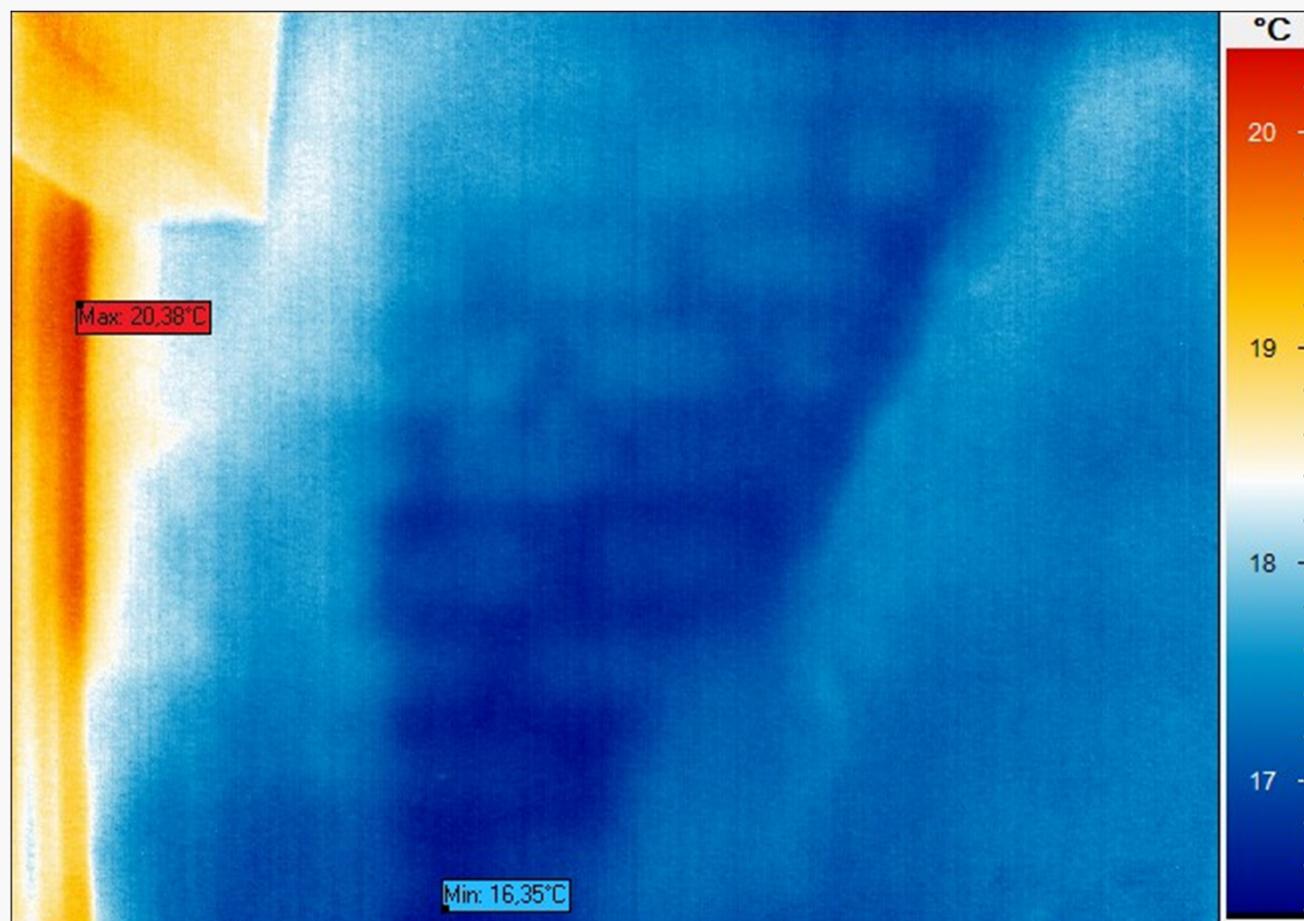
Engelshaus Nordgiebel - Innenaufnahme

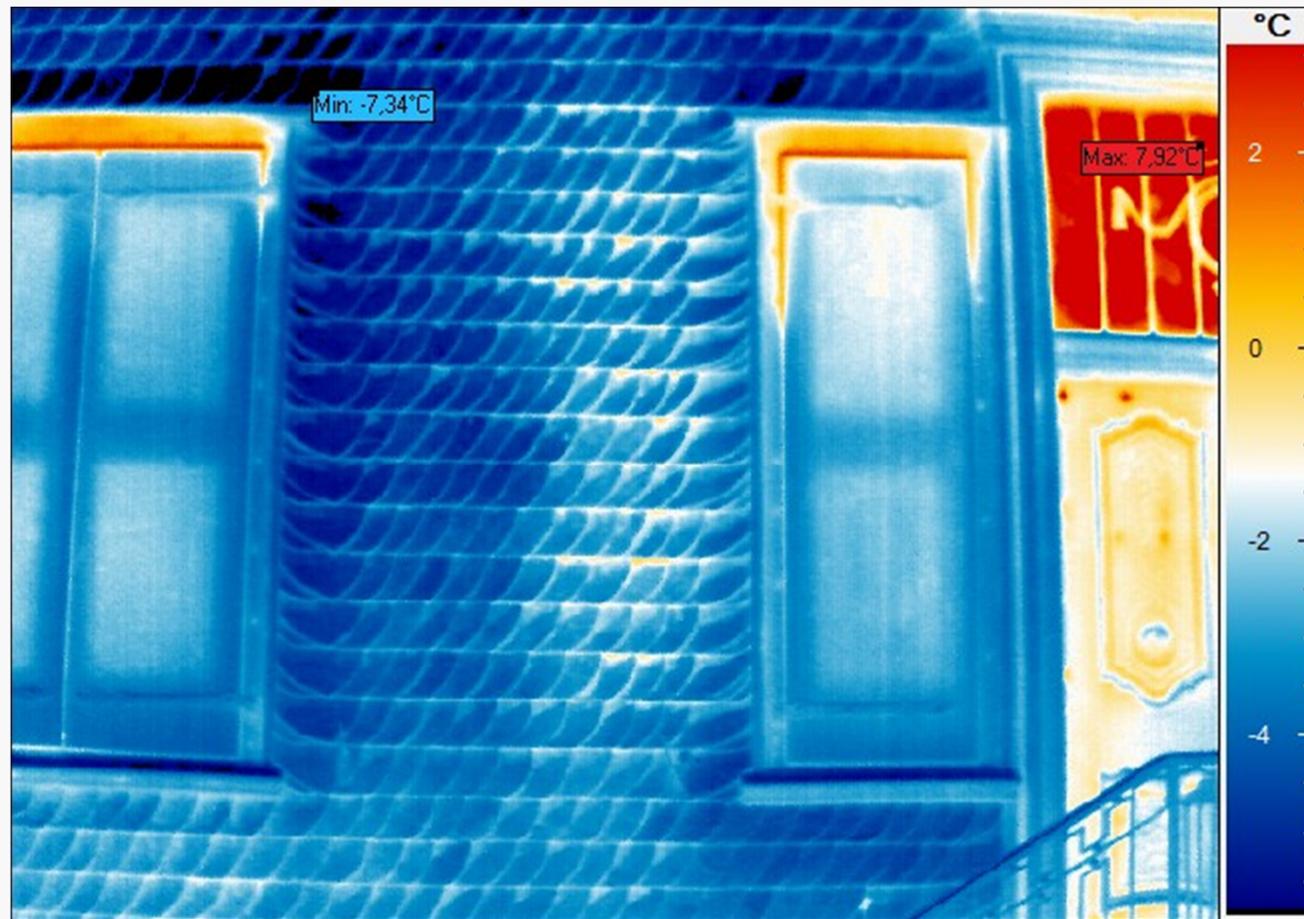
Engelshaus – Auffälligkeit oder Artefakt?

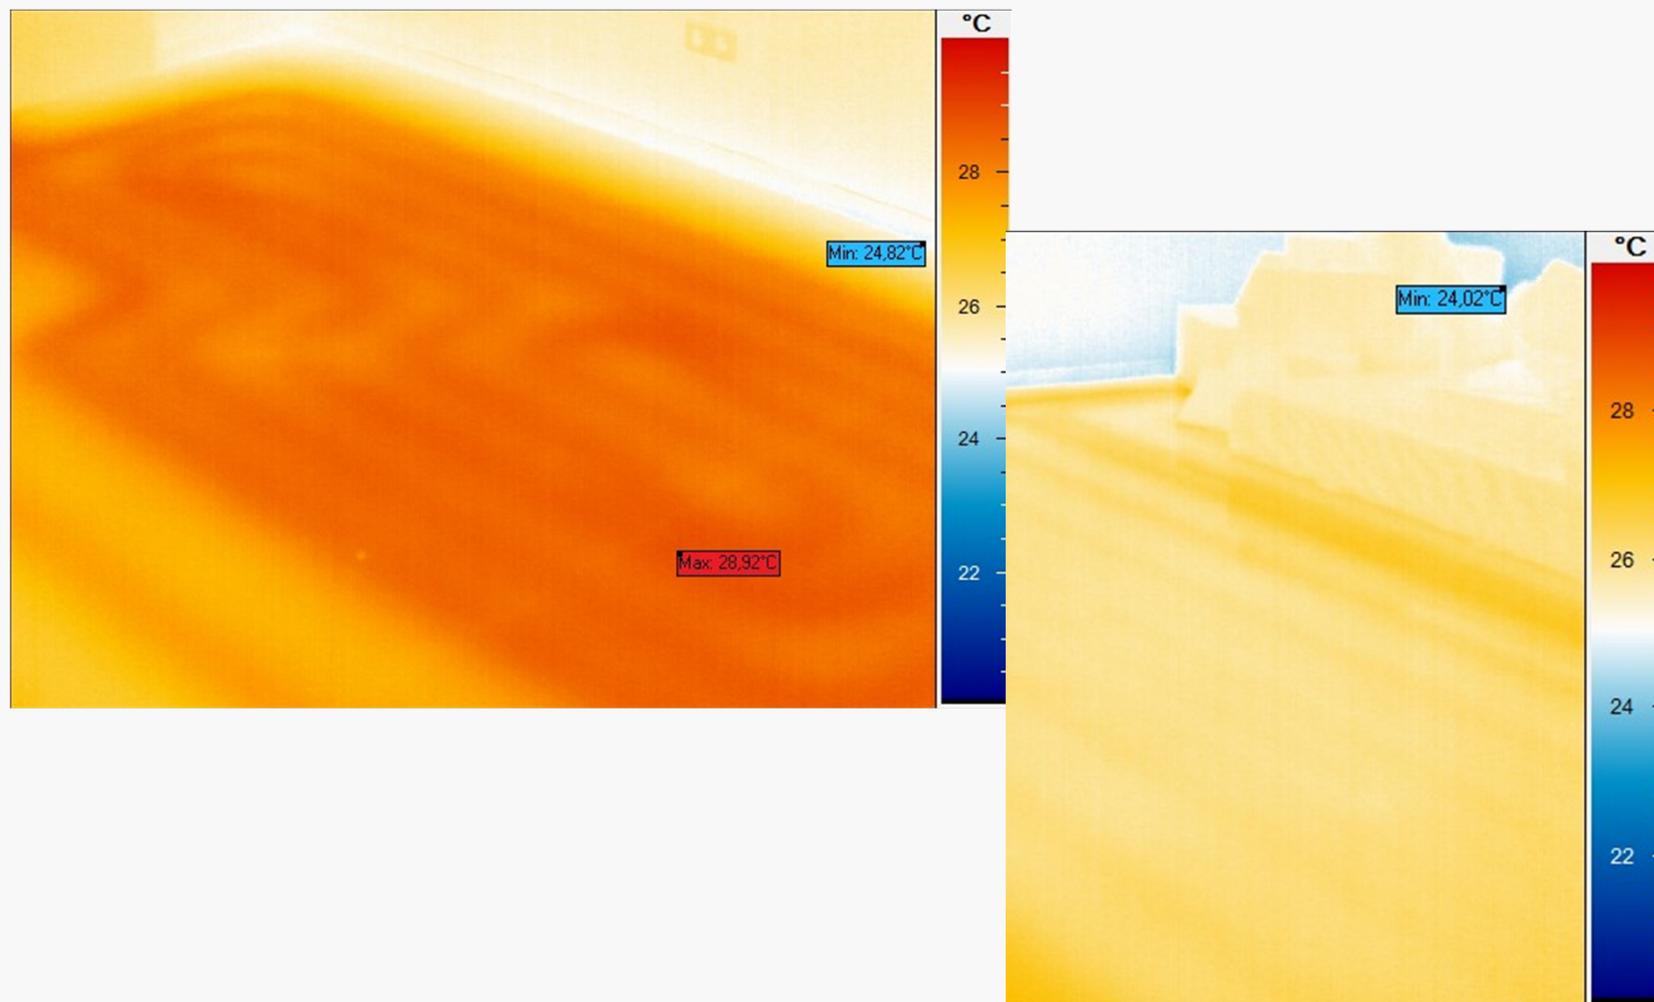
Ungleichmäßiges Temperaturempfinden begründet?

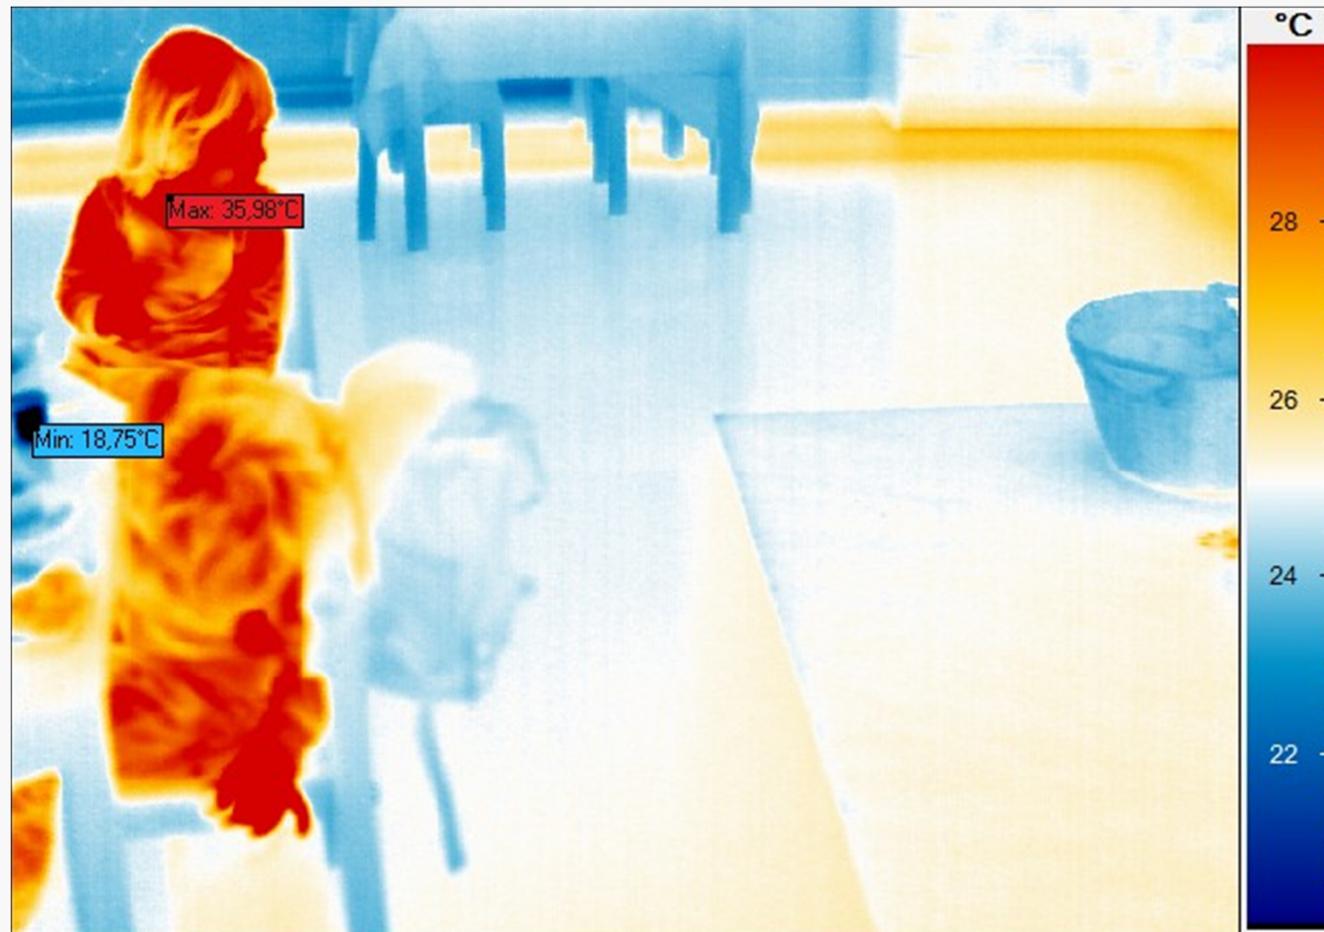
Funktionstest von Heizflächen

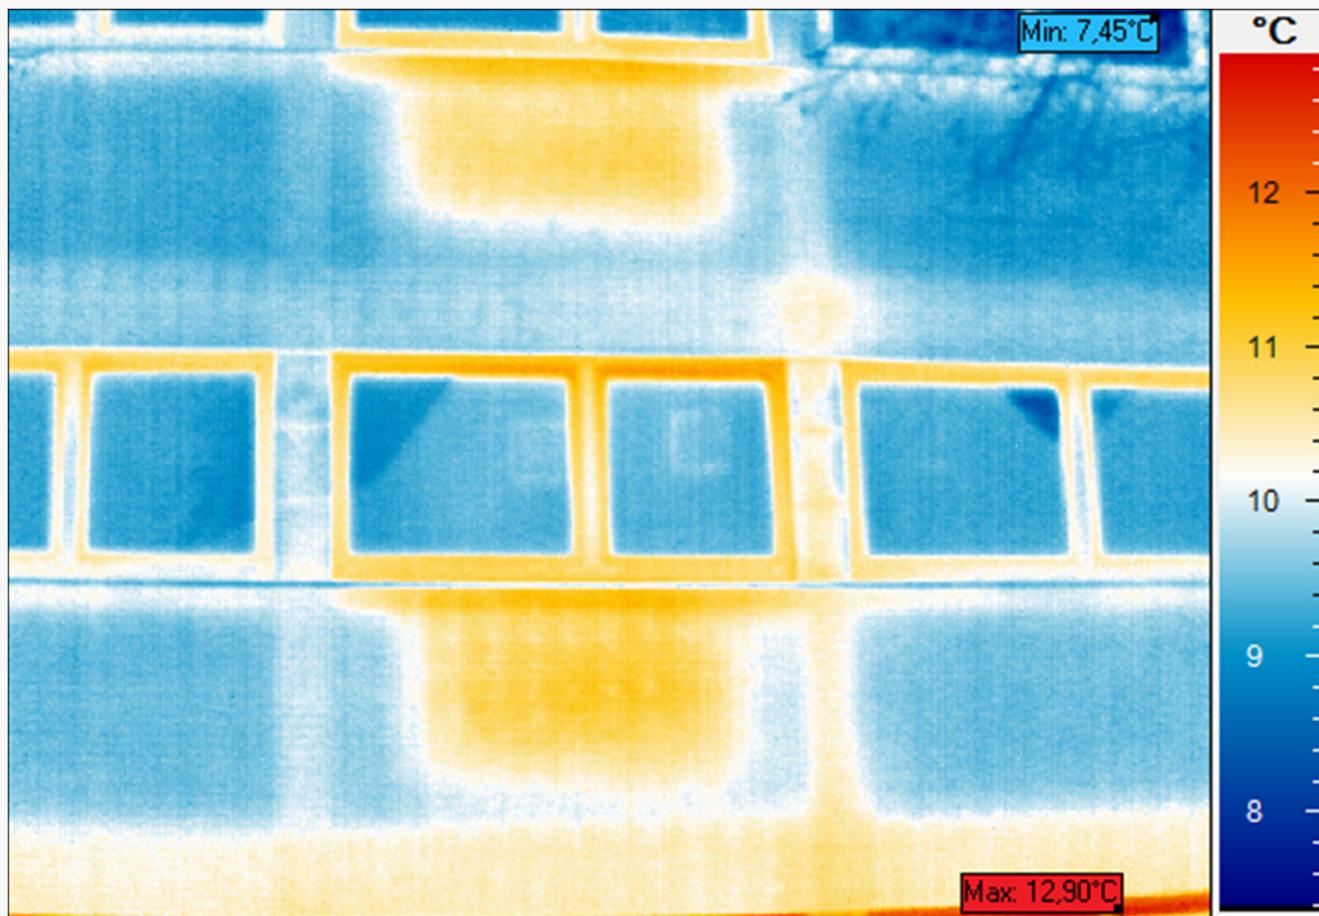
Energetischer Zustand der Gebäudehülle
