Sitzung der BV Langerfeld-Beyenburg

Schadensereignis in Wuppertal-Langerfeld

26. März 2019

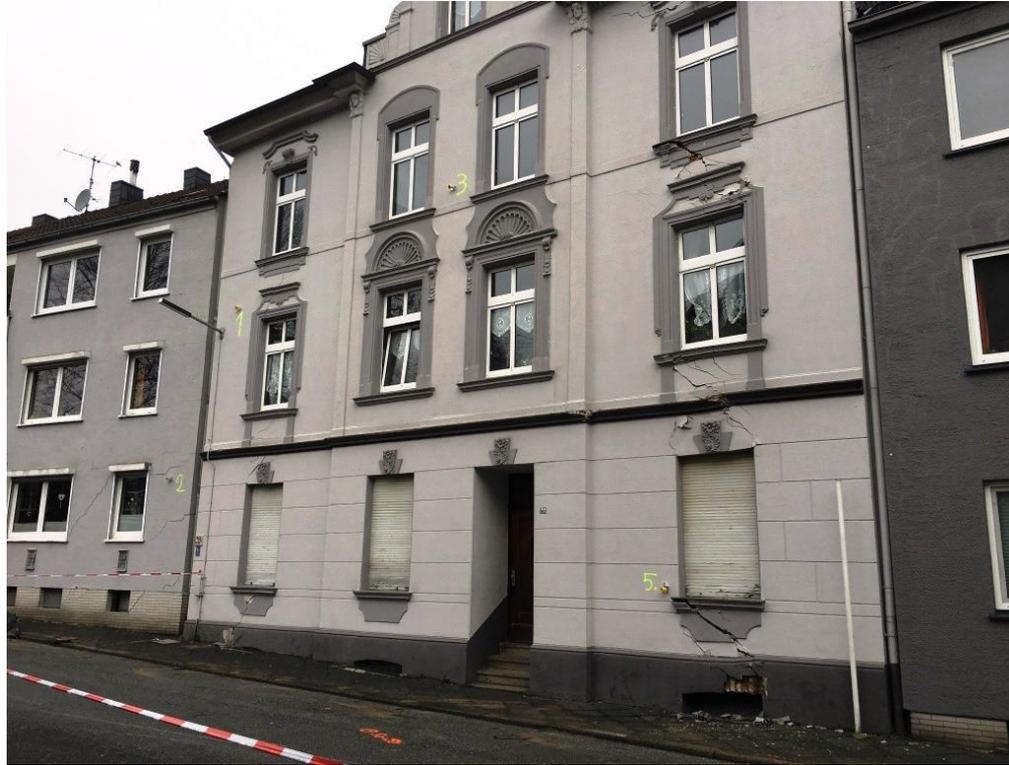
Ereignisabfolge

- 10.03.2019: Feuerwehreinsatz aufgrund von Rissen im Gebäude Beyeröhde 45
 - Evakuierung der Häuser Beyeröhde 41 – 50 sowie Eisenstraße 4

- 11.03.2019: Hinzuziehung der Bergbehörde NRW
 - Aufgabenverteilung vor Ort:
 - Stadt Wuppertal: Gebäude, Evakuierung
 - Bergbehörde NRW: Erkundung der bergbaulichen Situation
 - Freigabe der Häuser Beyeröhde 41 und 50

- 12.03.2019: Beginn der bergbehördlichen Erkundungsarbeiten
