Bergische Bahnen / Förderverein Wupperschiene e.V.

Die Höhepunkte des Jahres 2018 in Bildern (März 2018 bis März 2019)

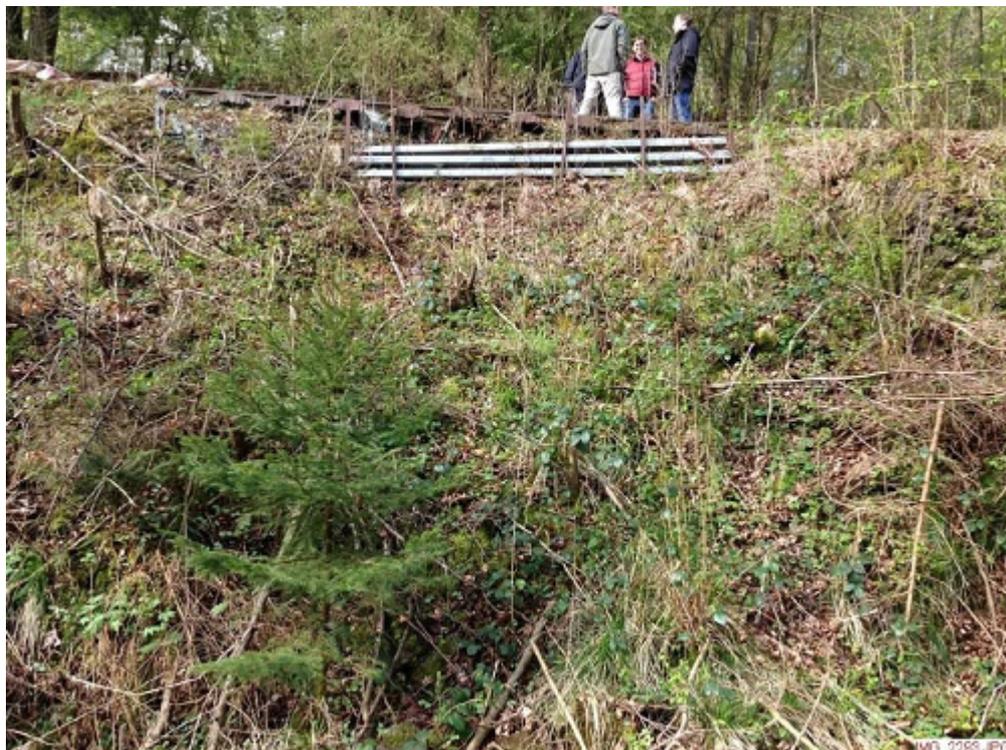
Der Hangrutsch wie er sich fast 20 Jahre gezeigt hat. Man kann erkennen, dass die Gleise in der Luft hängen, sodass an Bahnverkehr nicht mehr möglich ist

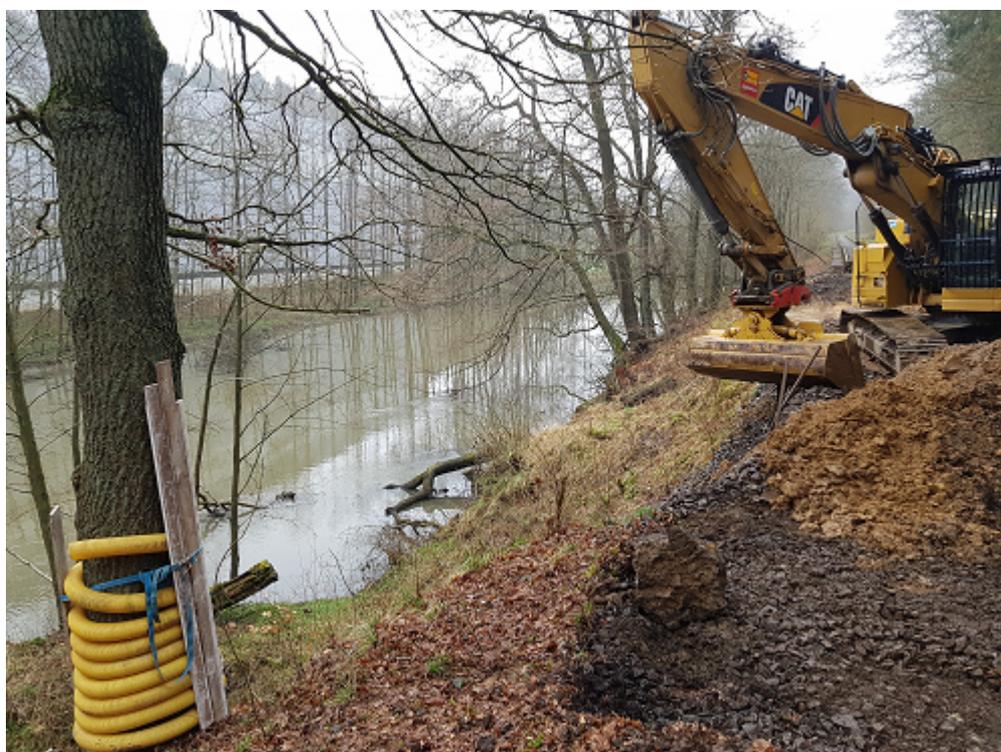
Hier sind gut die unterschiedlichen Erdschichten in dem Bereich zu erkennen

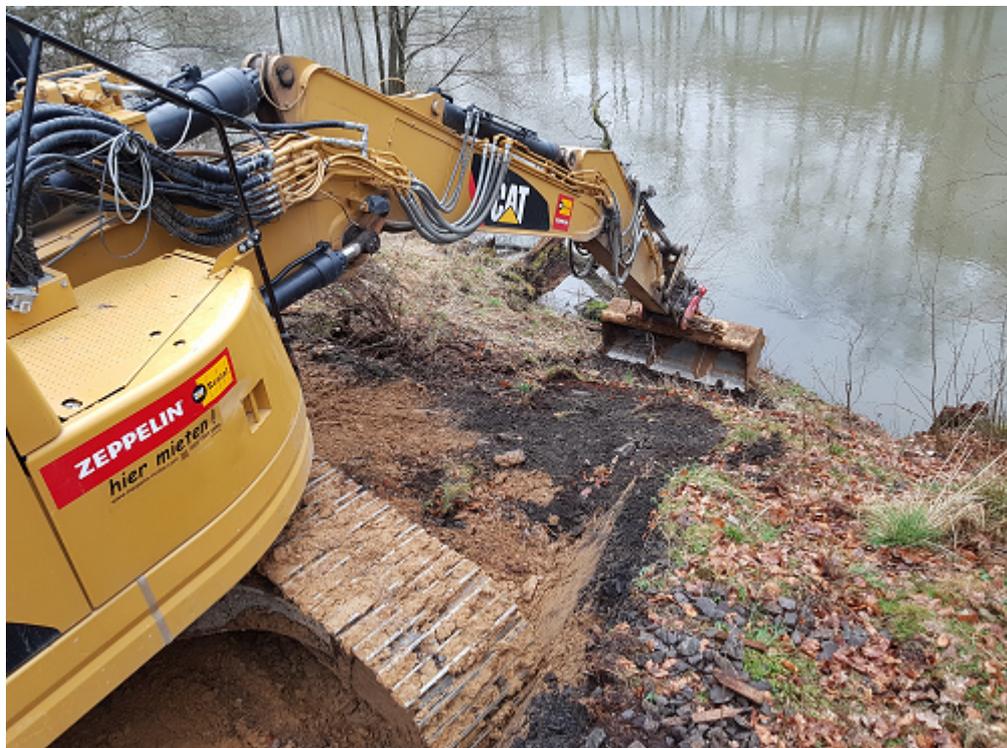
Der Bahndamm wird mit speziellen Steinen vom Fuß her neu aufgeschichtet.

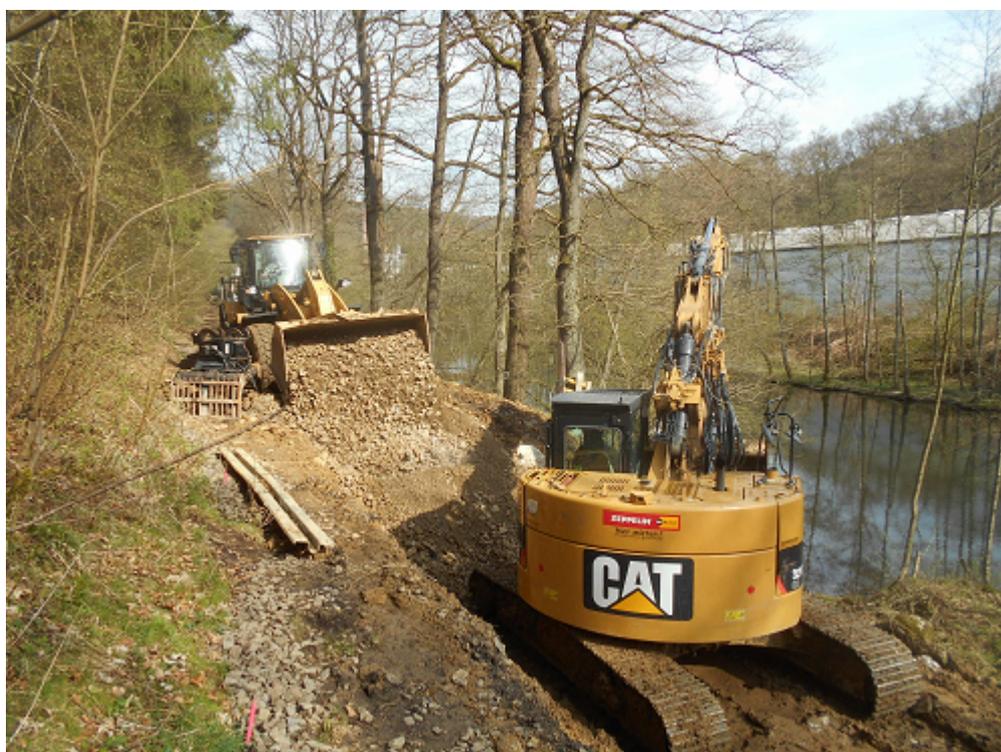
Kontrolle der Verdichtung mittels Dynamischem Fallplattendruckversuch

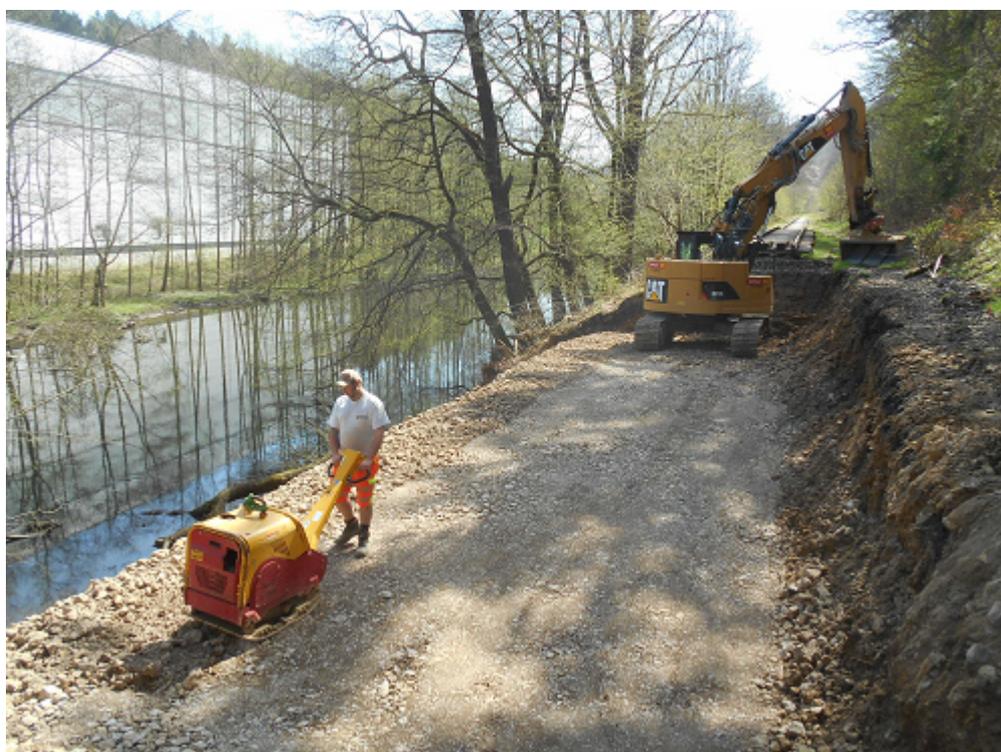
Untergrundverdichtung des Hauptplateaus mit einer großen Rüttelplatte.

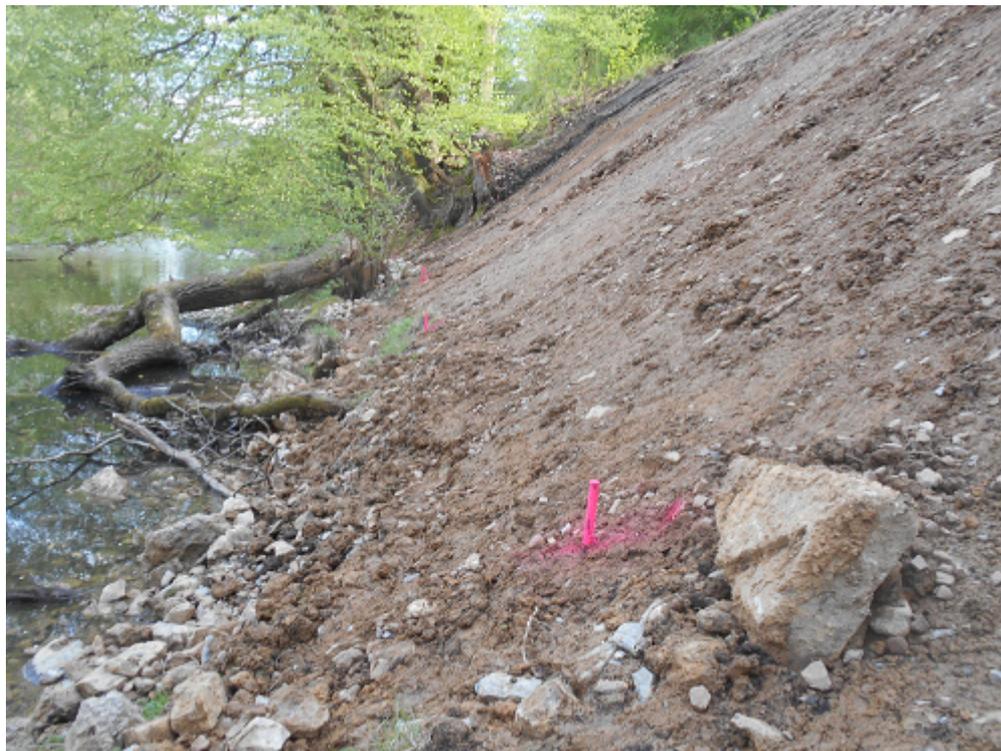
Im gesamten Baubereich werden Messpunkte eingebaut, durch die ein Vermesser im Nachgang auswertet, ob die neue Böschung tatsächlich so stabil ist, wie nötig.

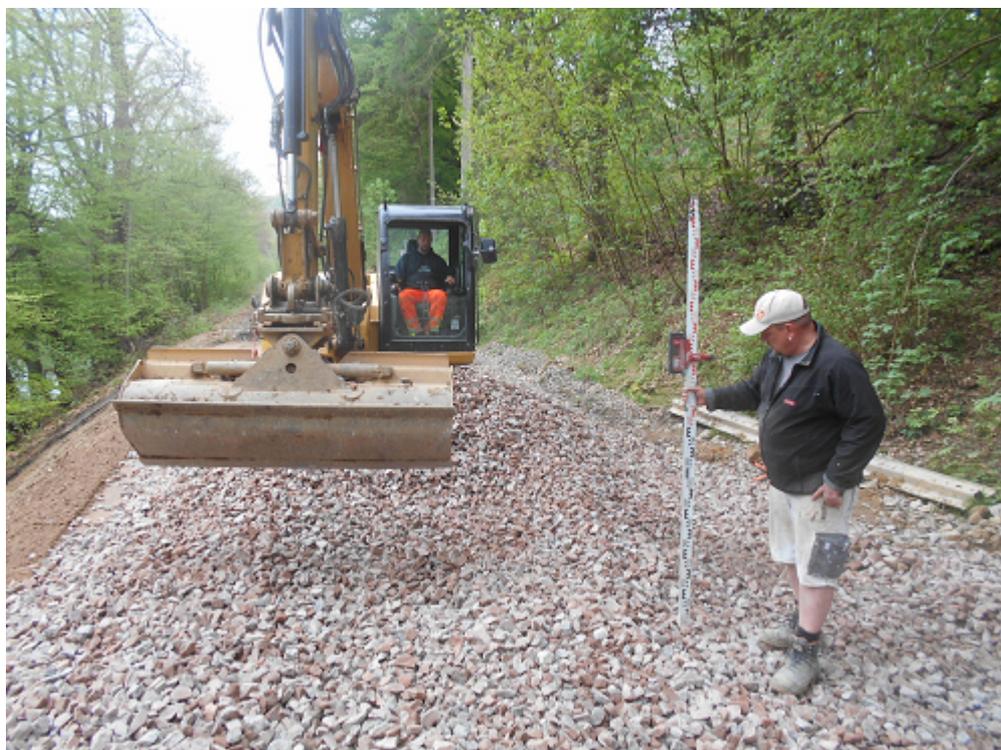
Einbau Grundsotter. Der letzte Schritt bevor das Gleis wieder eingebaut wird.

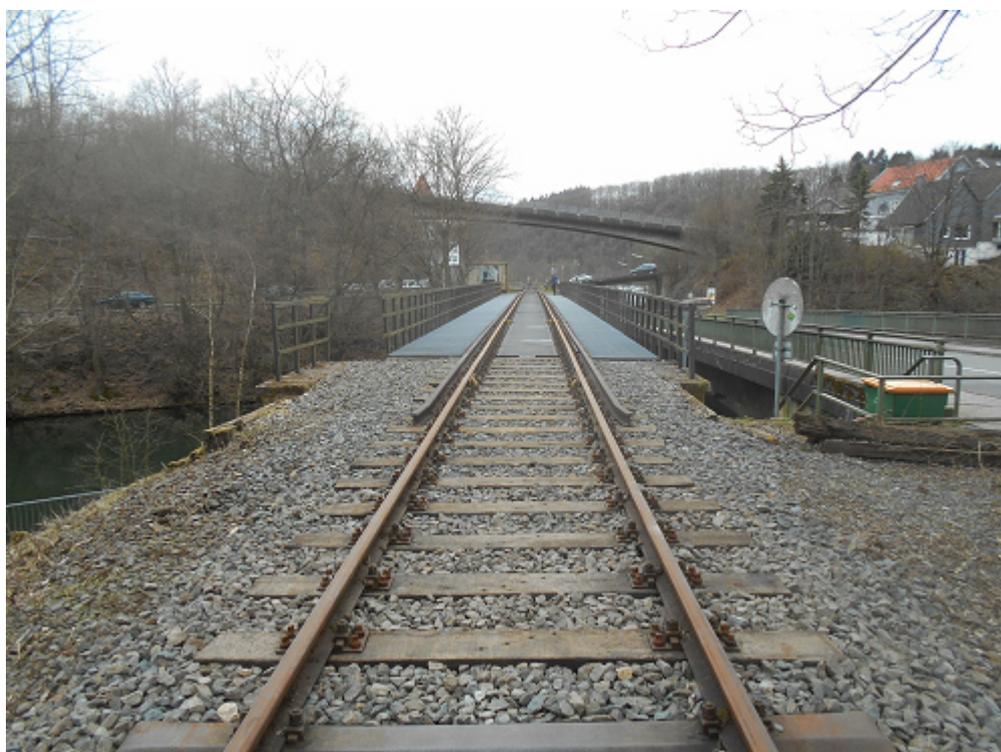
Leider haben auch wir immer wieder mit Vandalismus zu kämpfen: Eine der Mittelplatten wurde in den Stausee geworfen, daher nun ein Holzprovisorium

Zuschnitt einer neuen Platte im Bahnhof Dahlhausen, als Ersatz für das Holz

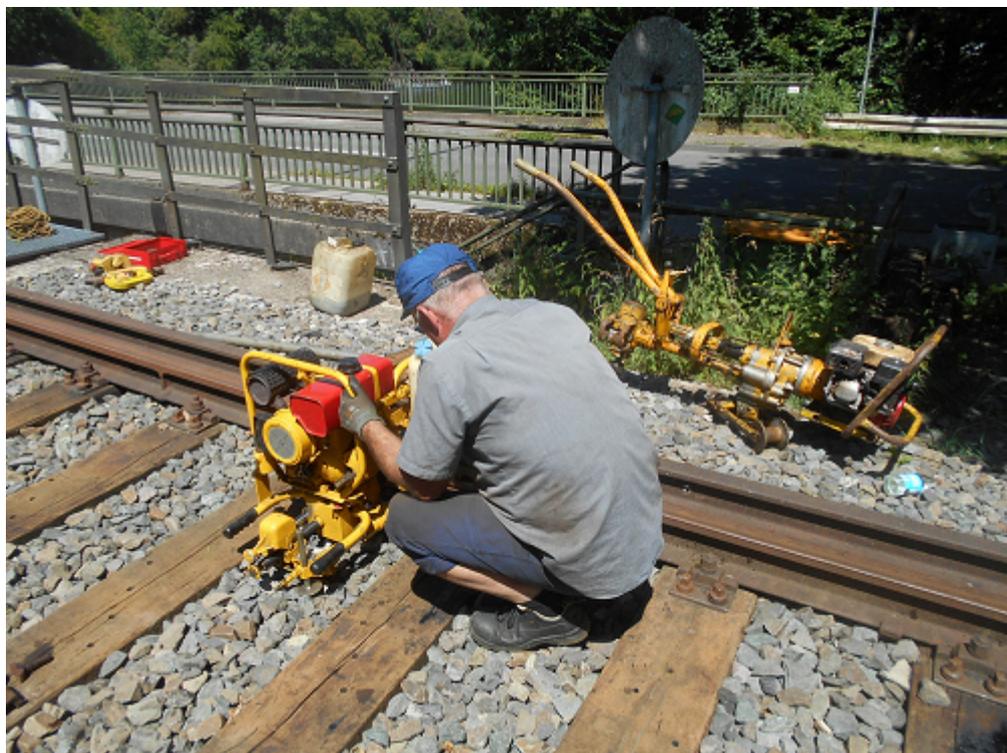
Mit einer speziellen Schienenbohrmaschine werden Löcher in die Schienen gebohrt, damit diese nachher miteinander verschraubt werden können.

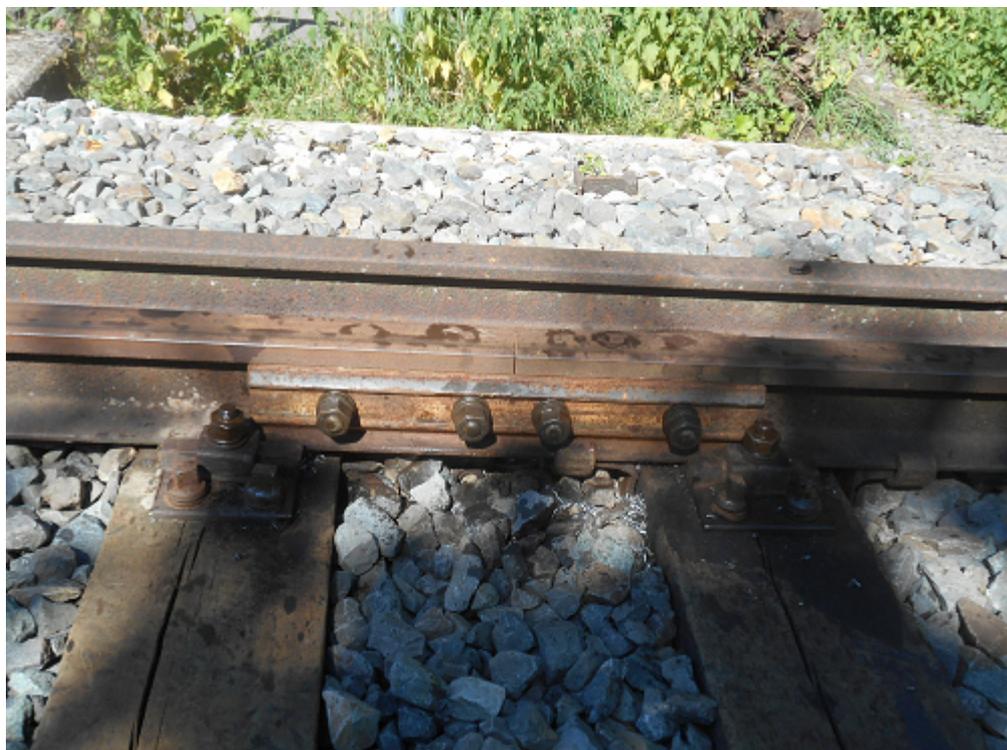
So sieht dann zum Schluss ein fertig zusammen geschraubter Schienenstoß aus.

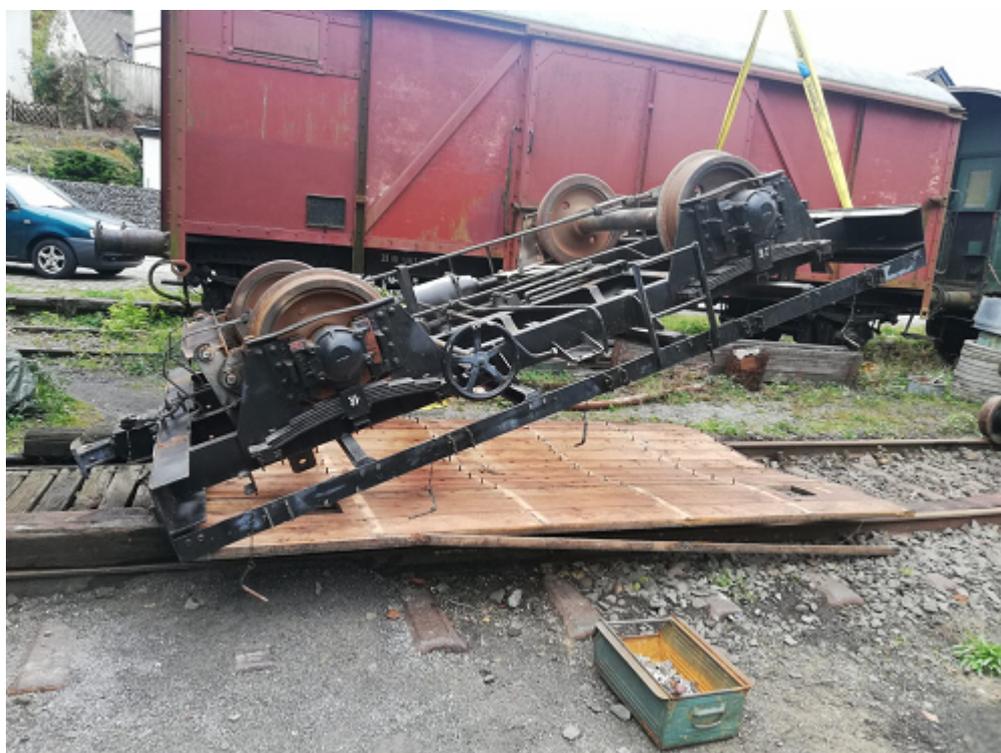
Detail der Handbremsübersetzung unter dem Wagen. Um besser hier Arbeiten zu können, wurde der komplette Wagen am Anfang auf denn Kopf gestellt.

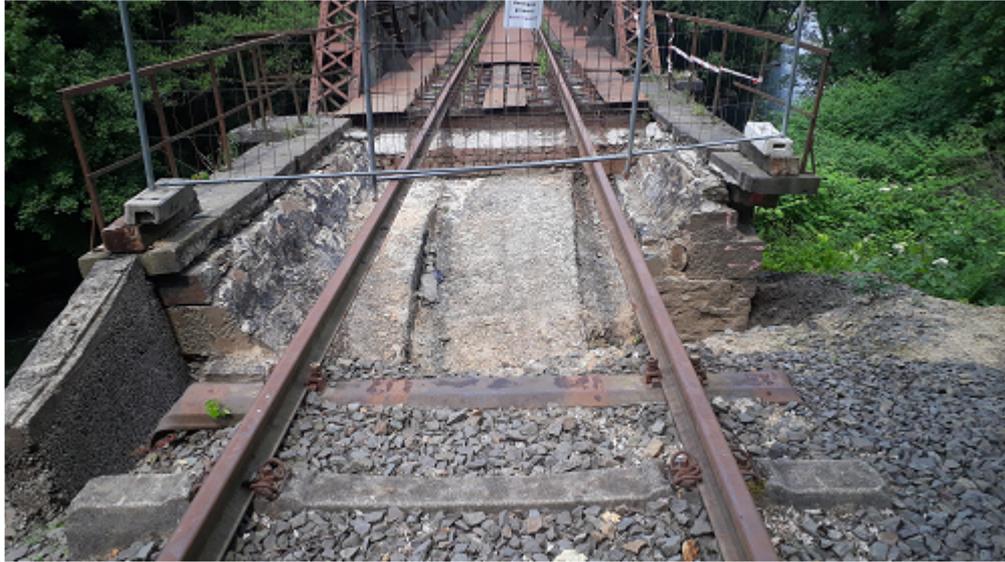
Das neue Auflager wird an dieser Stelle entstehen. Die defekten und teilweise weggekippten Wände der Vorbrücke zu erkennen, die nicht mehr tragfähig sind.

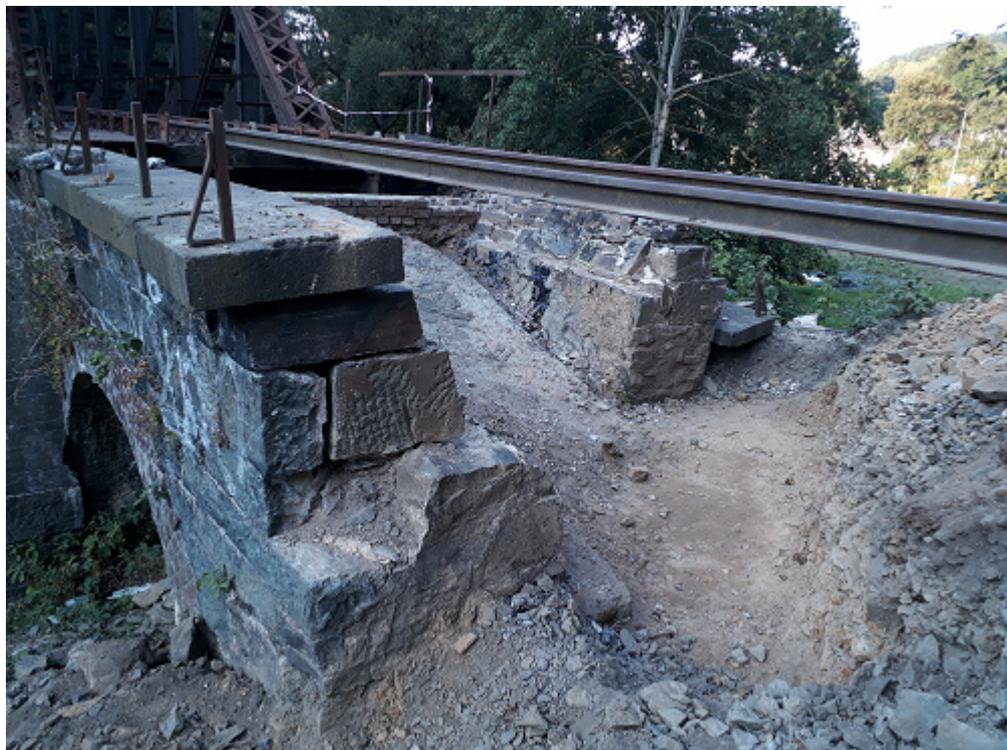
Die Schalung für das Auflager entsteht, auch die Bewehrung liegt teilweise.

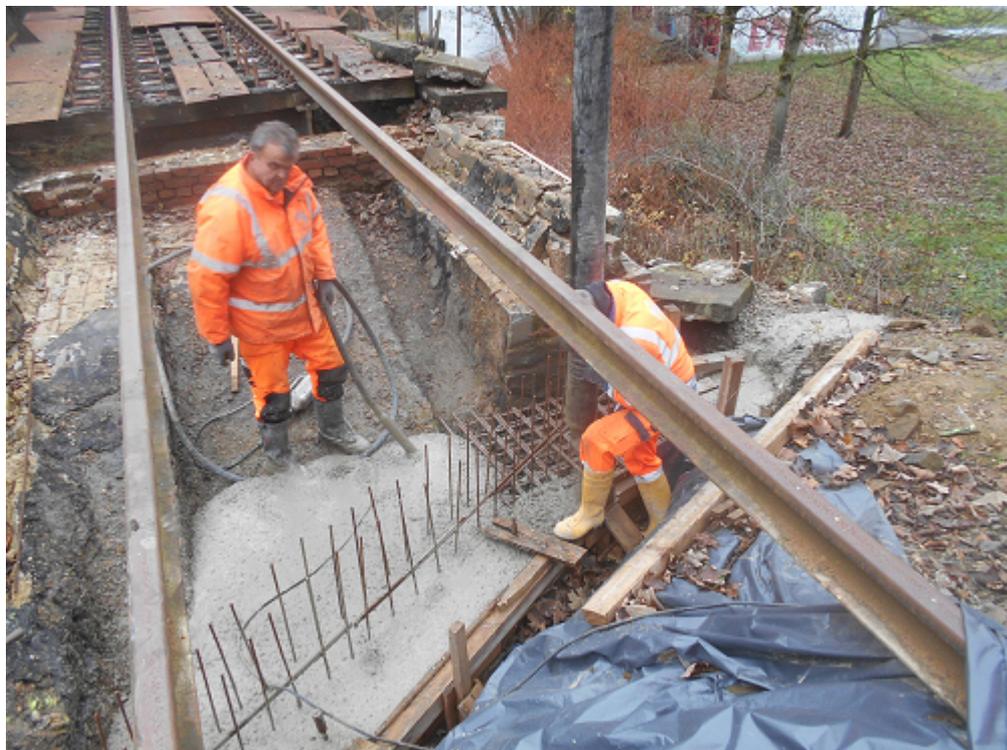
Der 1. Betonierabschnitt ist fertig gestellt. Man erkennt die Anschlussbewehrung

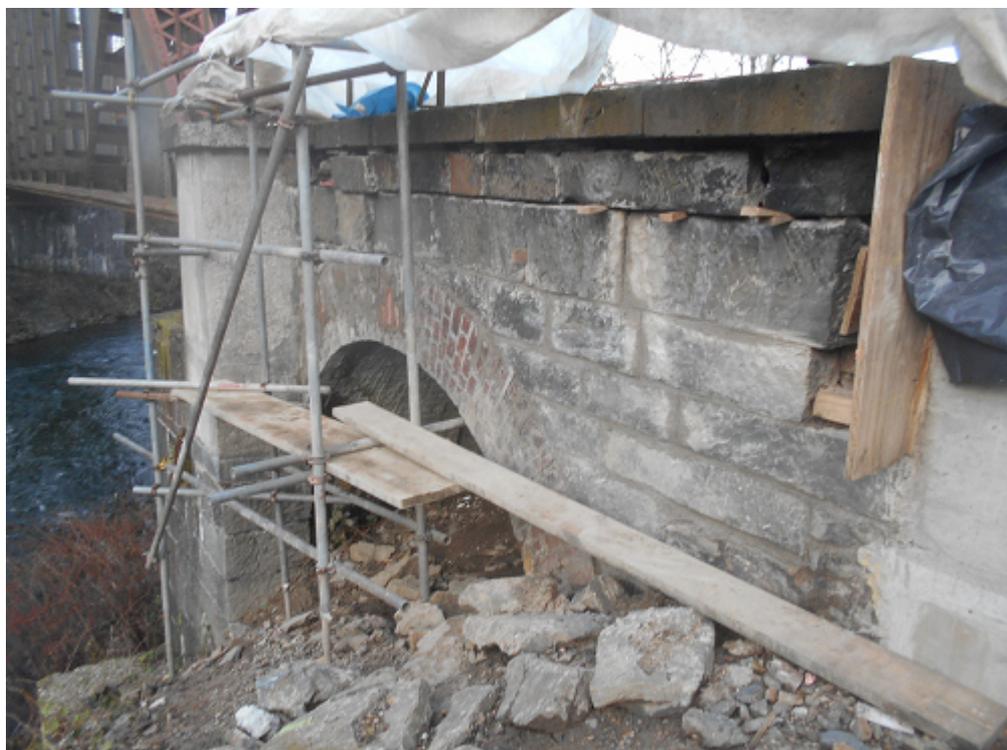
Ausgebessertes Gewölbe. Teilweise mussten neue Ziegel eingesetzt werden.
