Anregung

1. Zwischen den Haltestellen Lichtscheid, Wasserturm wird eine barrierefreie Querungsmöglichkeit für Fußgänger geschaffen.
2. Der bei den Baumaßnahmen am Lichtscheider Kreisel versehentlich weggebaggerte Gehweg und noch vorhandene Trampelpfad auf der Oberen Lichtenplatz Straße zwischen Einmündung Schlie-mannweg und Brücke wird wieder (verbreitert) asphaltiert und barrierefrei ausgebaut.
3. Die widersprüchliche Beschilderung in bezug auf Geh- und Radwege wird StVO-konform korrigiert.

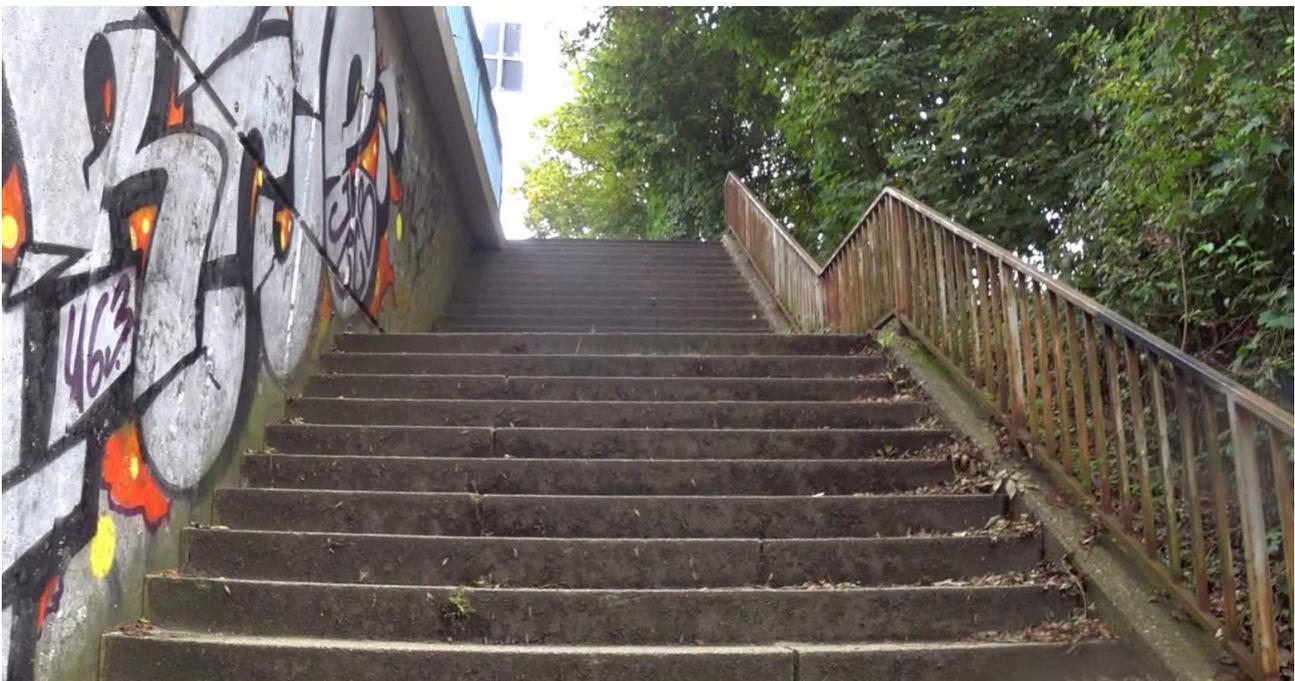
Bild 1: kleine Barriere für mobilitätseingeschränkte Personen zwischen der Haltestelle „Lichtscheid, Wasserturm“ aus Richtung Elberfeld.

Wer an der Haltestelle „Lichtscheid Wasserturm“ aus Richtung Elberfeld kommend aussteigt, muß zur Zeit über den Umweg Schliemannweg entweder eine Treppe hinab (Bild 1), oder einen Umweg von mehr als 330 Metern im Vergleich zum direkten Weg inkaufnehmen (Bild 2) entsprechend einer Zeit von 18 Minuten bei 0,3 m/s Gehgeschwindigkeit für eine mobilitätseingeschränkte Person.

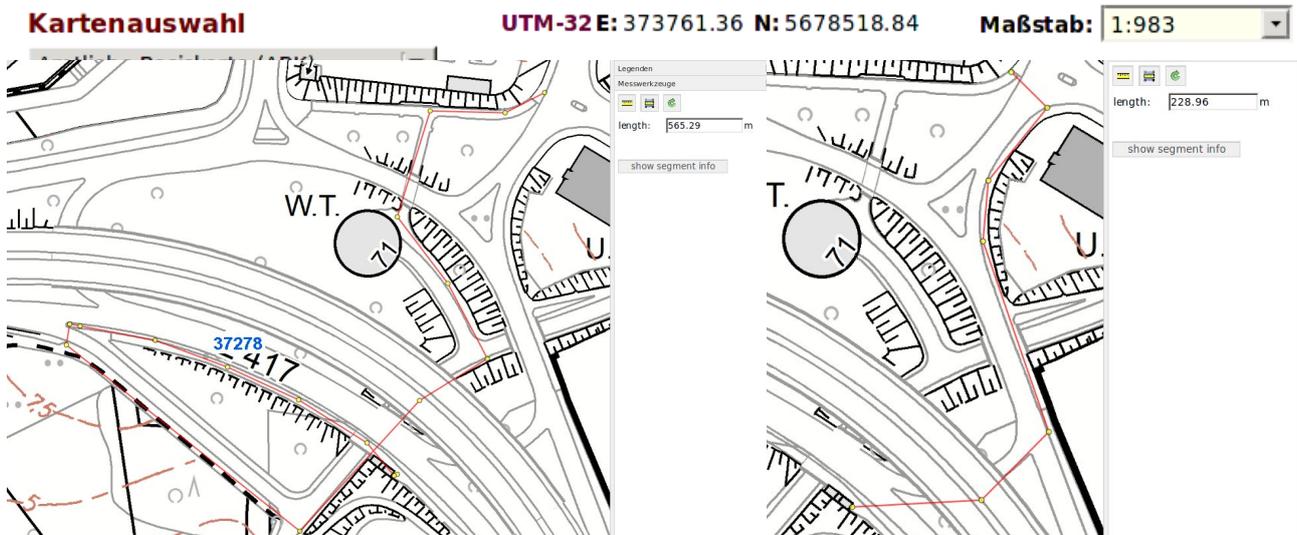
Bild 2: barrierefreier Umweg (links) von der Bushaltestelle „Lichtscheid, Wasserturm“ Richtung Parkstraße gegenüber dem direkten (ampelgeregelten) Weg.

Dies ist nicht hinnehmbar, zumal bereits eine ampelgeregelte Abfahrt vorhanden ist, die nur noch mit Lichtzeichen für Fußgänger ausgerüstet werden muß.

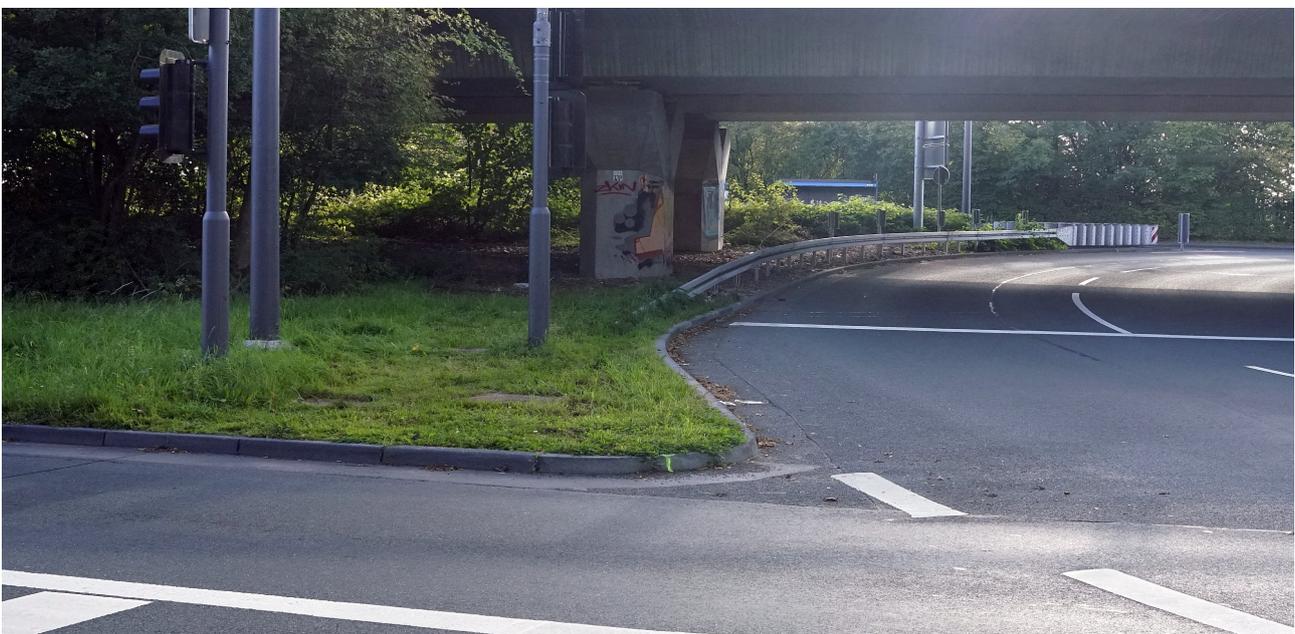
Bild 3: Blick von der Bushaltestelle in Richtung Ronsdorf. Hier soll die barrierefreie Querungsmöglichkeit für Fußgänger geschaffen werden. Im vorderen Bereich der Abfahrt befindet sich bereits eine Ampelregelung, im hinteren müßte diese ergänzt werden.

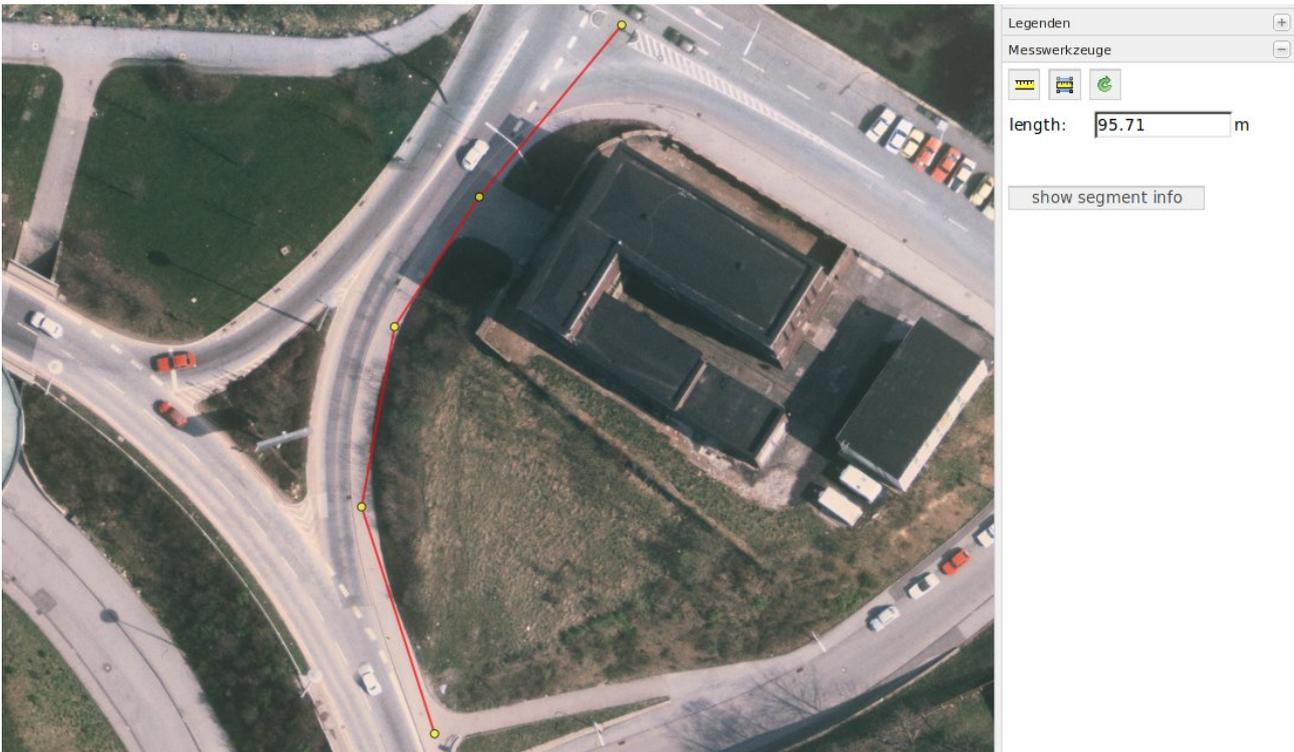
Bild 4: Seit mindestens 1979 konnten die Fußgänger von Osten kommend direkt auf die Obere Lichtenplatzer Straße abbiegen (95,71 Meter bis zur Mittelinsel Schliemannweg). *Quelle: geoportal.wuppertal.de*

Wie sich aus den Bildern 4 bis 8 ergibt, gibt es keinen ersichtlichen Grund, den jahrzehntelang vorhandenen Gehweg zu unterbrechen und dem Fuß- und Radverkehr neben der damit verbundenen Verwirrung eine Umleitung zuzumuten.

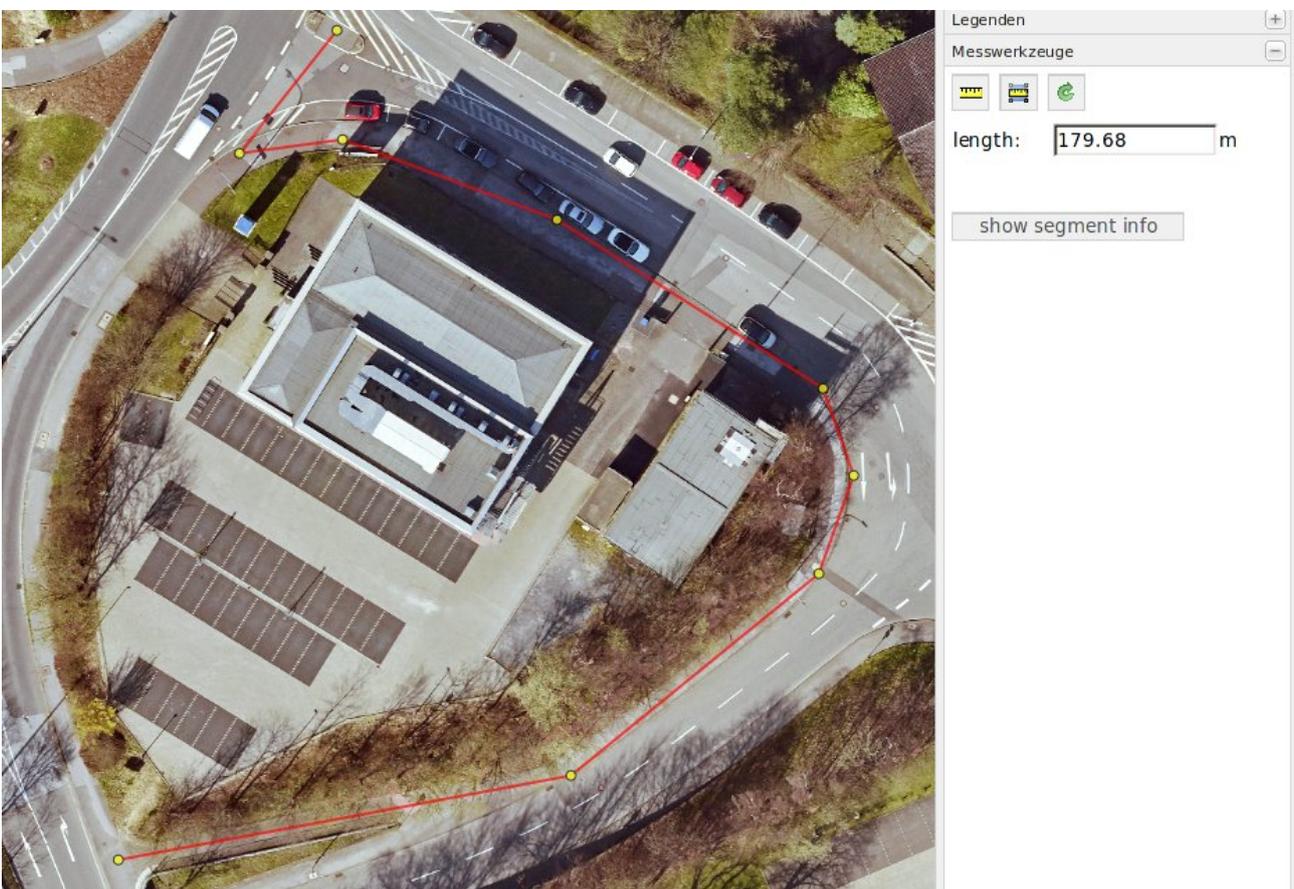
Bild 5: Auch 2020 ist der Gehweg noch vorhanden (*Quelle: wie vor*). Alternativweg: über Schliemannweg.

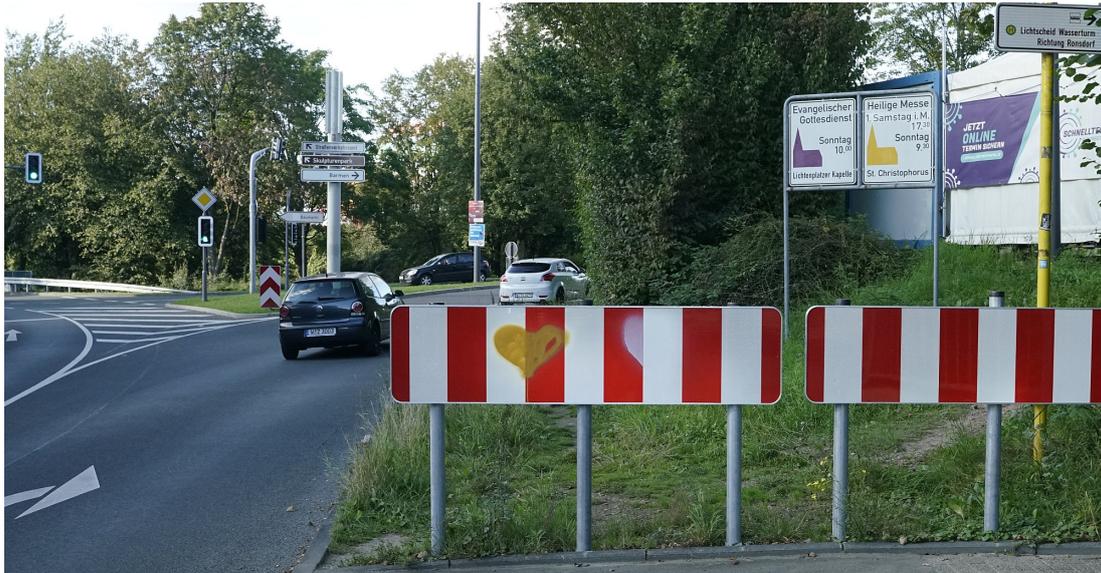
Bild 6: Im Jahre 2021 ist der Gehweg (eigentlich: gemeinsamer Geh- und Radweg) nach Bauarbeiten rund um den Wasserturm plötzlich verschwunden. Neben einer fehlenden Beschilderung (auf dem Minischild rechts oben im Bild wird lediglich auf die Haltestelle Richtung Ronsdorf hingewiesen) kann der nichtmotorisierte Verkehrsteilnehmer a) sehen wo er bleibt und b) bei jedem Marsch einen Umweg von rund 84 Metern inkaufnehmen (entsprechend $4\frac{2}{3}$ Minuten für eine mobilitätseingeschränkte Person). Der Trampelpfad dahinter muß lediglich etwas verbreitert und asphaltiert werden, um den bis 2020 bestehenden Gehweg wiederherzustellen.

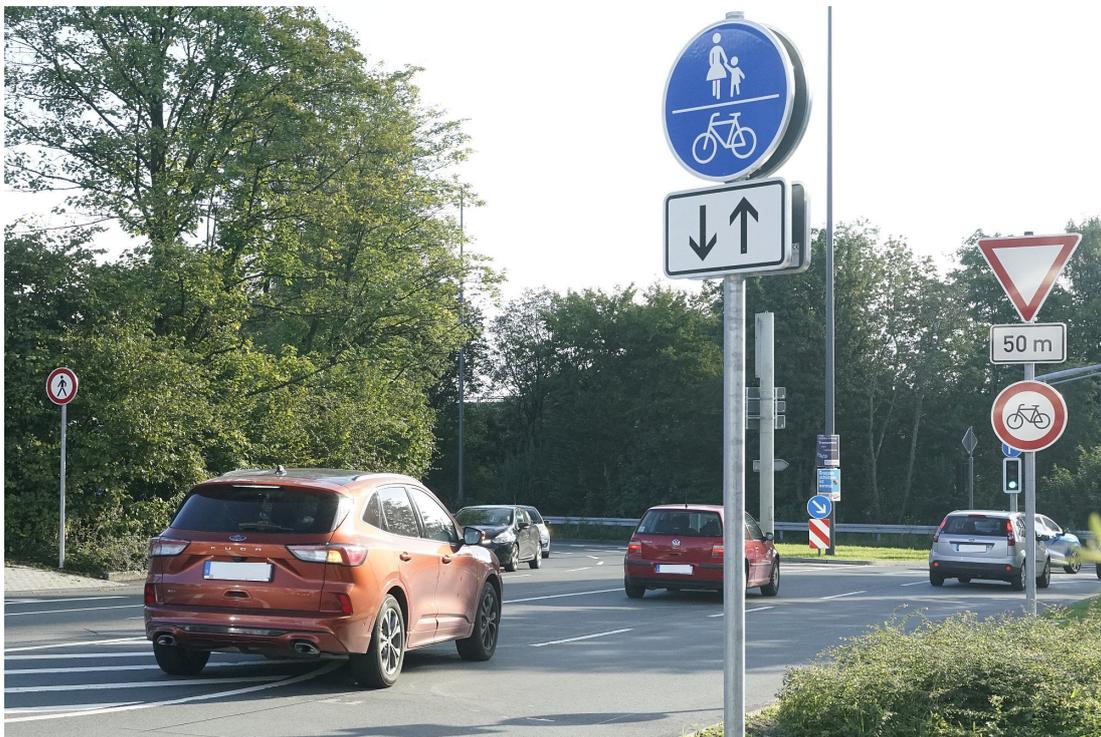
Bild 7: Blick aus der Gegenrichtung von der Oberen Lichtenplatzer Straße aus. Widersinnige Anordnung eines gemeinsamen Geh- und Radwegs, der ständig von Kfz benutzt wird und für den zehn Meter weiter Radverkehr auf der rechten, der Fußverkehr auf der linken Seite verboten wird. Nur weil Fußgänger verboten sind heißt dies nicht, daß diese nicht vorhanden sind: der Trampelpfad spricht eher für das Vorhandensein des Fußverkehrs.

Nebenbei scheint die vorher vorhandene Ortstafel (Zeichen 310) zu fehlen, die eine Geschwindigkeit innert geschlossener Ortschaft von max. 50 km/h vorschreibt.

Ebenso werden die wirren Verkehrszeichen nicht beachtet. Der Fahrzeugverkehr radelt auf dem gemeinsamen Geh- und Radweg (Bild 7) ebenso unbeirrt weiter wie der Radfahrer am Ende des Radwegs (Bild 8). Dies sollte auch StVO-konform beschildert werden, und zwar so, daß Kraft- und der nichtmotorisierte Verkehr gleichberechtigt nebeneinander und ohne Umwege verkehren können.

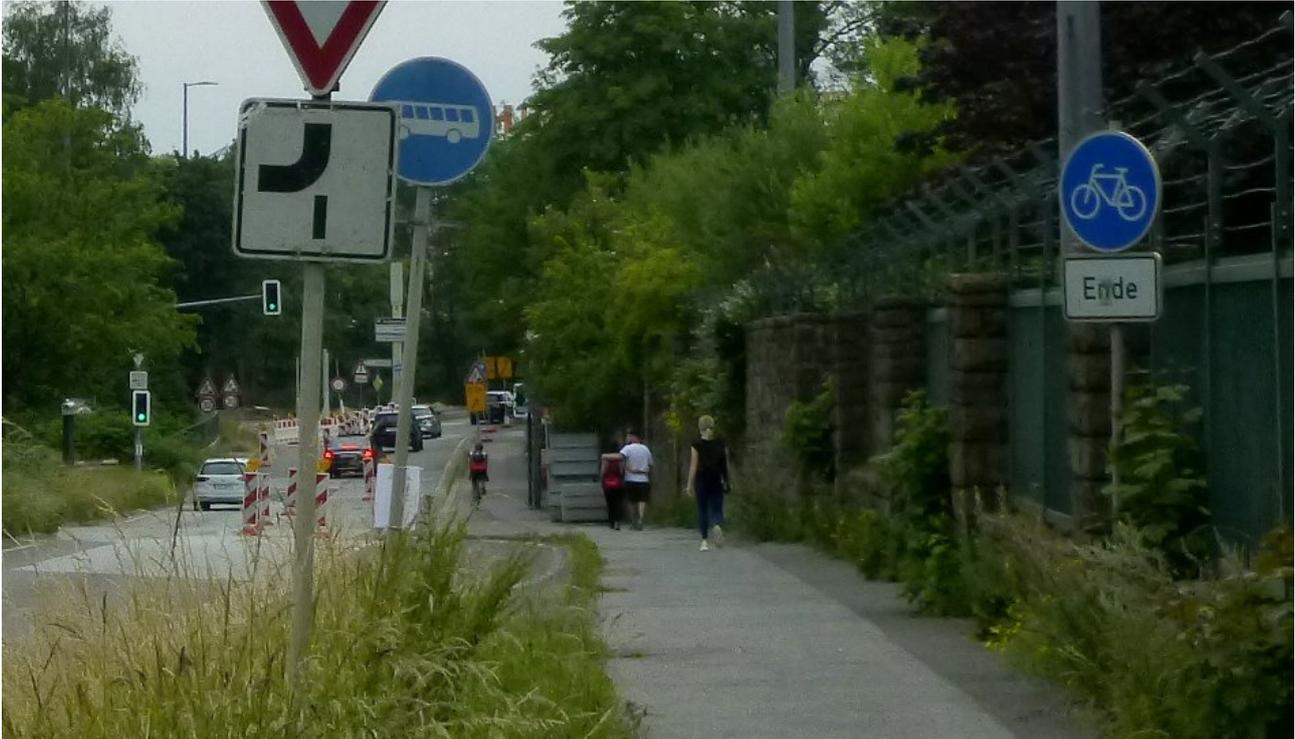
Bild 8: *Etwas weiter Richtung Ronsdorf ist der zuvor als ausgeschilderter gemeinsame Geh- und Radweg plötzlich als Radweg zu Ende. Deshalb müssen die Radfahrer dann auf die Fahrbahn ausweichen und sich von Kraftfahrern anhupen lassen, oder wie? Dabei soll der Radverkehr in Bild 7 offenbar von der Fahrbahn ferngehalten werden. (Foto-Ausschnitt aus Wikimedia Commons, Lizenz: Public Domain).*
