Anregung

Es wird angeregt, bei der Einrichtung von Baustellen zu deren Sicherung auch tatsächlich die Vorgaben der Straßenverkehrs-Ordnung und der Richtlinien zur Sicherung von Arbeitsstellen einzuhalten (mit Schilderung eines konkreten Beispiels, das hätte im Krankenhaus enden können).

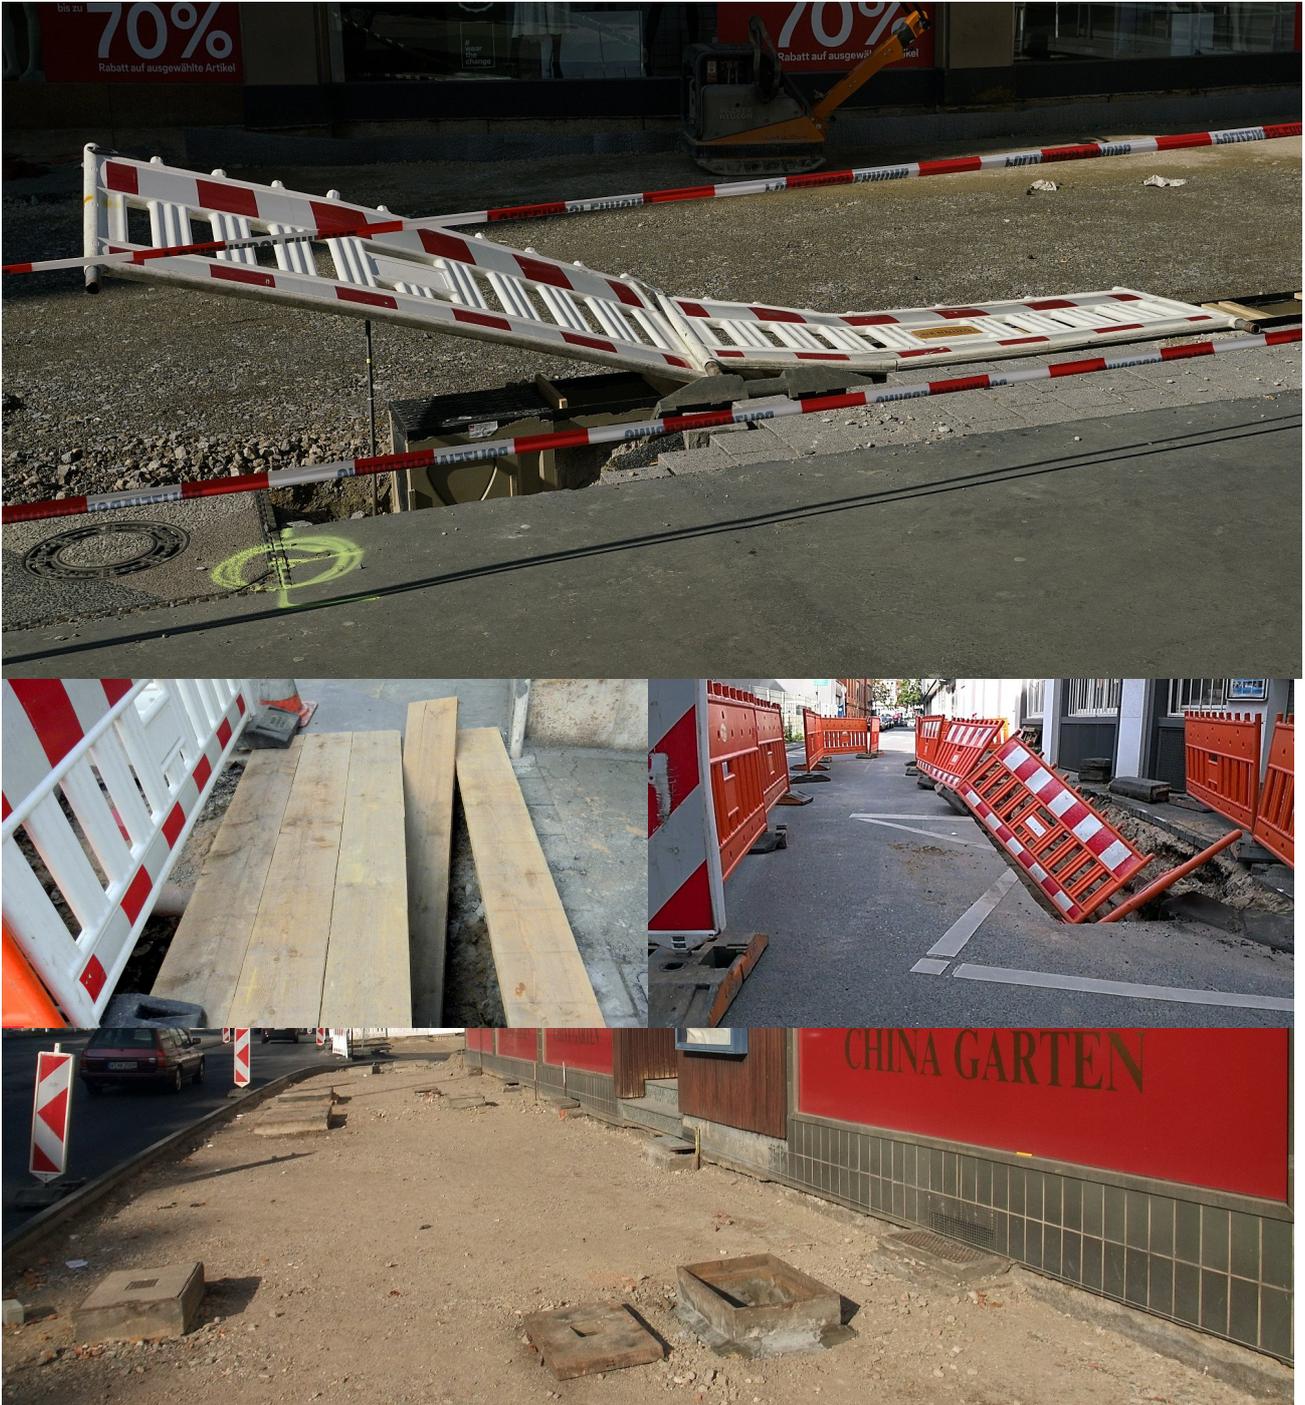
Bild 1: Beispiele von „Baustellensicherungen“ aus der Vergangenheit. Absturzsicherungen stürzen ab (Herzogstraße, 2020), lose Bohlen fallen in die Baugrube (Hofkamp), wieder andere Absturzsicherungen sind nicht hinreichend mit Fußplatten gesichert (Zollstraße), Baustelle wird einfach für Fußgänger verboten, aber nicht weiter gesperrt.

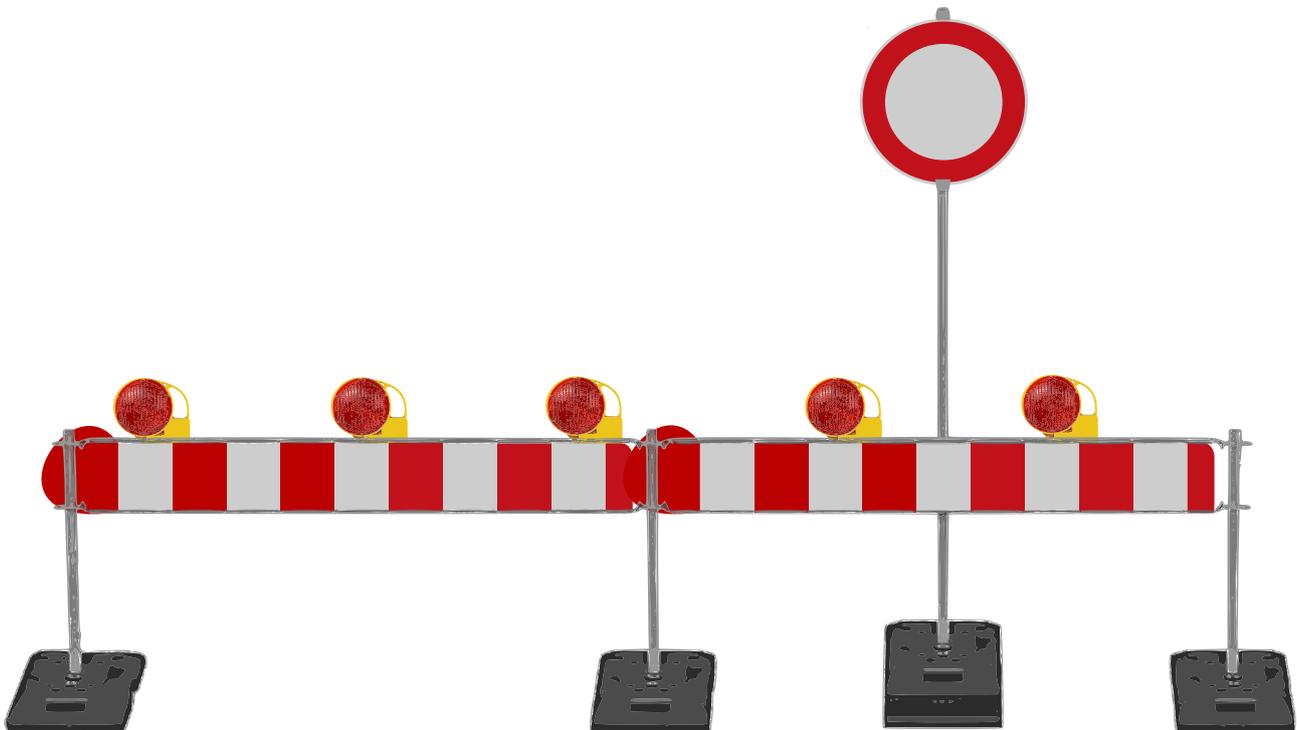
Für die Einrichtung von Baustellen gilt – eigentlich – die Straßenverkehrs-Ordnung (außer wenn eine Straße komplett gesperrt werden soll), für die Sicherung von Baustellen gilt seit 1995 die „Richtlinie zur Sicherung von Arbeitsstellen“, vgl. Bild 2.

Bild 2: Sperrung einer Straße für den Allgemeinverkehr entsprechend StVO/RSA mittels Zeichen 250, Absperrschranken und fünf roten Warnleuchten.

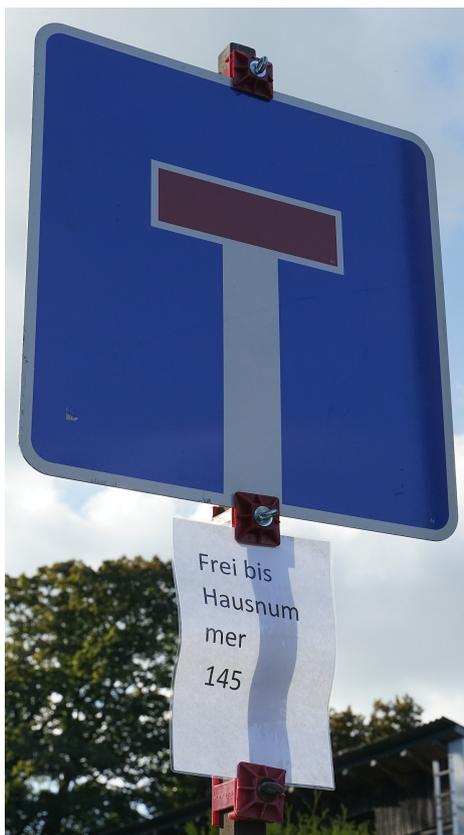
Bild 3 (links): Gleich am Eingang Böhler Weg hinter Einmündung Oberbergische Straße das Zeichen 357 Sackgasse mit einem laminierten Zettel als offizielles Zusatzzeichen „Frei bis Hausnummer 145“. Dies ist natürlich kein offizielles Zusatzzeichen, und der Hinweis auf Nummer 145 bleibt wegen fehlender Nummerierung im der Bäume im Wald vage.

Offenbar hat man wieder alle Kosten und Mühen gescheut, um eine ordnungsgemäß abgesicherte Baustelleneinrichtung zu realisieren. An der Einfahrt zum Böhler Weg wird lediglich eine Sackgasse mit foliertem Zettel als Zusatzzeichen angekündigt. Eine Sackgasse war zum Zeitpunkt der Straßenbenutzung (25.09.21) zu keiner Zeit vorhanden.

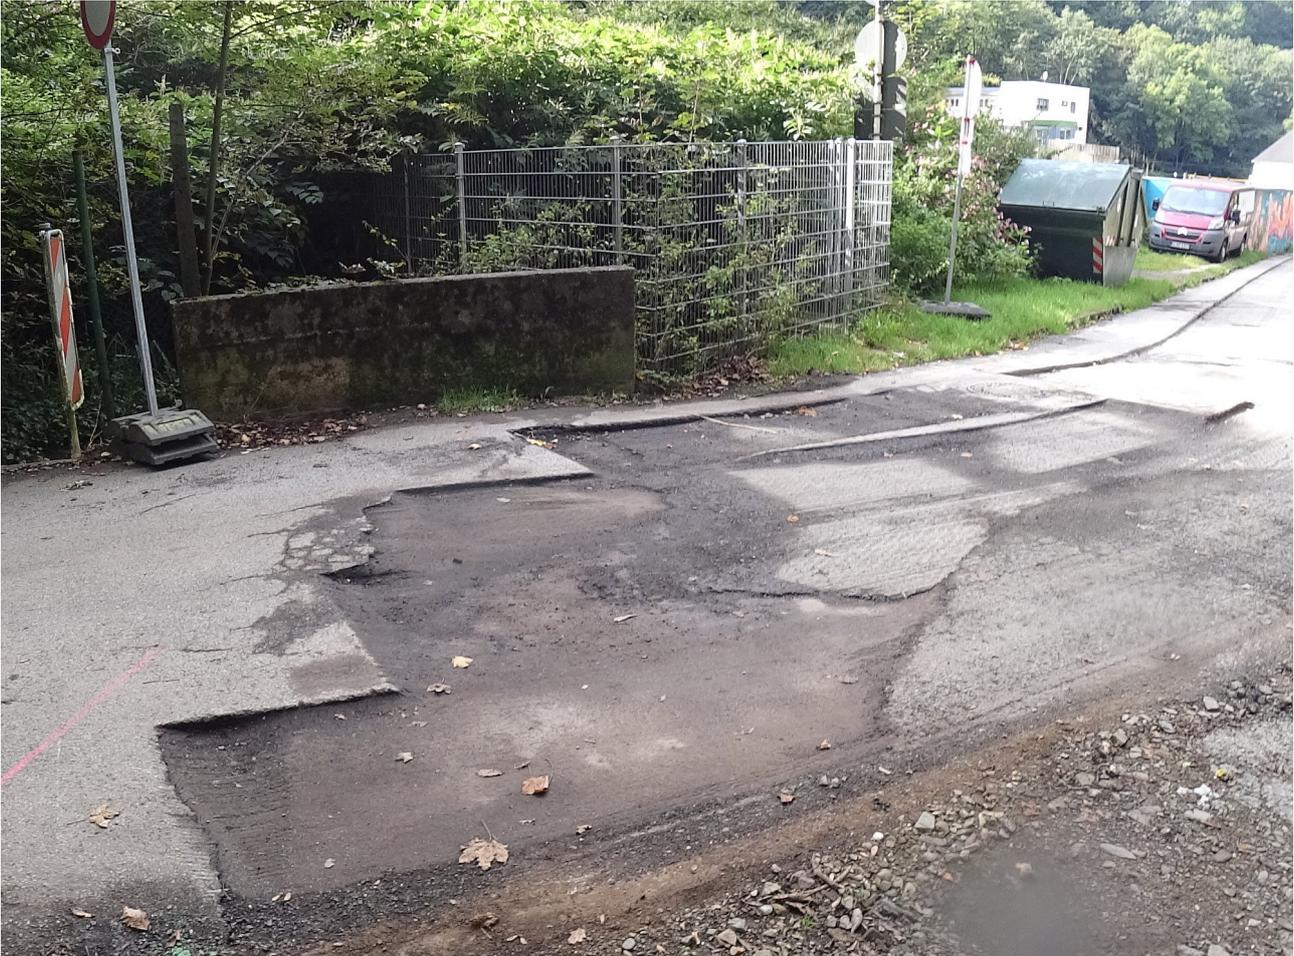
Bild 4: Auf der gesamten Länge des Böhler Wegs befindet sich weder eine Baustelle, noch Sackgasse. Just im Übergang zur Bendahler Straße befindet sich hinter einer Linkskurve ein linksseitig aufgestelltes Zeichen 250

Verbot für Fahrzeuge aller Art als „Absperrvorrichtung“ (vgl. **Bild 2** als vorschriftsmäßige Sperrung) sowie eine plötzlich auf 6 bis 8 cm Tiefe abgefräste Straße. Der Roller des Juniors setzt auf, der Junge fliegt mehrere Meter über die Straße und zieht sich dabei mehrere Schürfwunden zu (**rechts, Bild 5**). Ob das so aufgestelltes Zeichen überhaupt so angeordnet wurde, interessiert weder den Sicherheitsbeauftragten der Baustelle (sofern es diesen überhaupt gibt), noch die Bauüberwachung der Stadt Wuppertal, vgl. **Bild 1**.

Im Übergang Böhler Weg/Bendahler Straße wird die Gefahrenstelle weder vorher angekündigt (falls die Straße weiterhin befahrbar sein soll), noch ordnungsgemäß abgesperrt (Bild 2, falls die Straße nicht mehr öffentlich zugänglich sein soll). Die Verkehrssicherungspflichten wurden in eklatanter Weise verletzt.

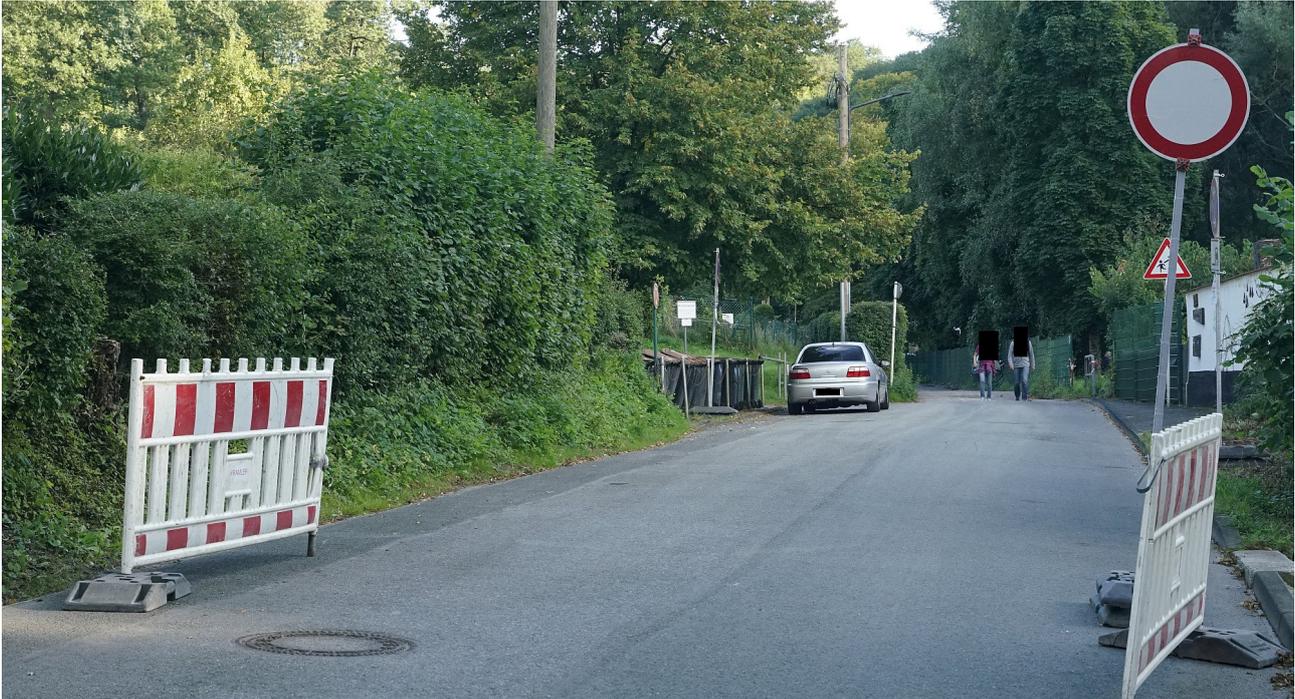
Bild 6: Die „Absperrung“ der Baustelle von der anderen Seite: Absturzsicherung irgendwo hingeballert, Fußplatten fehlen, rote Warnlampen fehlen, ein weiteres Zeichen 250. Dieses ersetzt in keinster Weise die Befolgung der StVO und die Verkehrssicherungspflicht des Baulastträgers innerhalb der „Baustelle“.

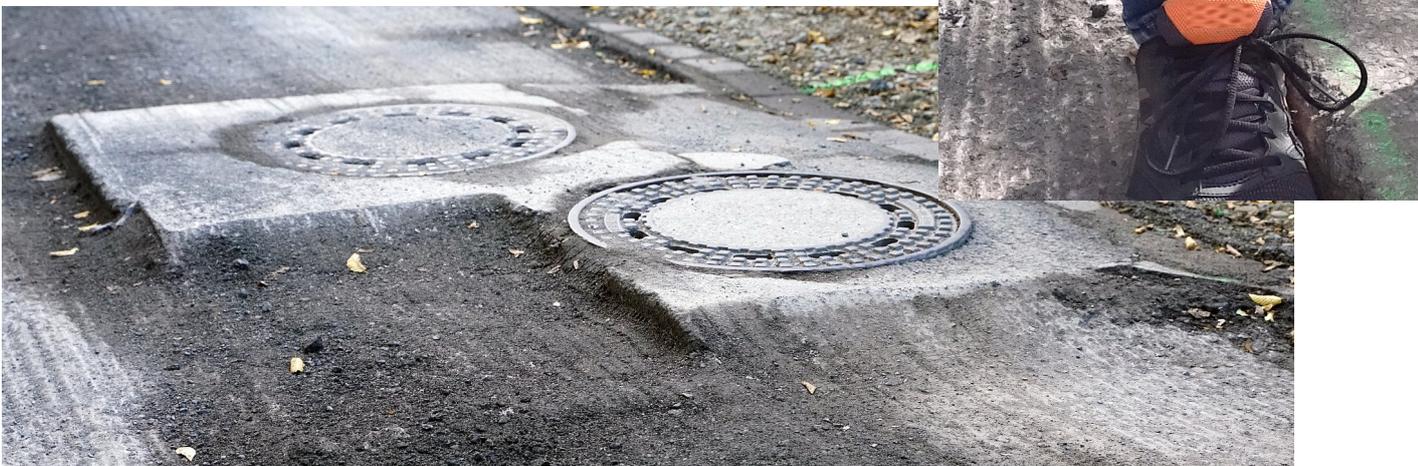
Bild 7/8: Die Höhenunterschiede betragen teilweise 6 bis 8 cm, Der Fuß eines Erwachsenen bzw. Kamera verschwindet fast vollständig in dem „Loch“.

Und von wegen Fahrt auf Sicht: Auf einer von Fußgängern mitbenutzten Straße – ein Tretroller ist kein Fahrzeug im Sinne der StVO – sind insbesondere baustellenbedingte Höhenunterschiede von mehr als 2-3 cm im Straßenverlauf nach den o.g. Richtlinien abzusperren und der barrierefreie Zugang sicherzustellen. Wie dabei die Zugänglichkeit der Baustelle für die Anwohner geregelt wird, ist Sache der ausführenden Baufirma und der Stadt Wuppertal als Auftraggeber bzw. Aufsichtsbehörde.

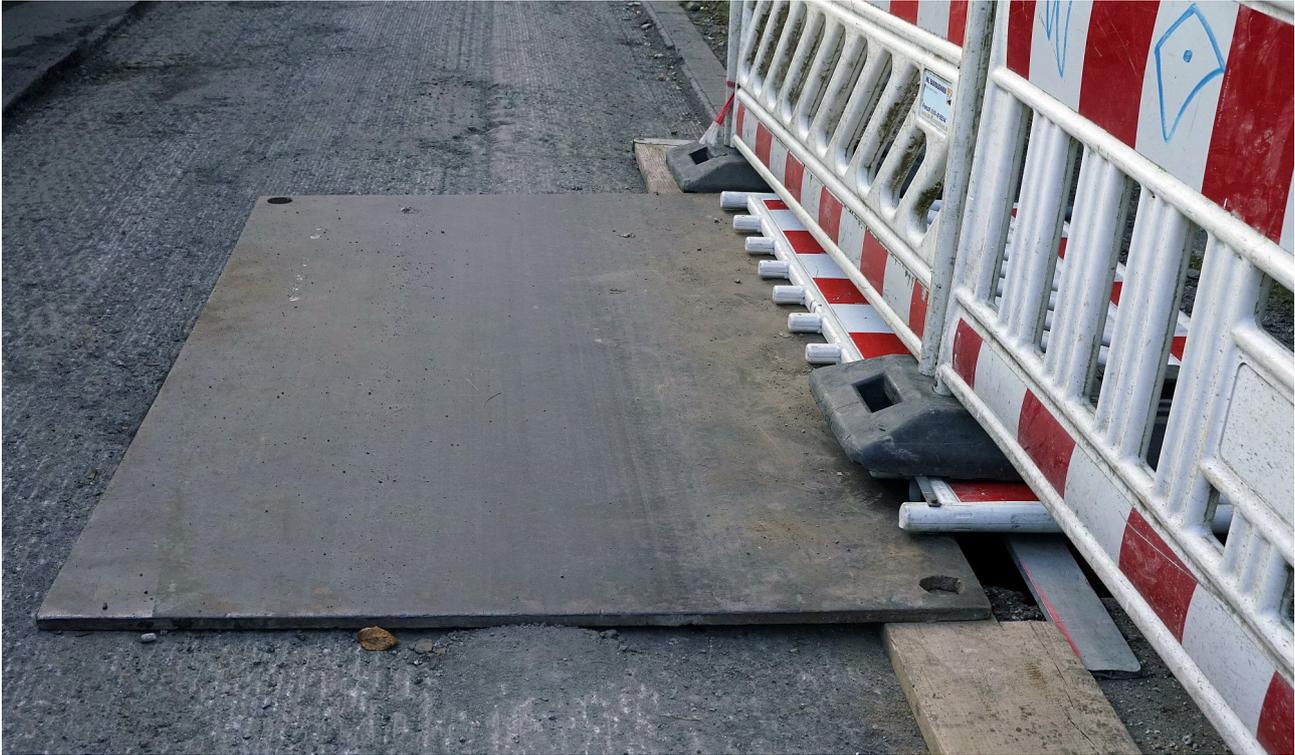
Bild 9: Weiteres Highlight: Als „Absturzsicherung“ für die Grube wurde neben der Stahlplatte nicht etwa eine weitere Stahlplatte gelegt, sondern eine Absturzsicherung aus Plastik, die für statische Lasten weder zugelassen, noch konstruiert wurde. Darauf wurden dann Fußplatten lose platziert und darin weitere Absturzsicherung – offenbar eher als Sichtschutz denn als Sicherheit gegen Absturz – lose eingehängt.

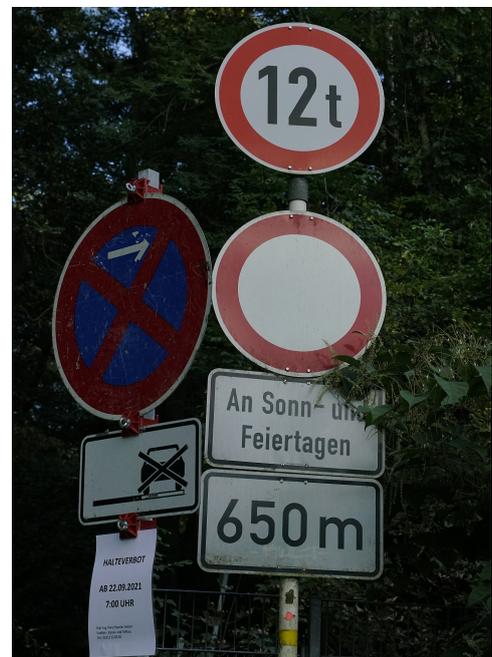
Der Schilderwald mit dem laminierten „Haltverbot“ und den mehrfachen Durchfahrtsverboten (Z 250), wobei die Bewohner des unteren Böhler Wegs an Sonn- und Feiertagen weder ein-, noch ausfahren dürfen, tun ihr übriges – Dürften, denn an diese sinnlose und widersprüchliche Beschilderung hält sich eh keiner.
