Bericht	Geschäftsbereich	Stadtgrün, Mobilität, Umwelt und Geodaten
	Ressort / Stadtbetrieb	Ressort 106 - Umweltschutz
	Bearbeiter/in Telefon (0202) Fax (0202) E-Mail	Heike Obenlünenschloß/Frank Luppus 563 – 5212/563 - 5565 563 - 8049 heike.obenlueneschloss@stadt.wuppertal.de frank.luppus@stadt.wuppertal.de
	Datum:	06.04.2022
	Drucks.-Nr.:	VO/0179/22/1-A öffentlich
Sitzung am	Gremium	Beschlussqualität
19.04.2022	BV Langerfeld-Beyenburg	Kenntnisnahme
Brücke Marscheider Bach

Beantwortung der Gemeinsamen Großen Anfrage VO/0179/22 der Bezirksvertretung Beyenburg Langerfeld aus der Sitzung vom 22.02.2022 zum Sachstand Neubau der Brücke über den Marscheider Bach im Bereich Kleinbeek.

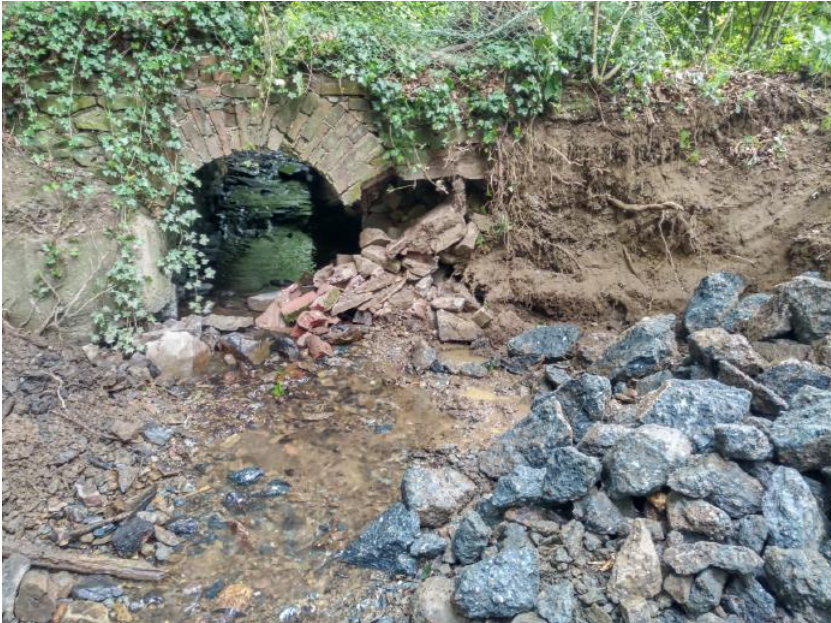
Bereits vor der Umsetzung des Rückbaus ist der Zustand des Gewölbes untersucht worden und es sind bestehende Schäden erfasst worden. Mit der Durchführung der Arbeiten ist es zu einer Beschädigung des teilweise bereits vorgeschädigten Brückenbauwerks gekommen. Aus Verkehrssicherungsgründen wurde die Brücke im Schadensbereich vorsorglich einseitig abgesperrt. Zu diesem Zeitpunkt war die Brücke noch eingeschränkt nutzbar. Eine Reparatur oder Erneuerung der Brücke standen noch zur Diskussion.

Das Gewölbe hat nach dem Ausbau der Betonteile als Bauwerk noch bestanden, fotografiert vom Wupperverband im Juli 2020.

Der Wupperverband sieht keinen ursächlichen Zusammenhang zwischen dem Rückbau des Betonbeckens und den Gewölbeschäden an der Brücke. Die Schäden, die zu dem Erfordernis des Abrisses des Gewölbes geführt haben, wurden verursacht durch die weitere Nutzung des Bauwerkes, trotz Sperrung. Der Wupperverband hat daher eine Inanspruchnahme einer Haftpflichtversicherung nicht in Betracht gezogen.

Der Abriss der Brücke erfolgte am 09.09.2020 durch den Wupperverband auf Grundlage einer Verfügung der Unteren Wasserbehörde vom 08.09.2020 im Zuge der Gefahrenabwehr. Zuvor hatte der Wupperverband die untere Wasserbehörde über die Gefahrensituation und den dringenden Handlungsbedarf informiert. Der Handlungsdruck entstand letztlich wegen neuer standsicherheitsrelevanter Brückenschäden infolge und aufgrund des anhaltenden unsachgemäßen Verhaltens einiger Nutzer. So wurden u.a. die notwendigen Absperrungen wiederholt entfernt oder auf die gegenüberliegende Seite des Gewässerdurchlasses verlagert, wodurch der geschädigte Teil der Brücke fortwährend belastet wurde. Auch die daraufhin veranlasste Vollsperrung der Brücke wurde missachtet und immer wieder beiseite geräumt. Aufgrund der fehlenden Standsicherheit und großen Absturzhöhe der Brücke sowie der offensichtlich fehlenden Gefahreinschätzung durch die Bürger bestand eine erhebliche „Gefahr für Leib und Leben“; der vorzeitige Abriss der Brücke war somit unumgänglich.
