# EIGENBETRIEB STRAßENREINIGUNG WUPPERTAL

## Aktueller Sachstand Bau Klingelholl bei Übernahme AWG / ESW

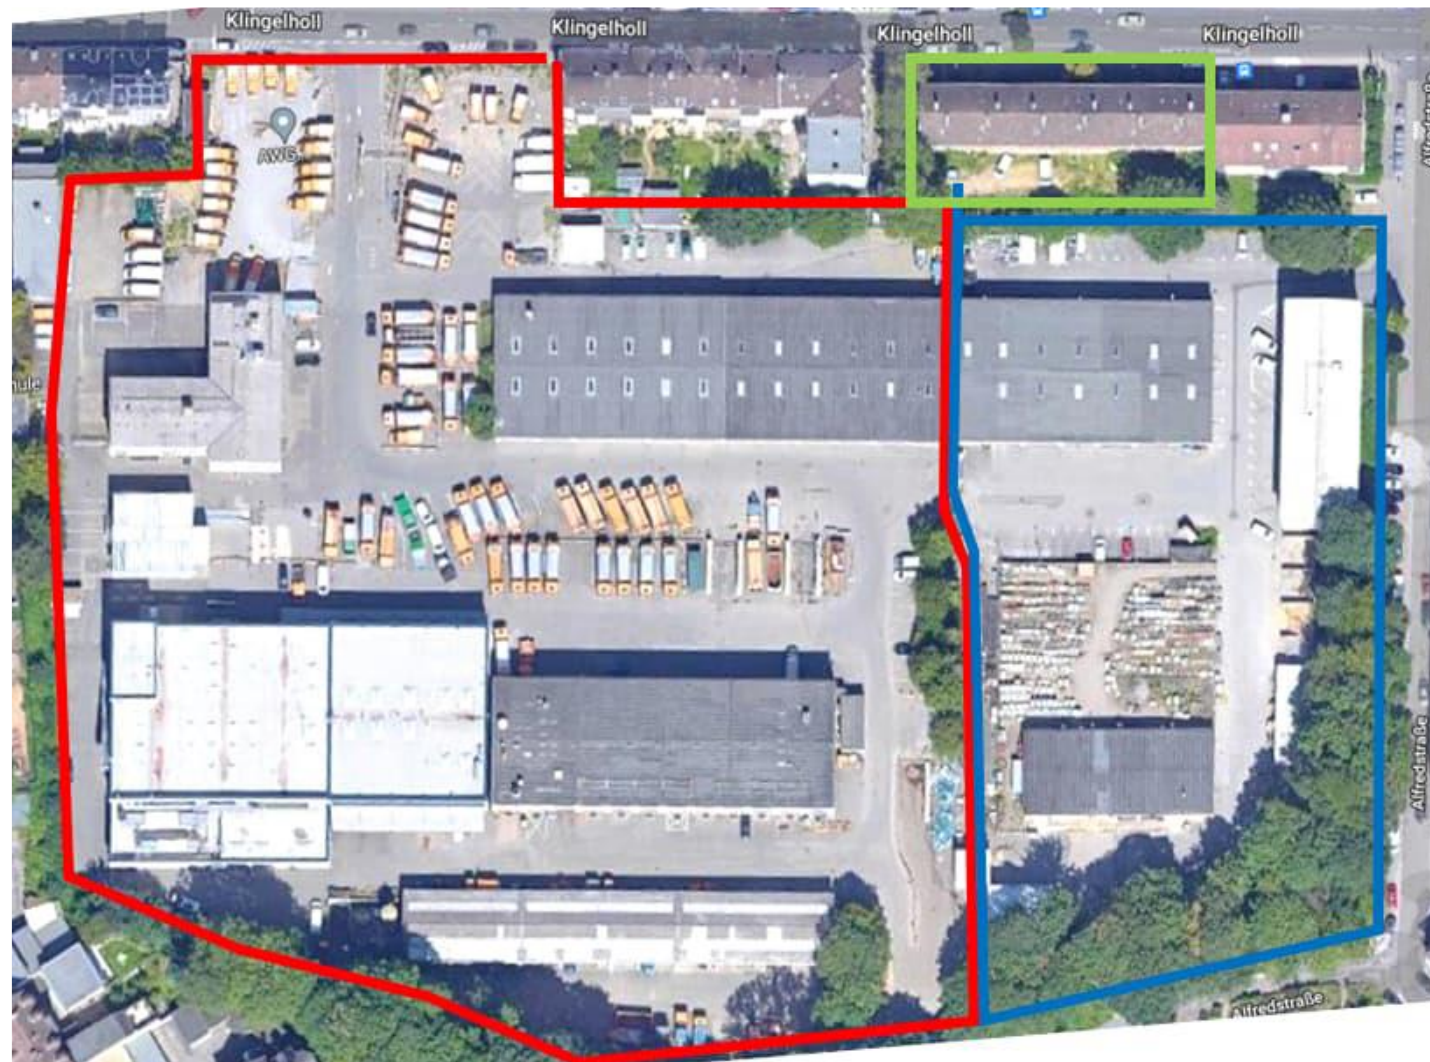
## Übersichtsplan Standort: Klingelholl

Flächennutzung durch:

ESW und AWG

Referat 104

Ehem.  
Flüchtlingsunterkunft

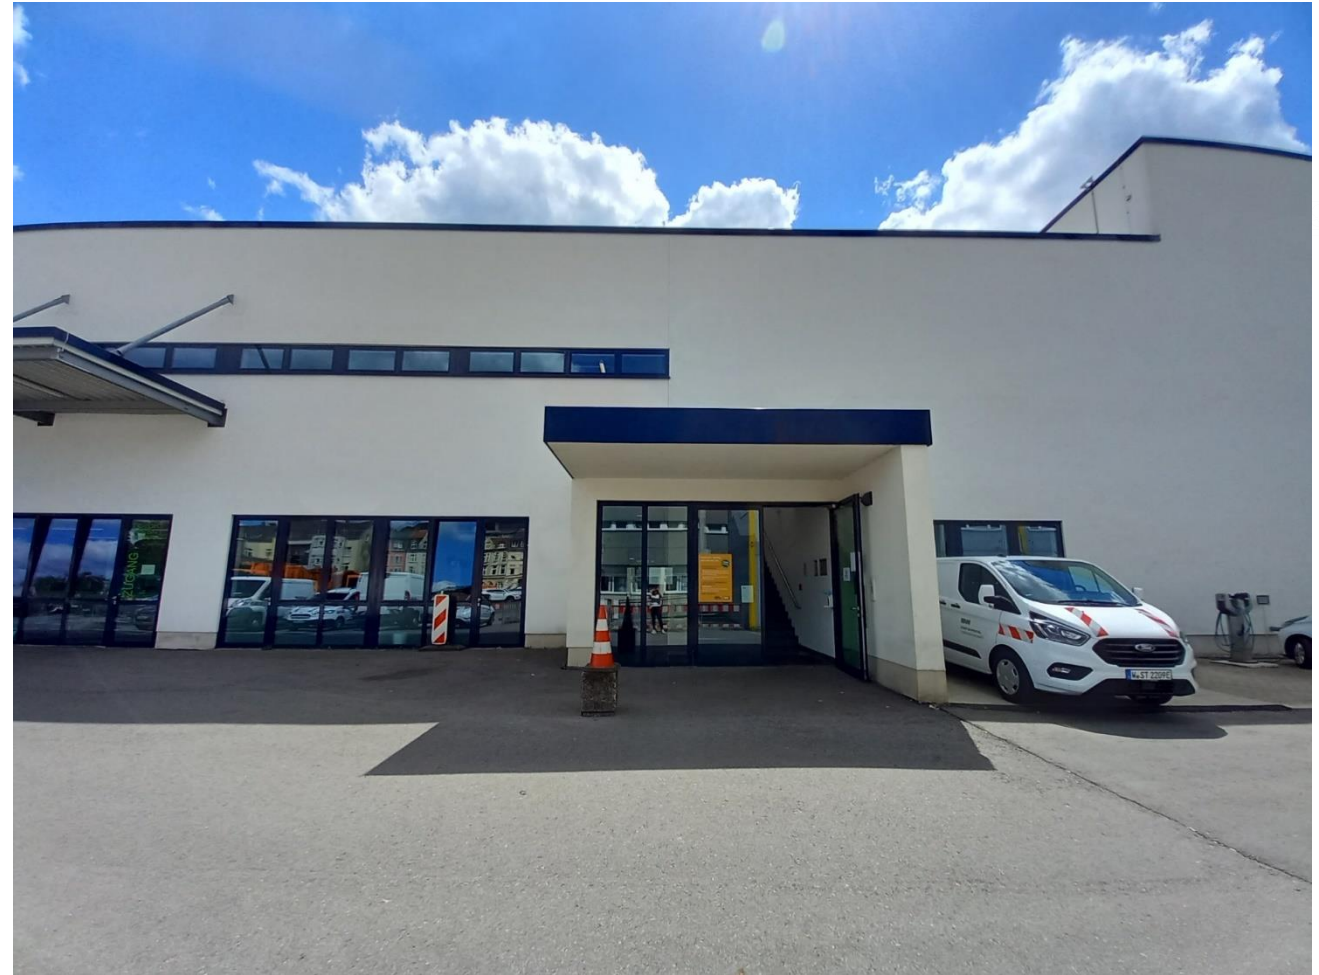
## Aktueller Sachstand (1/19)

### Zustand Gebäude A - Sanitär- und Sozialbereich

Die Rissbildungen im Neubau Gebäude A haben nach gutachterlicher Untersuchungen unterschiedliche Ursachen. Folgende Ursachen wurden festgestellt:

- a. Schwindprozesse
- b. Starre Vermörtelungen zwischen Wandkopf und Unterzügen / Decken
- c. Starre Verbindungen an Wandstößen Wand-Wand bzw. Wand-Stützen
- d. Große Verformungen der Decken / Unterzüge
- e. Große Wandabschnitte der nichttragenden Wände, die zu hohen Steifigkeit und eine Rissbildung bei weicher Lagerung erheblich begünstigen.
- f. Überschreitung der Empfehlungen von maximalen Wandflächen nichttragender Bauteile (Merkblatt des DGfM)

Eine Sanierung der Rissbildung wird sehr aufwendig.  
Gegen Fa. Tönissen wurde ein  
Beweissicherungsverfahren eingeleitet.

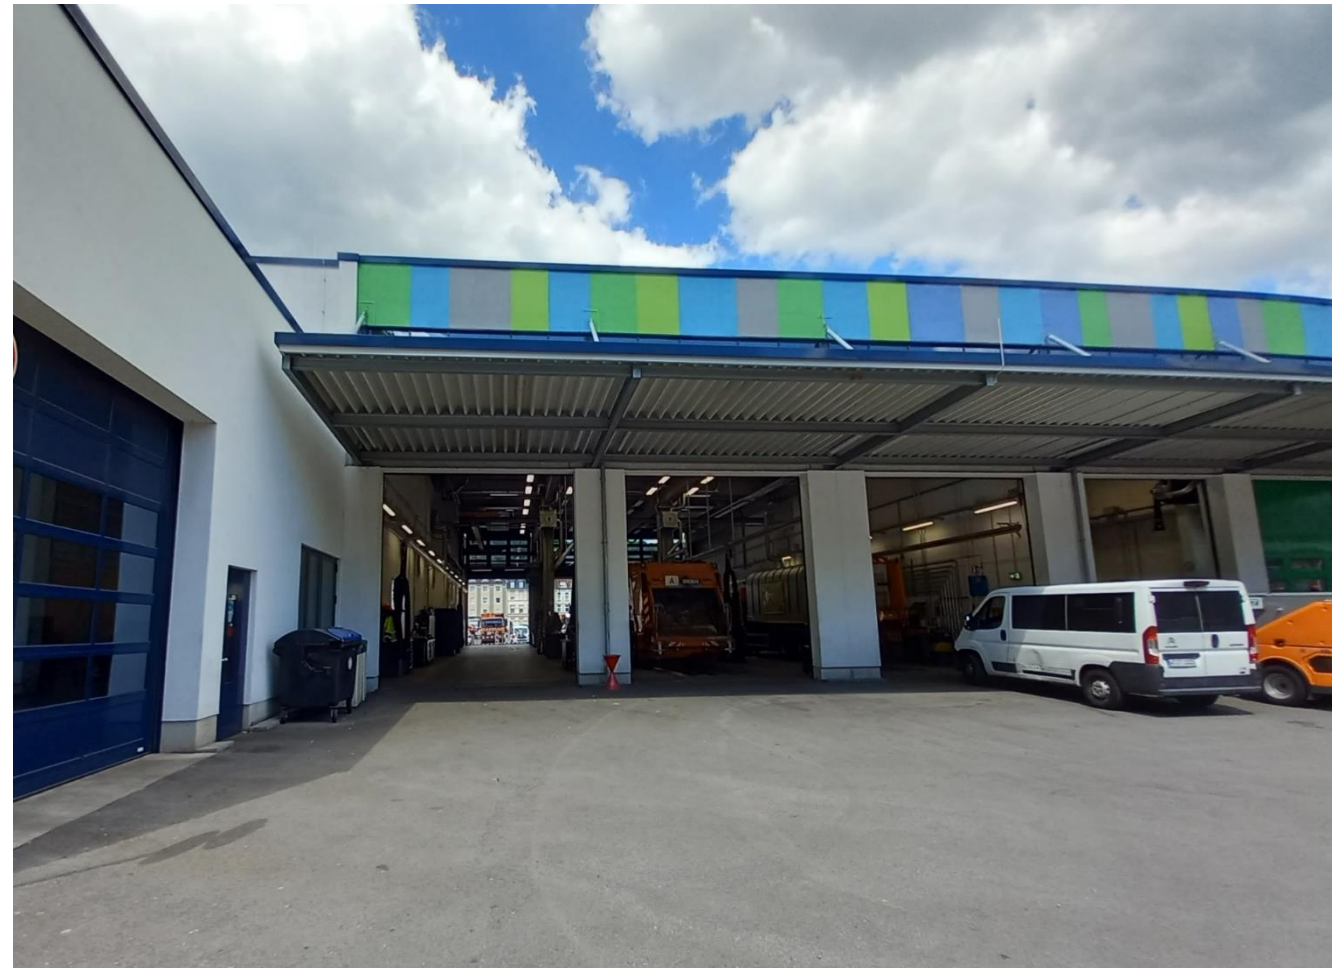
## Aktueller Sachstand (2/19)

### Zustand Gebäude A - Werkstatt / Lager

Die Heizlast wurde in der Werkstatt vom TGA-Planer falsch ausgelegt, sodass die Werkstatt nicht ausreichend geheizt werden kann. Das Problem verstärkt sich, sobald es friert und die kalten Fahrzeuge von draußen als Kältebrücke mit einwirken.

Das Gebäude entwässert zum Teil nicht in die vorgesehenen Rinnen, sodass bei Regen indizierten Ereignissen teile der Werkstatt unter Wasser stehen.

In der Werkstatt besteht ebenfalls eine Rissbildung. Diese Risse befinden sich in einer Brandwand zum Ersatzteillager. Hier ist ebenfalls eine Sanierung vorzusehen.

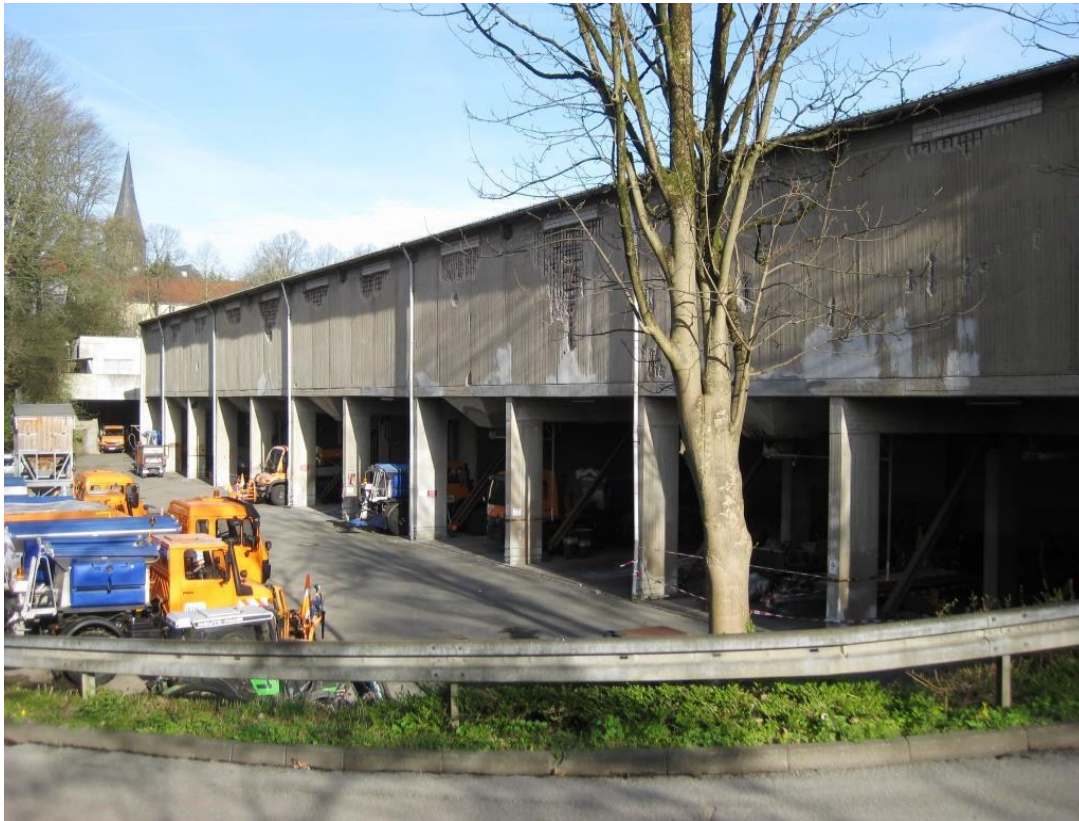
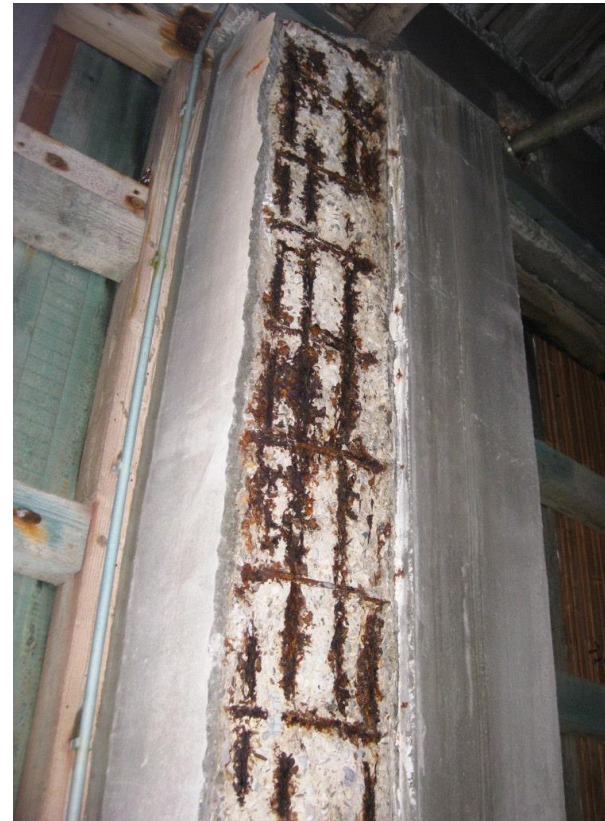
## Aktueller Sachstand (4/19)

### Zustand Salzhalle

Die Schädigungen sind sehr massiv, der Zustand ist kritisch.

Das Gebäude sollte nach fachlicher Einschätzung in dieser Form nicht weiterbetrieben werden! Der ursprüngliche Nutzungszeitraum war gemäß Zwischenstandbericht des IB Ruhrberg für das Jahr 2020 vorgesehen. Durch weiteres Monitoring wurde die Nutzungszeit bis 2022 ausgeweitet.

Eine immer weitere Verlängerung des Nutzungszeitraums hält der ESW für nicht verantwortbar.

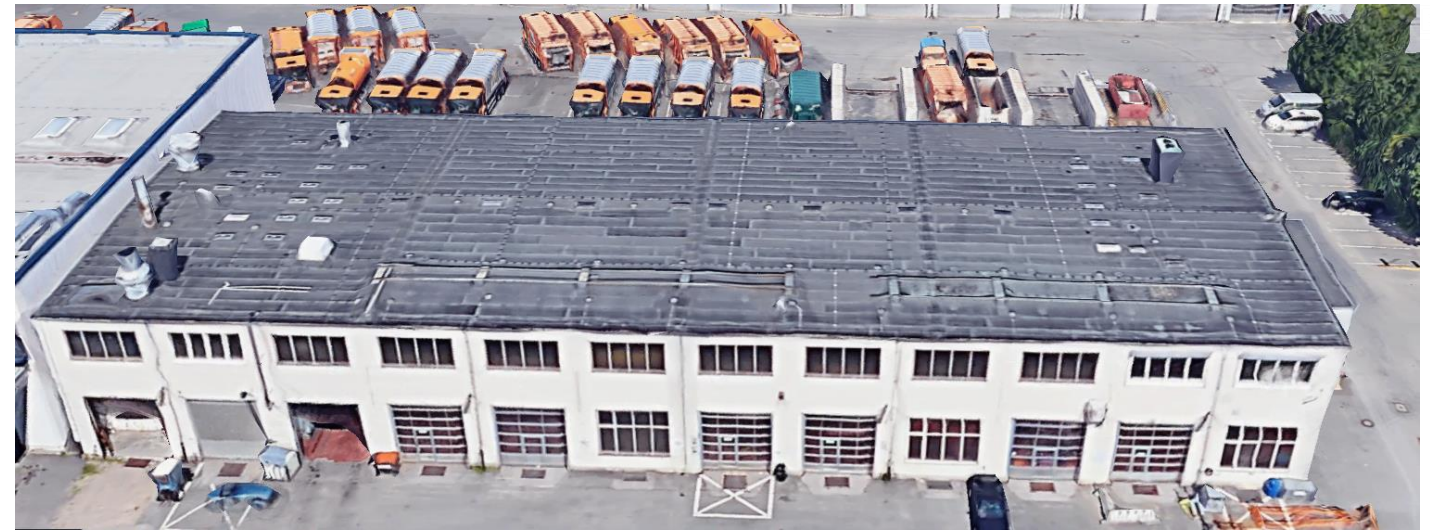
## Aktueller Sachstand (6/19)

### Zustand alte Werkstatt inkl. Waschhalle

Die an das Gebäude (A) angrenzende Werkstatt ist wie der Großteil der baulichen Substanz des Betriebshofes in den 1970er Jahren errichtet worden und befindet sich in schlechten baulichem Zustand, der derzeit nur eine teilweise Nutzung möglich macht. Da der Instandsetzung und Pflege des Fuhrparks des ESW, der AWG sowie der Stadt große Bedeutung zukommt, soll das Gebäude instandgesetzt bzw. ertüchtigt werden. Nach gegenwärtigen Betrachtungen ist das Gebäude nur bedingt geeignet, die Anforderungen an ein effizientes Werkstattgebäude zu entsprechen, darüber hinaus lässt die bauliche Konstruktion keine zusätzliche Belastung durch aufgestellte PV-Module (Dach) zu. Im Sinne einer nachhaltigen Restrukturierung des Betriebshofes soll das derzeit dreigeschossige Gebäude B zurückgebaut und durch einen Neubau ersetzt werden.

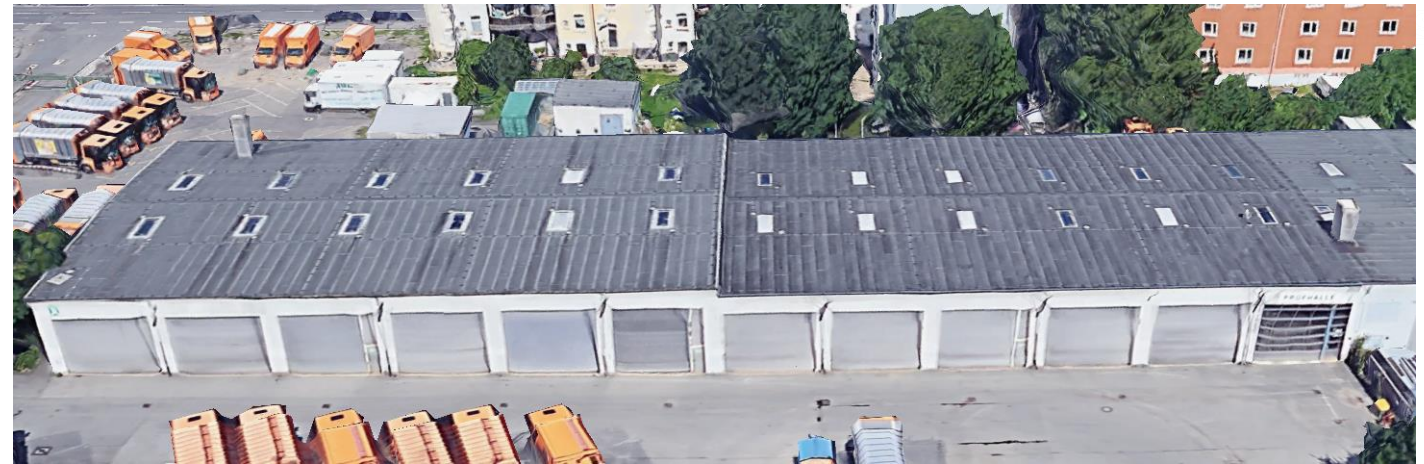
## Aktueller Sachstand (7/19)

### Zustand Wagenhalle

Die zentrale Wagenhalle ist das größte zusammenhängende Gebäude auf dem Betriebshof.

Wie auch das vorherbeschriebene Werkstattgebäude wurde die Halle in den 1970er Jahren errichtet und weist mittlerweile erhebliche bauliche Mängel auf. Hier ist abzuwägen, ob eine reine Sanierung erfolgen soll, oder ob dem Gebäude an dieser zentralen Stelle zusätzliche Aufgaben zukommen, die einen Ersatzneubau notwendig machen.  
(Bauliche Verwendung der fast 3.000 m<sup>2</sup> großen Dachfläche)

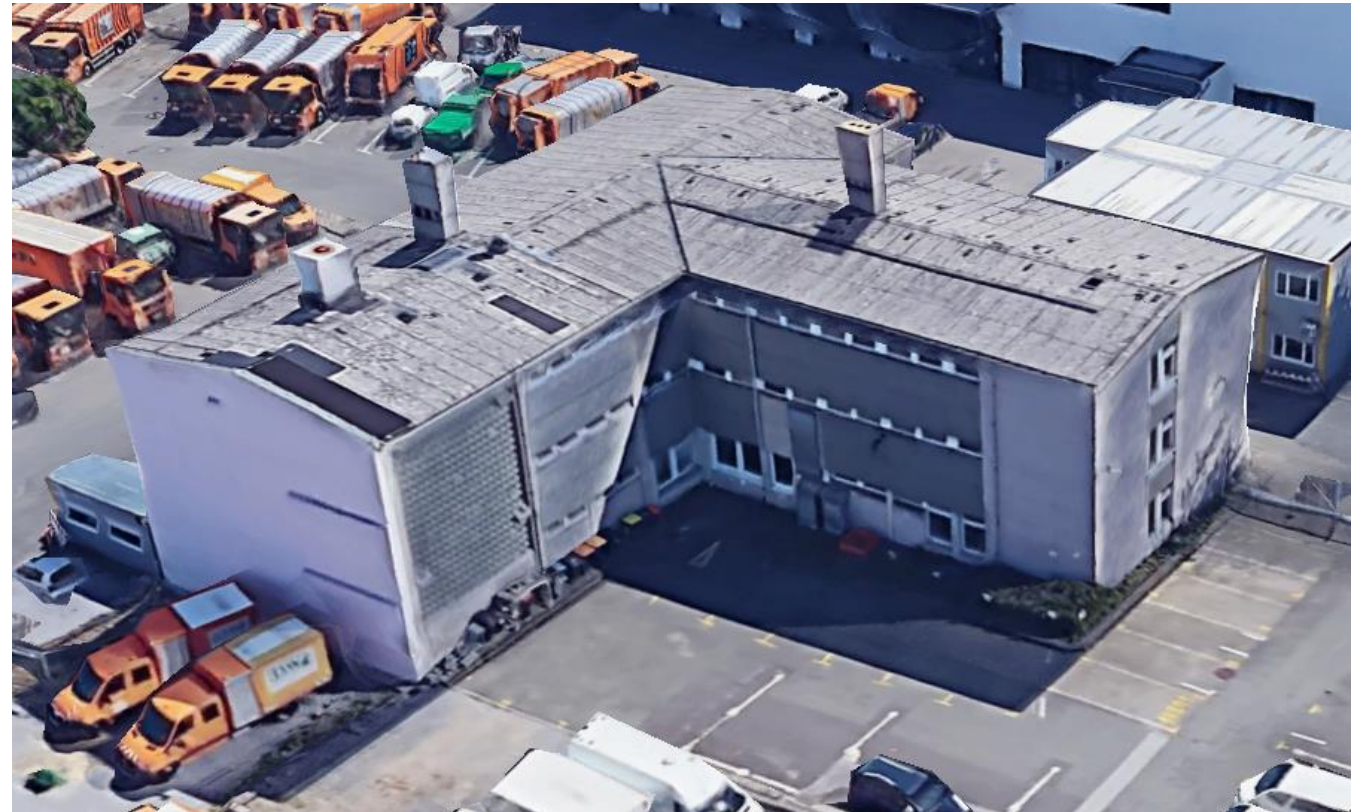
## Aktueller Sachstand (8/19)

### Zustand altes Verwaltungsgebäude

Wie auch die beiden vorherbeschriebenen Gebäude wurde das Verwaltungs- und Sozialgebäude in den 1970er Jahren errichtet und weist mittlerweile erhebliche bauliche Mängel auf. Ein Teil des Gebäudes wurde bereits zurückgebaut. Ein Rückbau des noch bestehenden Teils soll im Rahmen der Baumaßnahmen erfolgen.

Das neu zu errichtende Verwaltungs- und Sozialgebäude soll dieses Gebäude ablösen und weitere Anforderungen an eine moderne und zukunftsfähige Arbeitsstätte vereinen.

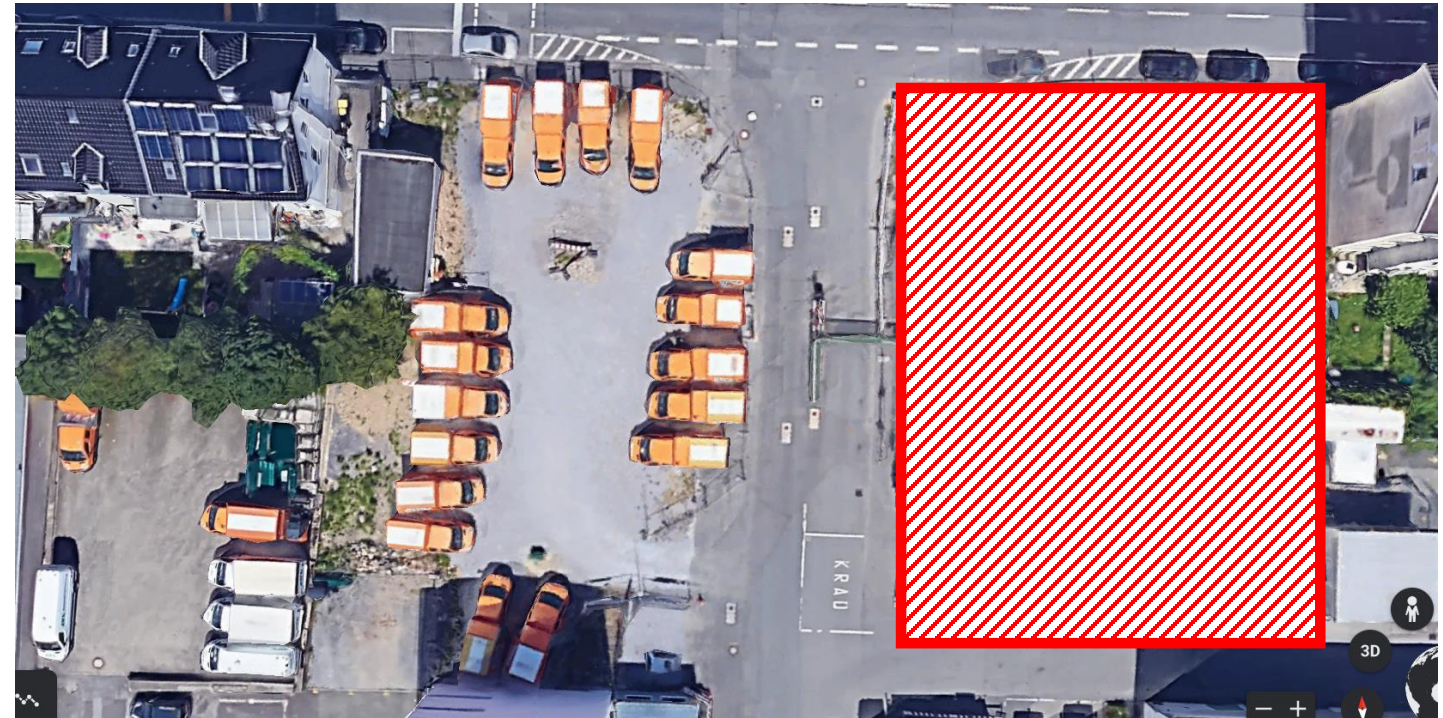
## Aktueller Sachstand (9/19)

### Zustand Baufeld Verwaltung

Es ist grundsätzlich festzustellen, dass die bisherigen Verwaltungs- und Sozialräume in ihrer Dimensionierung sowie dem baulichen Zustand nicht den Anforderungen an einen modernen Stadtwirtschafts-Betrieb entsprechen.

Die bereits in 2017 gesetzten Gründungspfähle sind baulich bestmöglich mitzuverwenden.

Daher wird der Neubau eines modernen Sozial- und Verwaltungsgebäudes konzipiert. Dieses soll im Eingangsbereich Klingelholl platziert werden und neben den erforderlichen Büro-, Besprechungs-, Umkleide- und Sanitarräumen auch öffentliche Bereiche wie ein Foyer, Poststelle und Bistrobereich enthalten. So kann der Neubau nicht nur repräsentativ für die Neustrukturierung des Betriebshofes stehen, sondern auch eine zentrale Anlaufstelle für Mitarbeiter und Kunden sein.

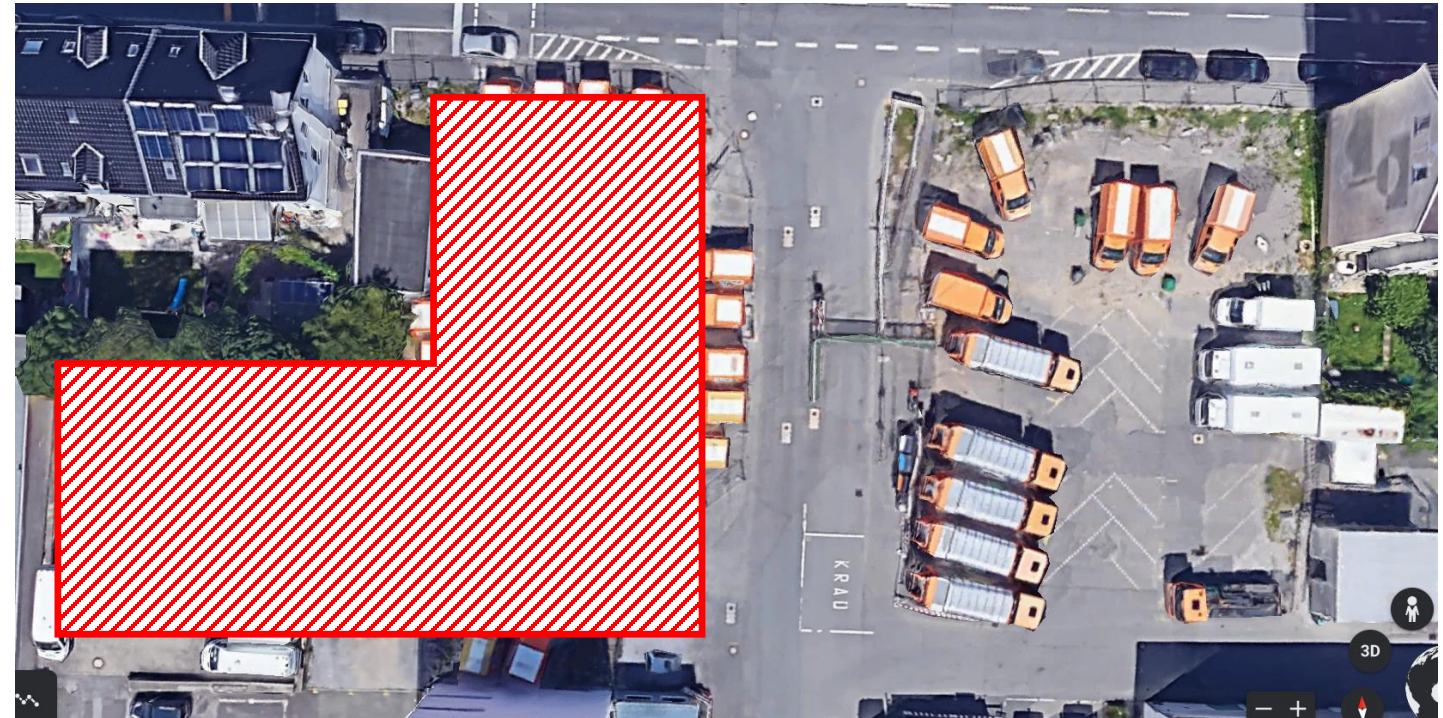
## Aktueller Sachstand (10/19)

### Zustand Baufeld Parkhaus

Parkflächen für den Individualverkehr der Mitarbeiter sind derzeit im Gelände nahezu nicht vorhanden. Der Neubau eines Parkhauses im Bereich der Zufahrt kann hier einerseits ein architektonisches Gegenüber zum Neubau des Verwaltungsgebäudes und damit eine attraktive Tor-Situation schaffen, andererseits wird hier der Individualverkehr aus dem Betriebshof herausgehalten und direkt im halböffentlichen Zugangsbereich aufgefangen. Die Zu und Ausfahrt erfolgt planungsabhängig entweder direkt vom Klingelholl oder nach Einfahrt in das ESW-Gelände von Süden. Durch den erhöhten und perspektivisch wachsenden Anteil von Elektro- oder Hybrid-Fahrzeugen ist bei der technischen Konzeption des Parkhauses dem Aspekt E-Lade-Struktur besondere Rechnung zu tragen. Ebenfalls sind – vorzugsweise im Erdgeschoss – Fahrrad-Unterstellplätze vorzusehen.

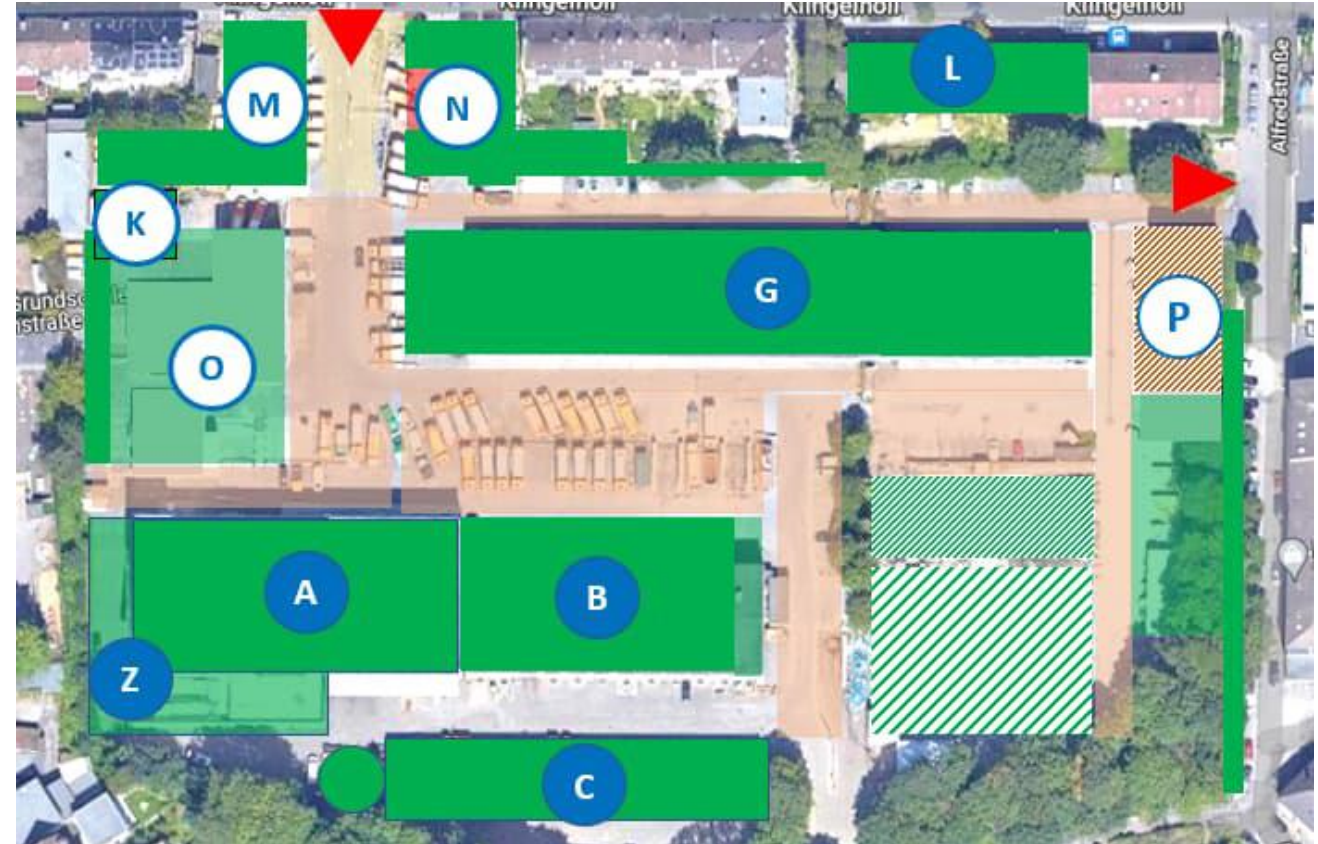
## Aktueller Sachstand (11/19)

### Zustand Außenanlagen - Verkehrsleitsystem

Aufgrund der fehlenden Zuordnungen von Verkehrsflächen für Fahrzeuge und Fußgänger ist von einer erhöhten Gefährdung schwächerer Verkehrsteilnehmer auszugehen. Durch die unübersichtliche Führung der Fahrzeuge und viele abgestellte Kfz, die Sichthindernisse darstellen, wird diese Gefährdung noch verstärkt.

Im Rahmen der Neugestaltung wird diese Gefährdung ausgeräumt, indem die Verkehrsbeziehungen klar geordnet und Abstell- bzw. Parkflächen an geeigneten Stellen vorgesehen werden. Berücksichtigt werden dabei stets die Belange des örtlichen Betriebs.

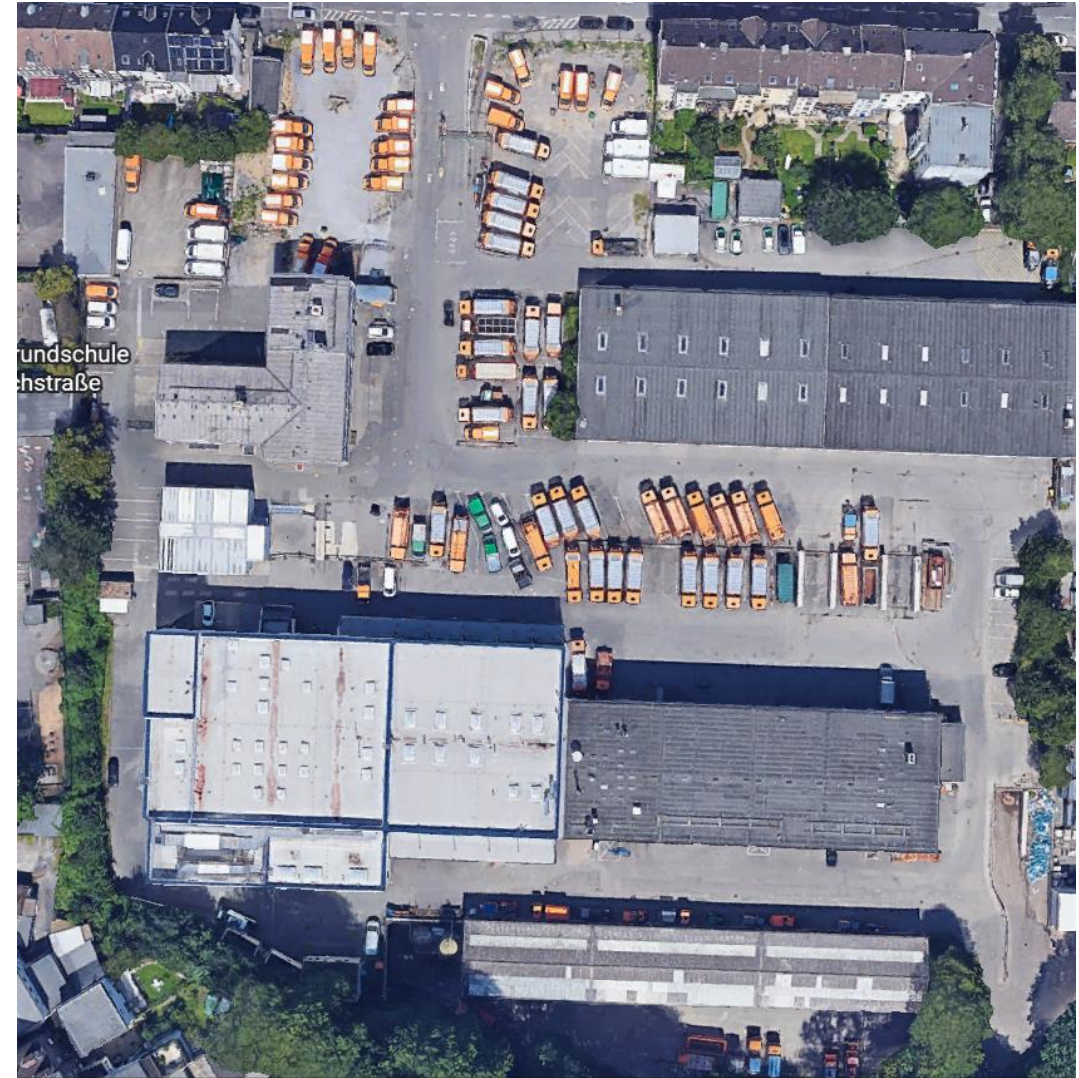
## Aktueller Sachstand (12/19)

### Zustand Außenanlagen – Entwässerung / Kanäle

Für den Betriebshof besteht Trennkanalisation. Das anfallende Regenwasser wird über Straßeneinläufe und Rinnen entwässert. Vorflut für das im Kanalnetz der Liegenschaft gesammelte Regenwasser ist das städtische Kanalnetz. Es besteht ein Anschluss im Norden der Liegenschaft, im Zufahrtsbereich Klingelholl (RW-Schacht 39133). Weiterhin besteht ein Anschluss im Süden in der Alfredstraße, RW-Schacht 38991. Da es keine anderen Vorfluter gibt, ist ein Anschluss an das öffentliche Kanalnetz auch in Zukunft notwendig. Die Entsorgung des anfallenden Schmutzwassers erfolgt über parallel gelegene Schmutzwasserkanäle mit gleichen Anschlusspunkten an das städtische Kanalnetz. Bei der Entwässerungsplanung ist die Topografie des Betriebshofes zu beachten. Es besteht ein leichtes Gefälle Richtung Süd-Osten. Dort befindet sich eine Böschung mit großem Höhen-Versprung.

Außerdem liegt das Gelände südlicher der Salzhalle „C“ deutlich tiefer als der Rest des Betriebshofes. Dieser Bereich ist über eine Rampe östlich der Salzhalle zu erreichen, wo sich auch die Zufahrt zur Tiefgarage befindet. Für die Häuser Klingelholl 96-100 wird davon ausgegangen, dass ein eigener Regen- und Schmutzwasseranschluss in der Straße Klingelholl besteht und hier kein Handlungsbedarf besteht. Durch die Umstrukturierung des Betriebshofes ergeben sich Änderungen in der Nutzung der Flächen. Das vorhandene Kanalnetz kann daher nur noch in Teilen weiterverwendet werden.

Das Kanalnetz ist in vier Einzugsgebiete aufgeteilt. Die Einzugsgebiete 1+2 gehören zur Liegenschaft der ESW. EZG 3 sind die Häuser Klingelholl 96-100. Einzugsgebiet 4 ist dem Referat 104 zugeordnet. Für den östlichen Teil des Betriebshofs (Referat 104, EZG 4) bestehen keine Grundlagendaten bzgl. Des Kanalnetzes. Es wird als ungünstiger Fall davon ausgegangen, dass ca. die Hälfte eines angenommenen Kanalnetzes neu gebaut werden muss.

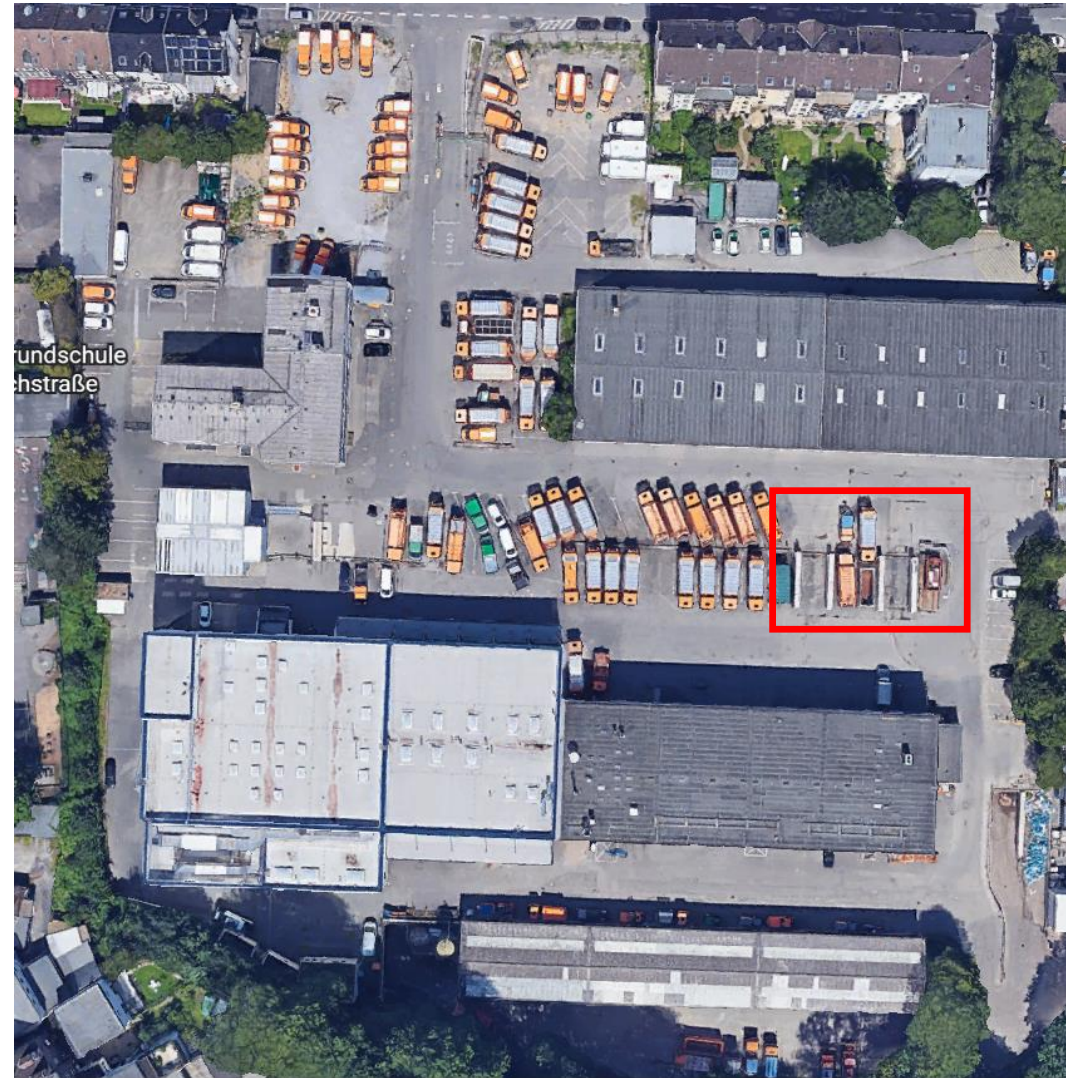
## Aktueller Sachstand (13/19)

### Zustand Außenanlagen – Waschplätze

Auf dem Betriebshof des ESW besteht aufgrund der Wasch- und Reinigungsanlagen für Betriebsfahrzeuge sowie deren Befüllung ein erhöhter Bedarf an Trinkwasser.

Im Jahr 2021/2022 wurden auf dem Betriebshof rund 16.000m<sup>3</sup> Trinkwasser verbraucht. Welcher Anteil davon allein auf die Reinigung und Befüllung der Betriebsfahrzeuge entfällt, ist unklar.

Das Trinkwasser als wertvoller Rohstoff sollte für diese Zwecke durch Betriebswasser ersetzt werden. Weitere Nutzungsmöglichkeiten für Betriebswasser bestehen z.B. für Toilettenspülung oder Kühlzwecke.

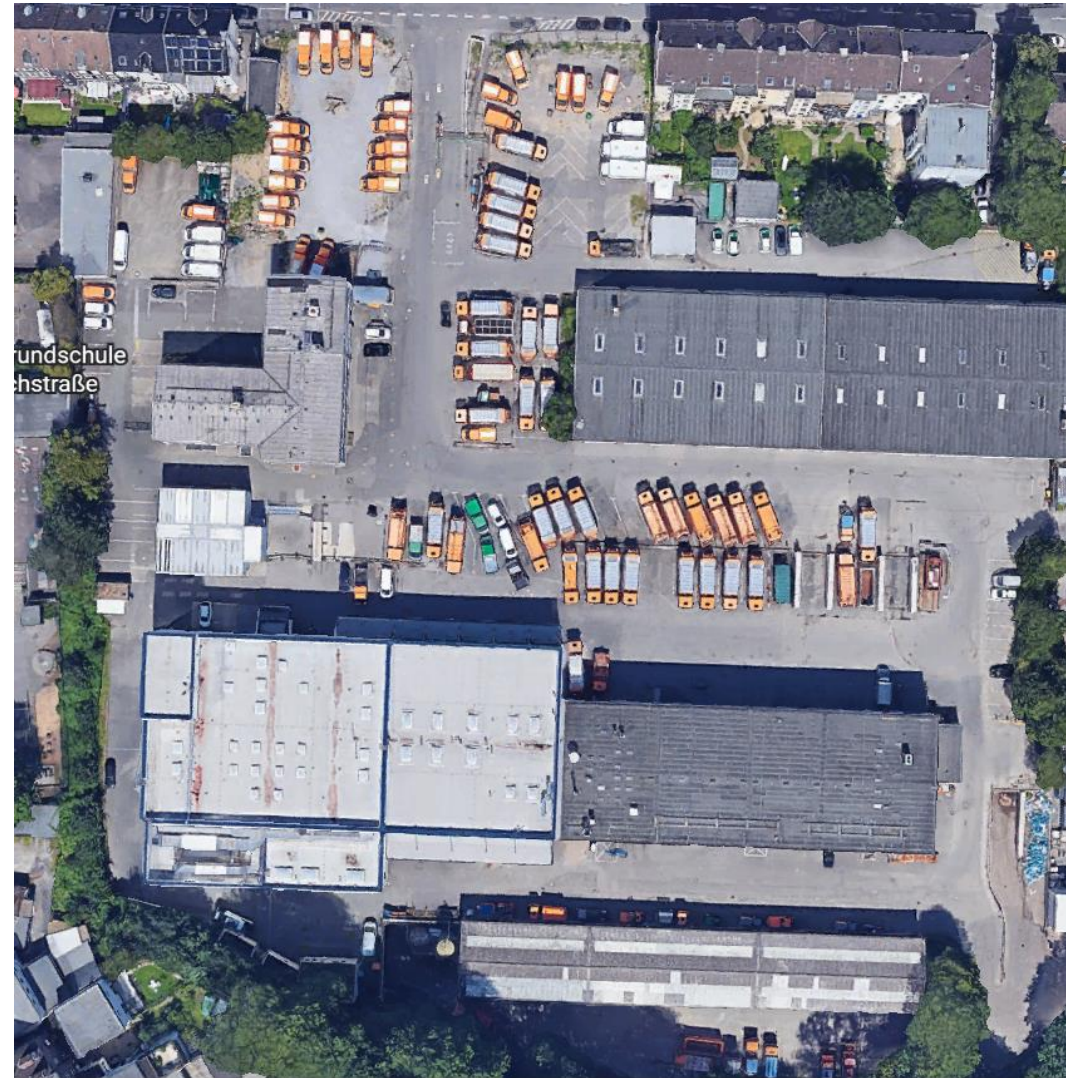
## Aktueller Sachstand (16/19)

### Zustand Außenanlagen – E-Mobilität

Derzeit existieren vereinzelte Ladestellen für vorhandene E-Fahrzeuge. Die willkürlich verteilten Ladepunkte sind zukünftig bei weitem nicht mehr ausreichend.

Die zukünftige Planung schließt den Einsatz von Elektrofahrzeugen und den Aufbau einer leistungsfähigen E-Lade-Struktur mit ein. Vorteile sind hier vor allem die deutlich leiseren Fahrzeuge, was gerade beim frühen Schichtbetrieb für Straßenreinigung und Winterdienst relevant ist und natürlich die Schonung der Umwelt durch reduzierten CO<sub>2</sub>-Ausstoß. Die Reichweite eines E-Fahrzeuges beträgt i.d.R. 300-400 km, damit bietet sich dieser Einsatz im Rahmen der Dienstleistungen im Stadtgebiet Wuppertal an.

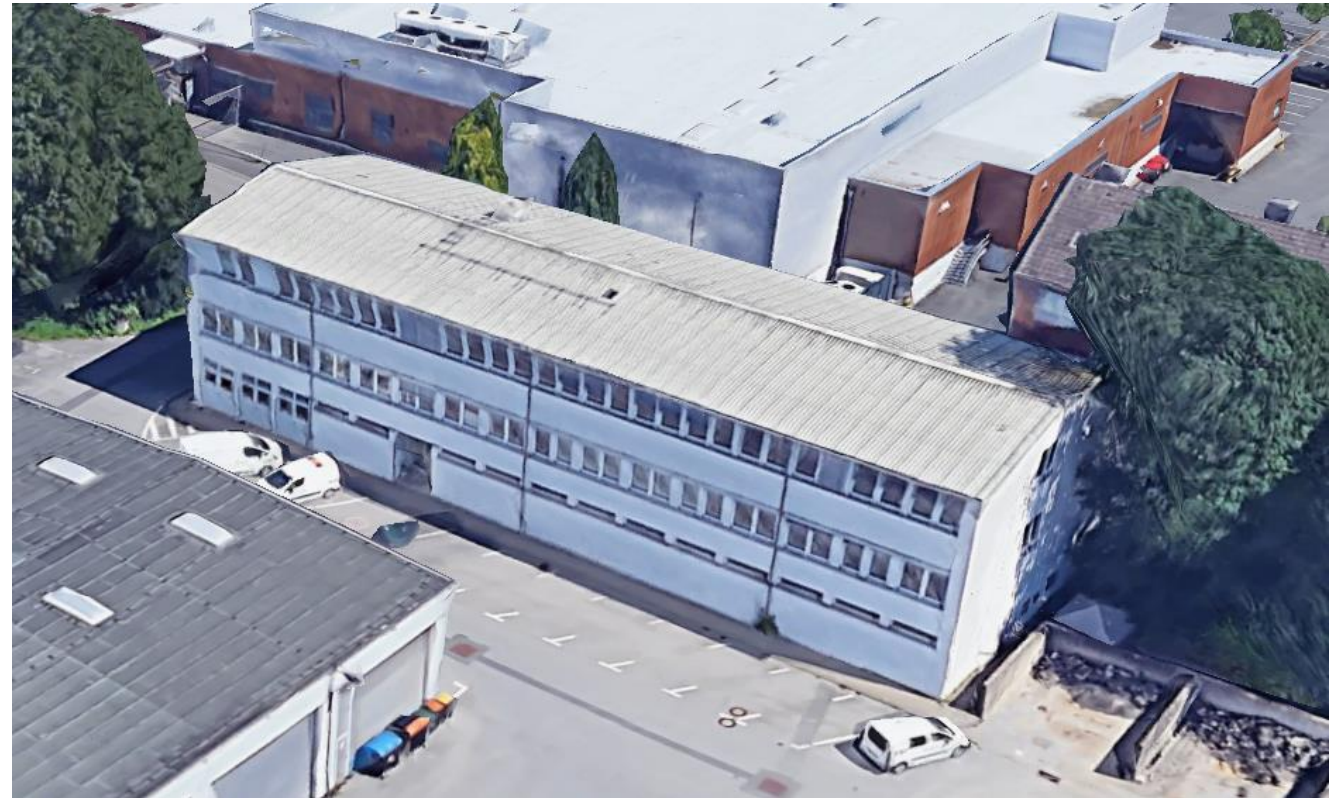
## Aktueller Sachstand (18/19)

### Zustand Verwaltungsgebäude - Referat 104

Wie in der vorangegangenen Folie beschrieben, sollen die frei stehenden Gebäude Klingelholl 96-100 so saniert werden, dass die Verwaltung, die Hausmeisterwohnung und die Sozialbereiche in das Gebäude umziehen.

Das bestehende Verwaltungs- und Sozialgebäude sollte zurückgebaut werden, um Platz für neue Lager- und Stellflächen schaffen.

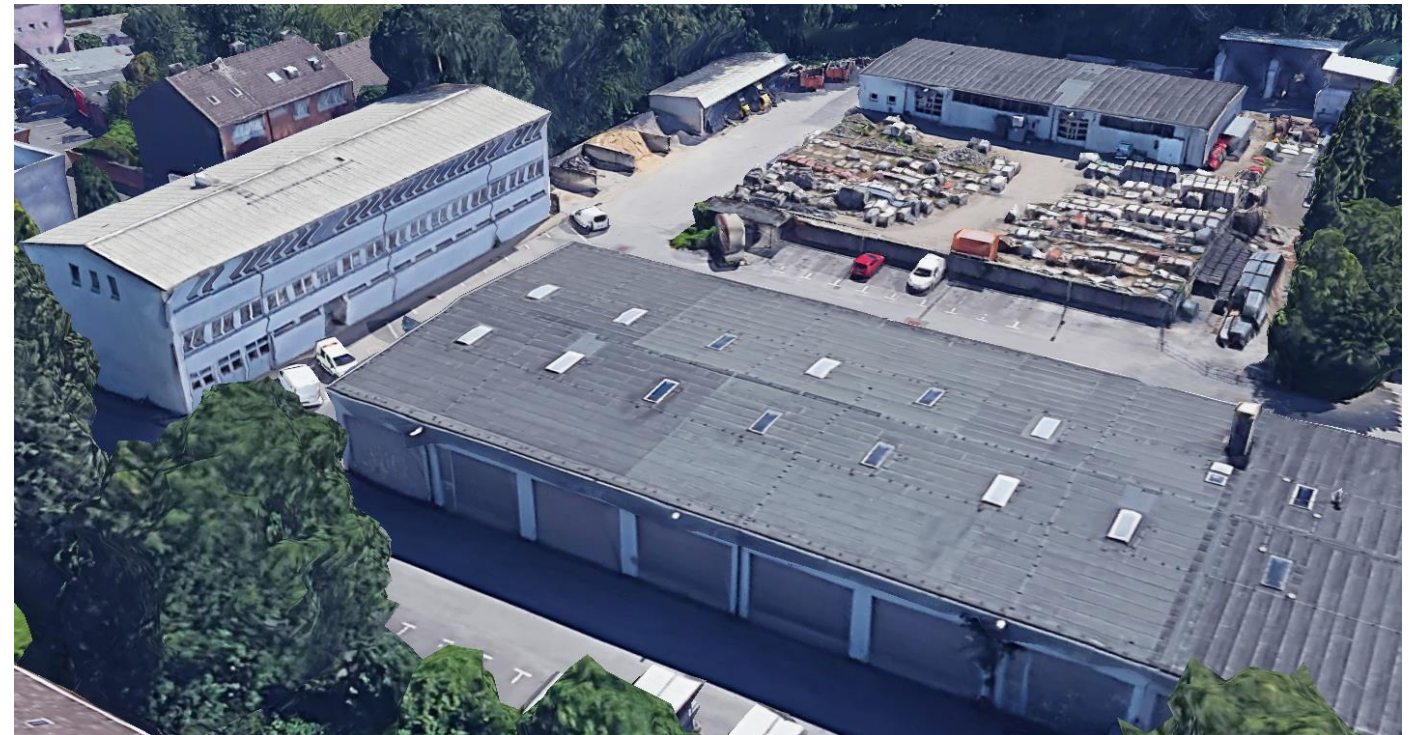
## Aktueller Sachstand (19/19)

### Zustand Außenanlagen - Referat 104

Die durch den Abbruch des Verwaltungsgebäudes frei werdende Fläche entlang der Alfredstraße soll in Anlehnung an die bisherigen Nutzungen als Lager genutzt werden.

Zusätzlich wird hier eine Lärmschutzwand mit baulich-konstruktiv angeschlossener Überdachung errichtet. Die dafür angenommenen Kosten sind in weiteren Planungsverlauf zu präzisieren.

Die Projektstudie schlägt vor, die ehemals entlang der Alfredstraße befindlichen Schüttgutboxen einige Meter westlich in das Innere des Geländes verlagert. In diesem Zusammenhang wird auch die Fläche für Steinlagerung restrukturiert.
