Anregung

- 1. In dem bewaldeten Abschnitt der Lenbachstraße zwischen Kruppstraße und Menzelerstraße wird auf beiden Fahrbahnseiten Zeichen 283

Haltverbot angeordnet.
- 2. In der Fortführung der Menzelerstraße werden die Parkmarkierungen auf dem östlichen Gehweg zwischen Nr. 1 und Garage Nr. 5 demarkiert.

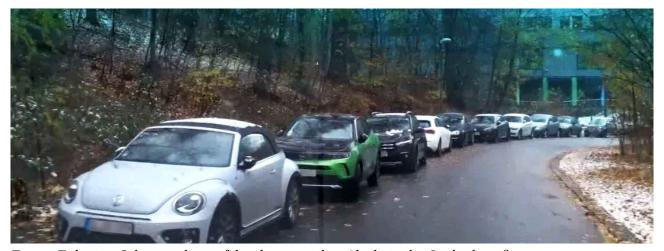
Fahrzeuge parken werktags auf dem kurvenreichen Abschnitt der Lenbachstraße teils auf der Fahrbahn, teils verkehrswidrig halbhüftig auf dem Gehweg, vgl. Foto 1.

Das Parken auf Gehwegen ist lt. Straßenverkehrs-Ordnung verboten (§ 2 (1) Fahrzeuge haben die Fahrbahn zu benutzen). Für Begegnungsverkehr ist die Fahrbahn bei Beparkung zu schmal. Dieser muß bei Gegenverkehr regelmäßig "in die Eisen". Geparkte Fahrzeuge verdecken die Sicht auf entgegenkommende Verkehrsteilnehmer. Ausweichflächen sind nicht vorhanden.

Foto 1: Teilweises Gehwegparken auf dem kurvenreichen Abschnitt der Lenbachstraße.

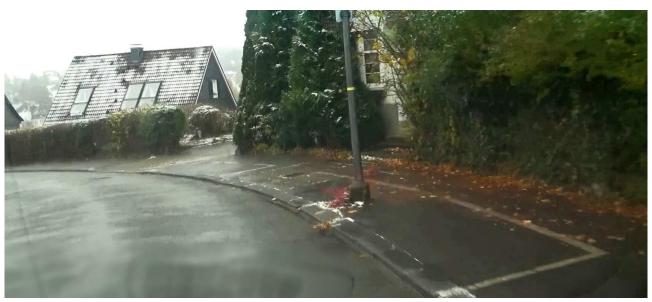
Durch die Parkflächenmarkierung (**Foto 2, 3, 4**) beträgt Restbreite des Gehwegs auf der östlichen Straßenseite der Menzelerstraße 1-5 stellenweise lediglich 0,5 bis 0,6 Meter, auf jeden Fall weniger als 1,0 Meter, so daß bereits Fußgänger mit Kinderwagen auf die Fahrbahn ausweichen müssen.

Foto 2: Parkmarkierungen auf dem Gehweg trotz zu geringer Restbreite für den Fußverkehr, Menzelerstraße.

Laut Verwaltungsvorschrift zur Straßenverkehrs-Ordnung darf Gehwegparken nur angeordnet werden, wenn unter anderem "genügend Platz für den unbehinderten Verkehr von Fußgängern gegebenenfalls mit Kinderwagen oder Rollstuhlfahrern auch im Begegnungsverkehr bleibt". Diese Bedingung ist hier erst recht nicht erfüllt. Die Anordnung der Parkflächenmarkierung ist daher – auch in bezug auf das barrierefreie Fortkommen für weniger mobile Personen – a fortiori aufzuheben.

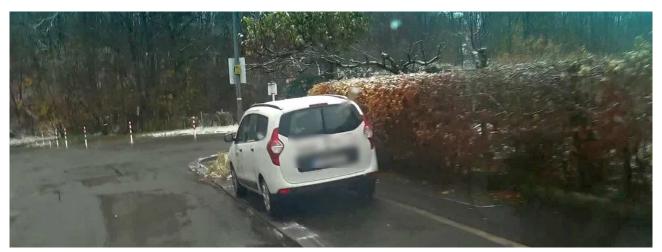
Foto 3: Parkmarkierungen auf dem Gehweg trotz zu geringer Restbreite für den Fußverkehr, Menzelerstraße.

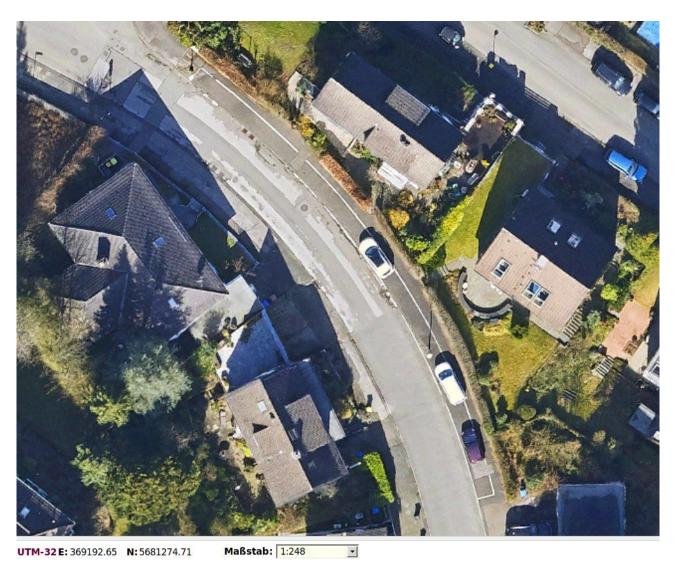
Foto 4: Menzelerstraße 1 (oben) bis 5 (unten) zeigen die geringe Restbreite für den Fußverkehr. Quelle: Geoportal Wuppertal.de
