## Fotodokumentation

Einbautag: 06.06. u. 07.06.2023

Patchmatikverfahren in Teilabschnitten der Straße Rädchen (Ro)

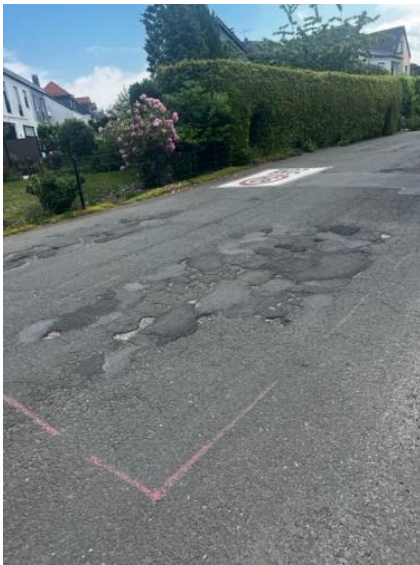
*Foto 1: Fahrbahnschäden / geflickte und ausgebrochene Asphaltstellen*

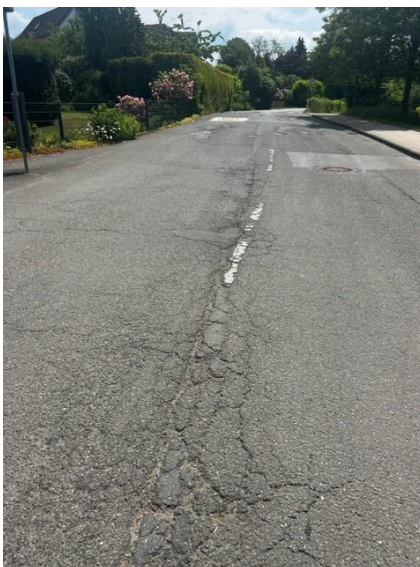
*Foto 2: Risse / NetZRisse im Asphaltbelag*

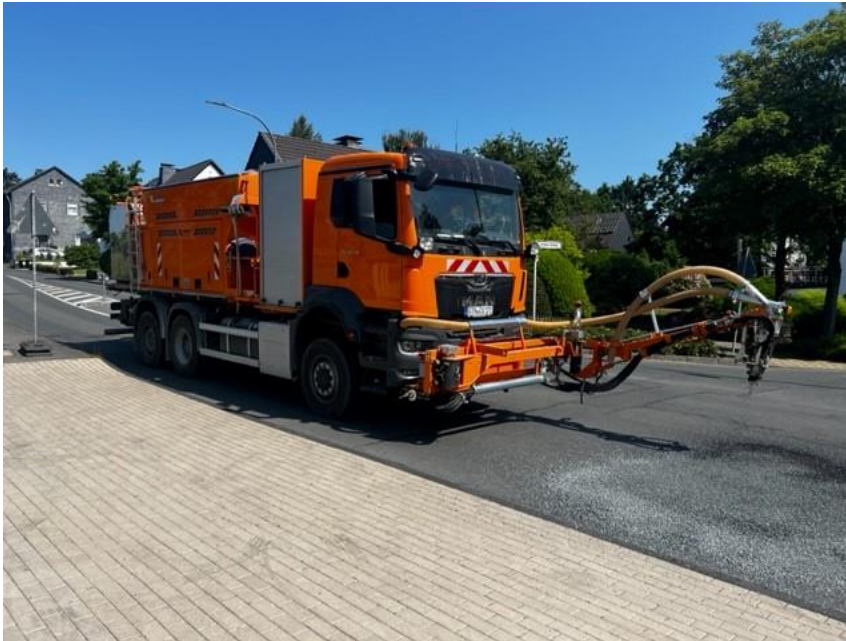
*Foto 3: Modernes, neuwertiges Patchmatikfahrzeug im Einsatz mit Einhandbedienung  
(Anschaffungswert: ca. 500.000 €)*

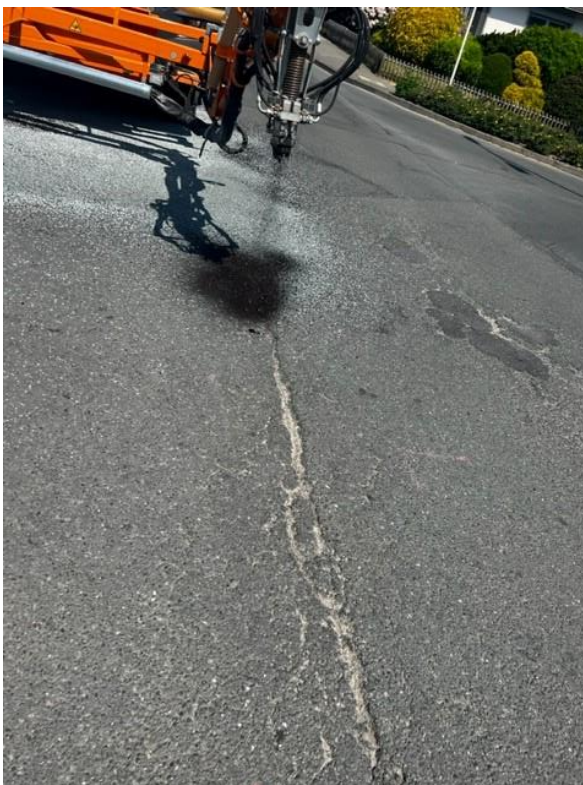
*Foto 4: Aufbringen des Bitumensplittgemisches mittels ferngesteuerter Sprühlanze*

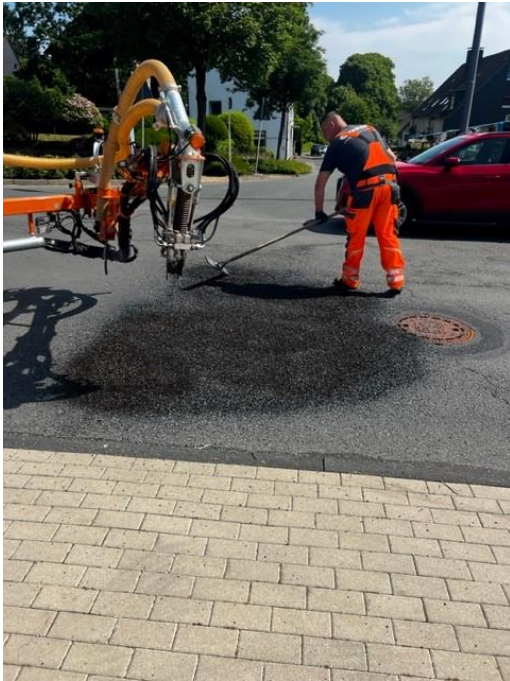
*Foto 5: Manuelles Nacharbeiten und Verteilen mittels Schieber*

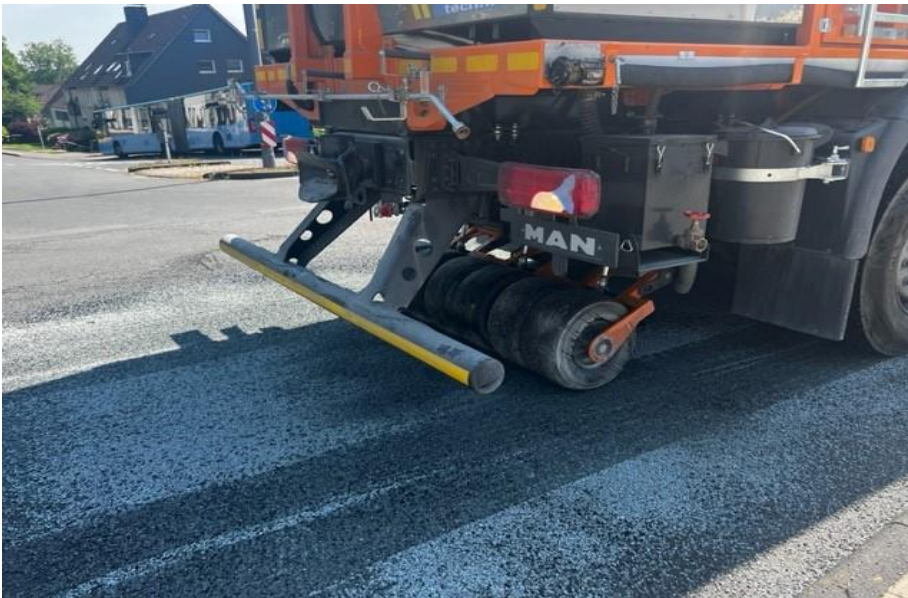
*Foto 6: Andrücken der letzten Splittschicht durch am Fahrzeug angebrachten Radwalzen*

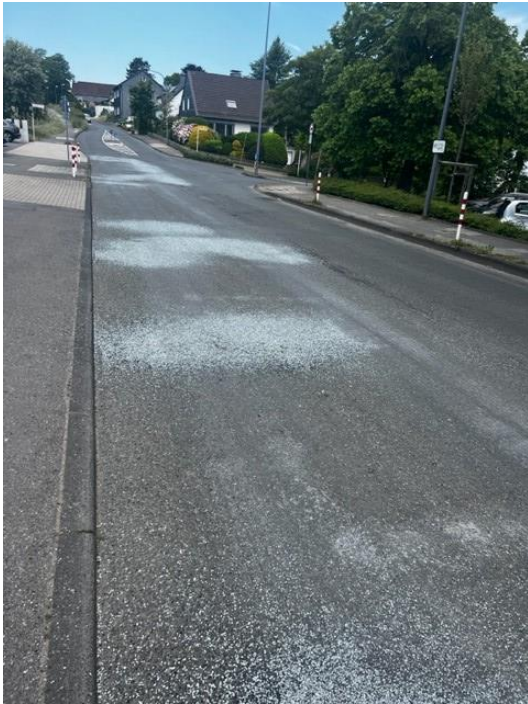
*Foto 7: Ergebnis nach der Sanierung: erhöhtes Splittaufkommen*

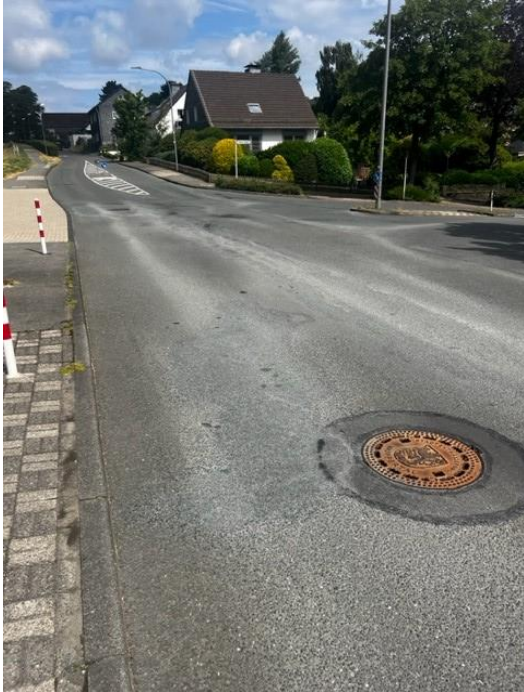
*Foto 8: Leichte, farbliche Unterschiede im Asphalt erkennbar*

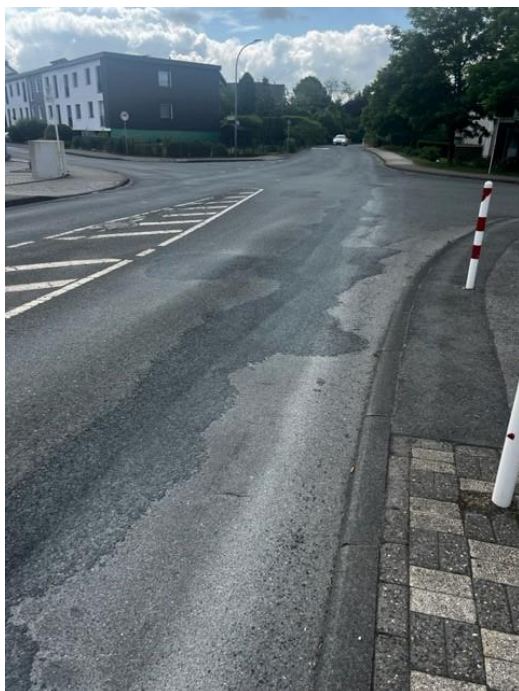
*Foto 9: Zum Teil deutliche Farbunterschiede erkennbar*

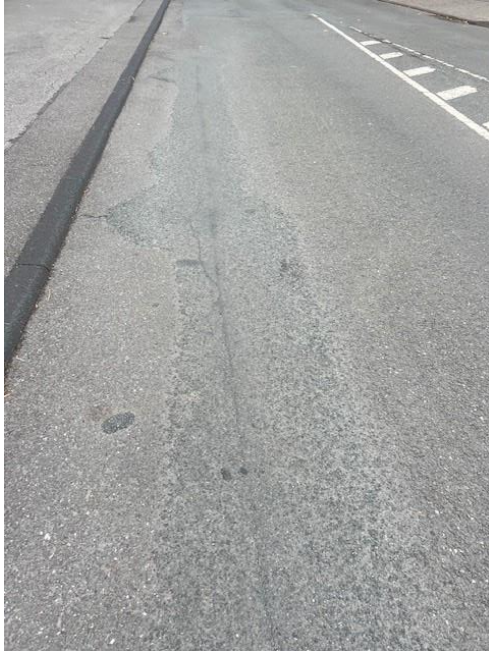
*Foto 10: Risse im Belag zeigen sich in sanierten Bereichen*

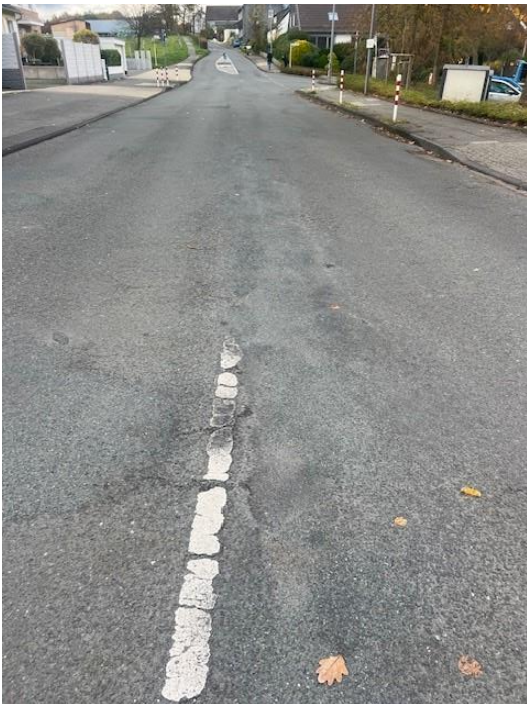
*Foto 11: Es zeigen sich Verdrückungen / Unebenheiten in sanierten Bereichen*

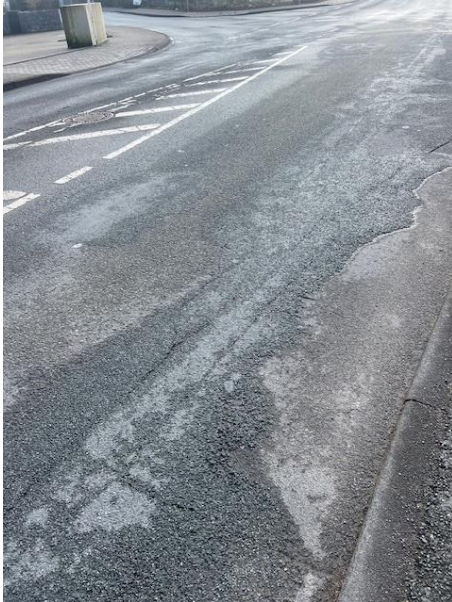
*Foto 12: Risse sind deutlich zu erkennen*

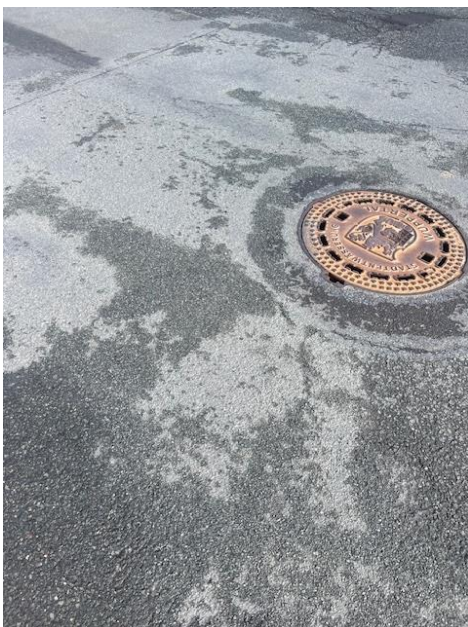
*Foto 13: Material- und Kornverlust sind auffällig*
