# Umnutzung Galeria Kaufhof | Analyse & Konzept

Neumarkt 26, 42103 Wuppertal-Elberfeld | zweiPM Nießen Knörzer Beratende Ingenieure PartG mbB | Präsentation | 23.06.2026

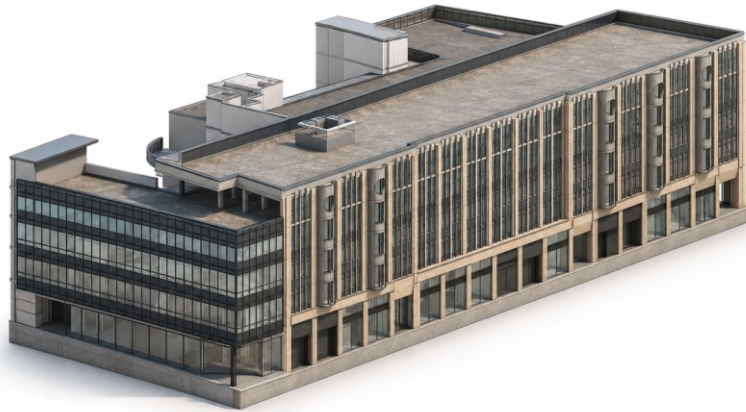
### Phase 02 Grundrisse, Ansichten, Schnitte, Flächen & Fassadenstudie

Fortschreibung vom Bestandsmodell zu einem integrierten Transformationskonzept mit Nutzungsverteilung, städtebaulicher Aktivierung, Lichthöfen, Dachflächen und Visualisierungen.

- Die vorgesehenen Nutzungen können im Bestand angeordnet werden: Bibliothek, Kolleg/VHS, Einzelhandel/Gastro, Bike Passage, Wohnen, Sport und Dachflächen.
- Städtebauliches Ziel: Bibliothek als Adresse zum Neumarkt, Belebung durch Handel/Kolleg und öffentliche Durchströmung des Gebäudes.
- Zentrale Eingriffe: Rückbau Spindel/Parkpalette, Erhalt und Wiederherstellung der Denkmalfassade, neue energieeffiziente Gebäudehülle und Lichthöfe.
- Ergebnis ist ein offener, gemischt genutzter Stadtbaustein mit hoher Aufenthaltsqualität, identitätsstiftender Freitreppe und aktivierten Dachflächen.

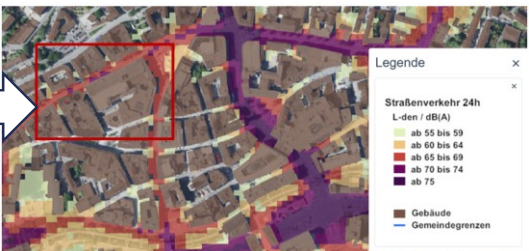
Außenlärm Bewertung

- baurechtlicher Schallschutz für die geplanten Nutzungen ist grundsätzlich gut umsetzbar.
- erhöhter Schallschutz ist ebenfalls erreichbar und insbesondere für Wohnnutzungen zu empfehlen.
- Besondere Aufmerksamkeit benötigen lärmsensible Schnittstellen, z. B. Turnhalle, Unterricht über Wohnen sowie die Außenlärmbelastung.
