# **Wupperpark**

Bericht zur

PBK 26.06.2019

**Prüfauftrag „Erhalt der Bestandsbäume im Wupperpark“**

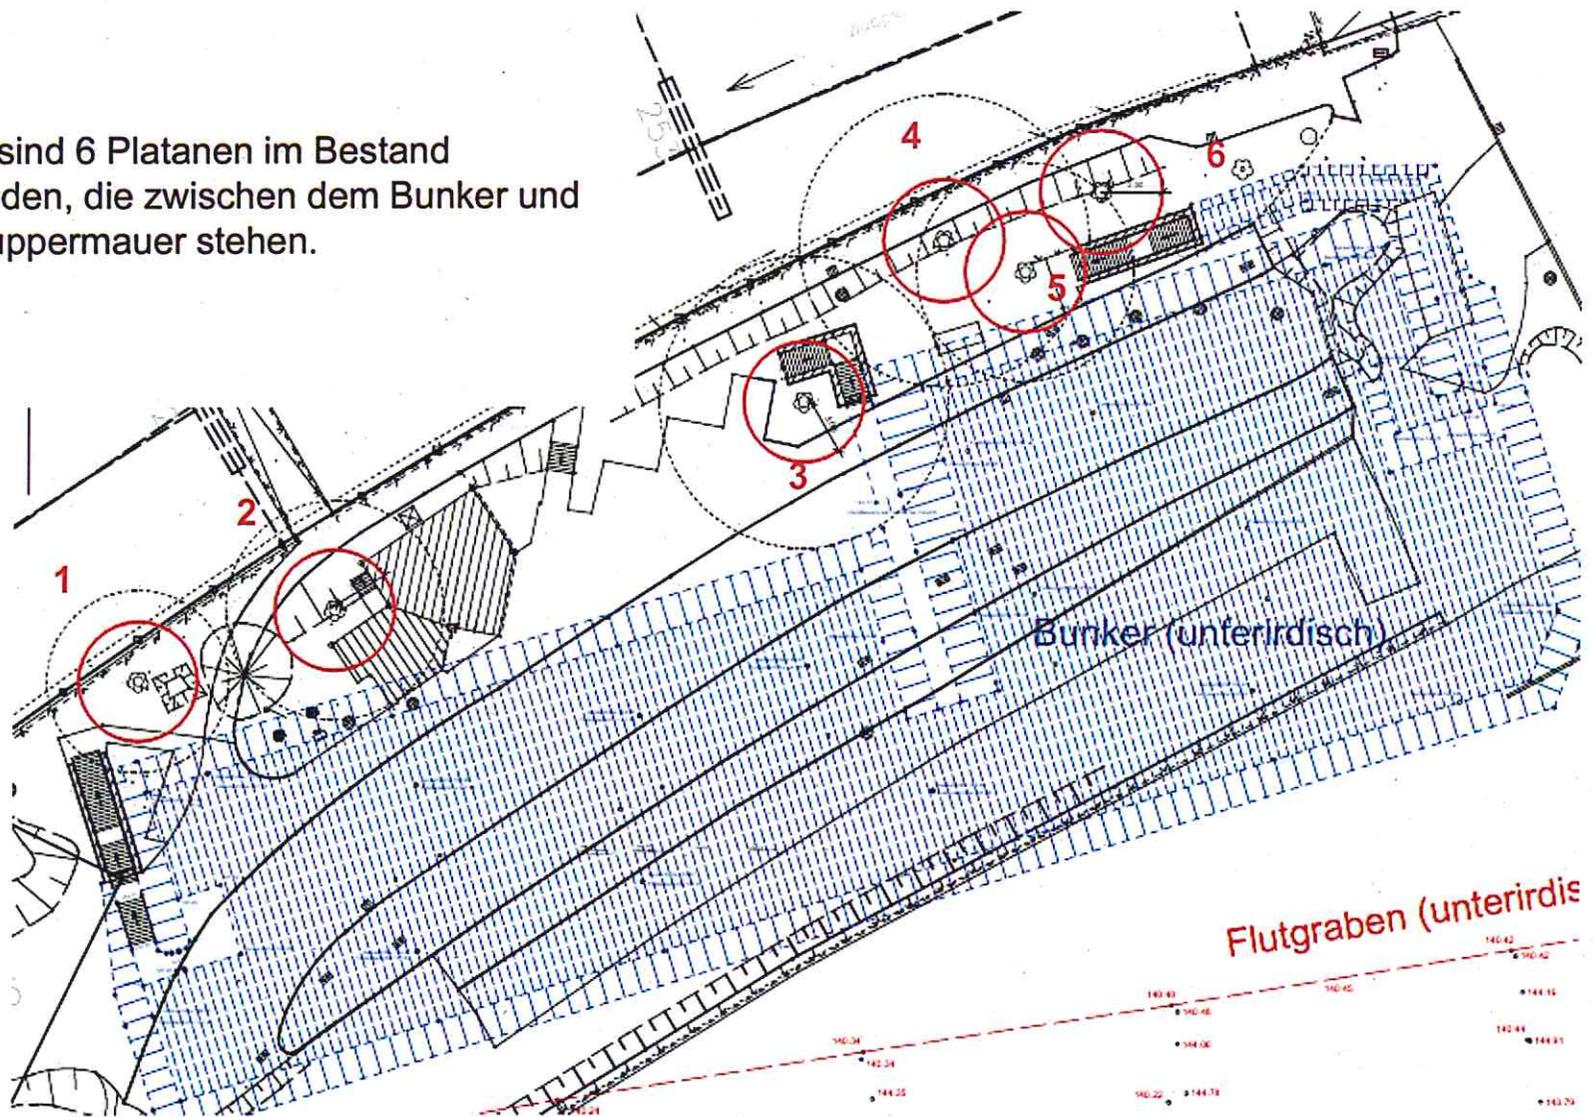
Heute sind 6 Platanen im Bestand vorhanden, die zwischen dem Bunker und der Wuppermauer stehen.

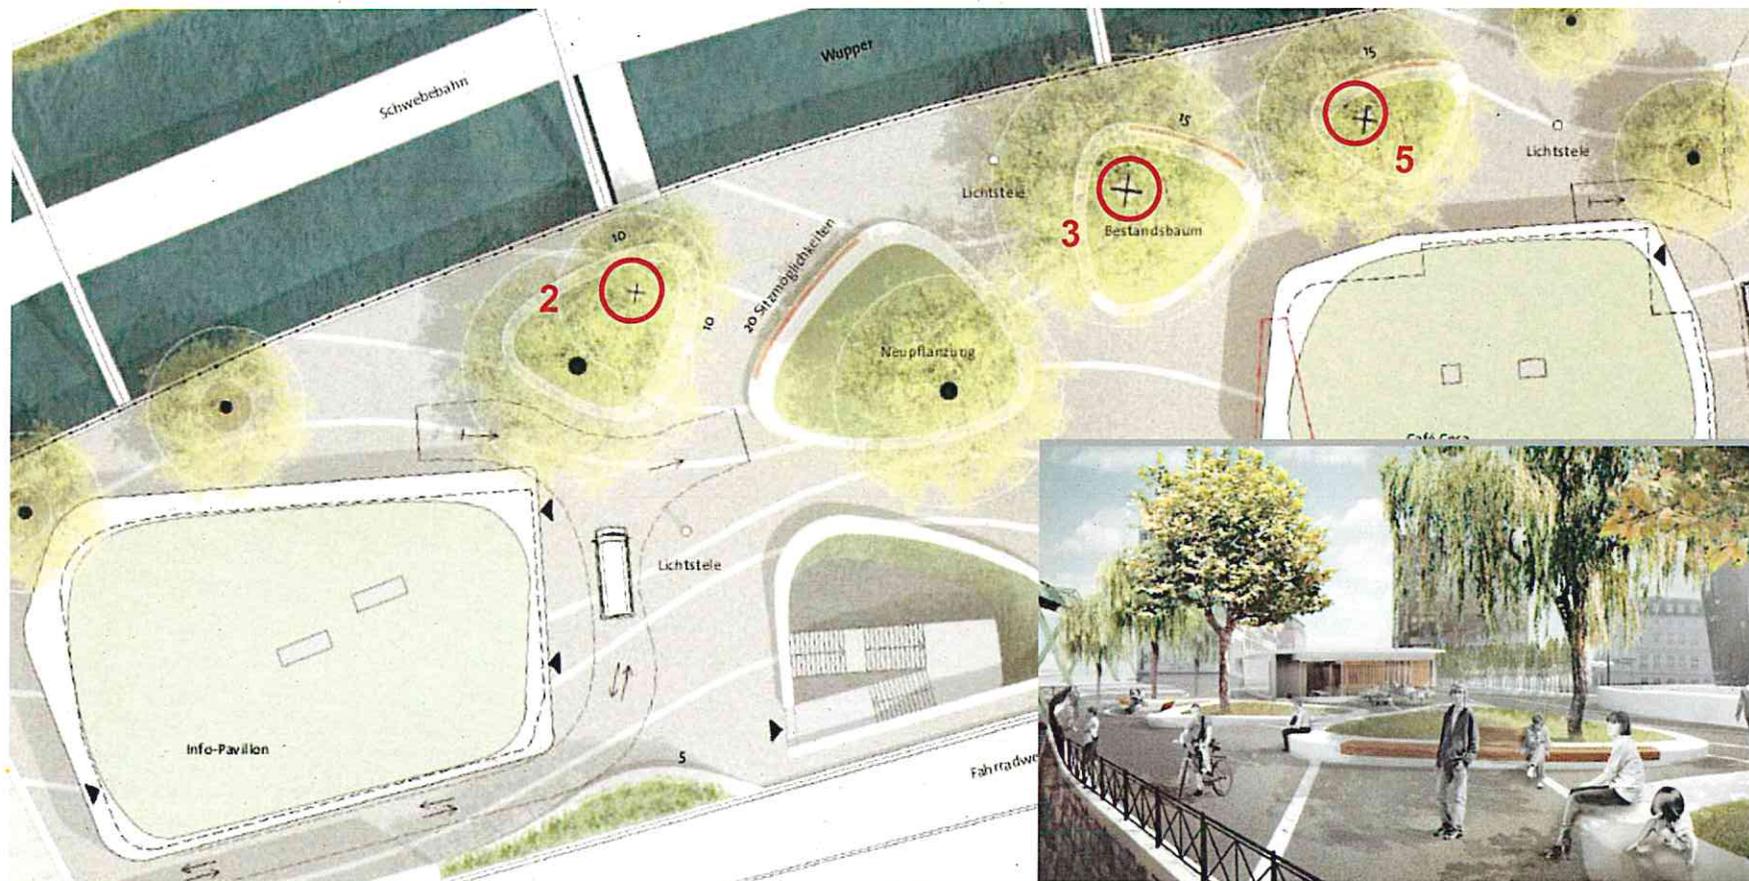
Zum Sachstand : Aus dem städtebaulichen Wettbewerb zum Wupperpark wurde der Entwurf der Bietergemeinschaft arnzt erke mit Landschaftsarchitekten scape mit VO/0141/18 durch die PBK zur Ausführung beschlossen. Wettbewerbsvorgabe war der notwendige Erhalt von Baum 3 und optional der Bäume 2 und 5  
Das Wettbewerbsergebnis sieht den Erhalt von 3 Bäumen vor. (Kennzeichnung mit +)

In der weiteren Planung sind auch diese Baumstandorte auf möglichen Erhalt zu prüfen.

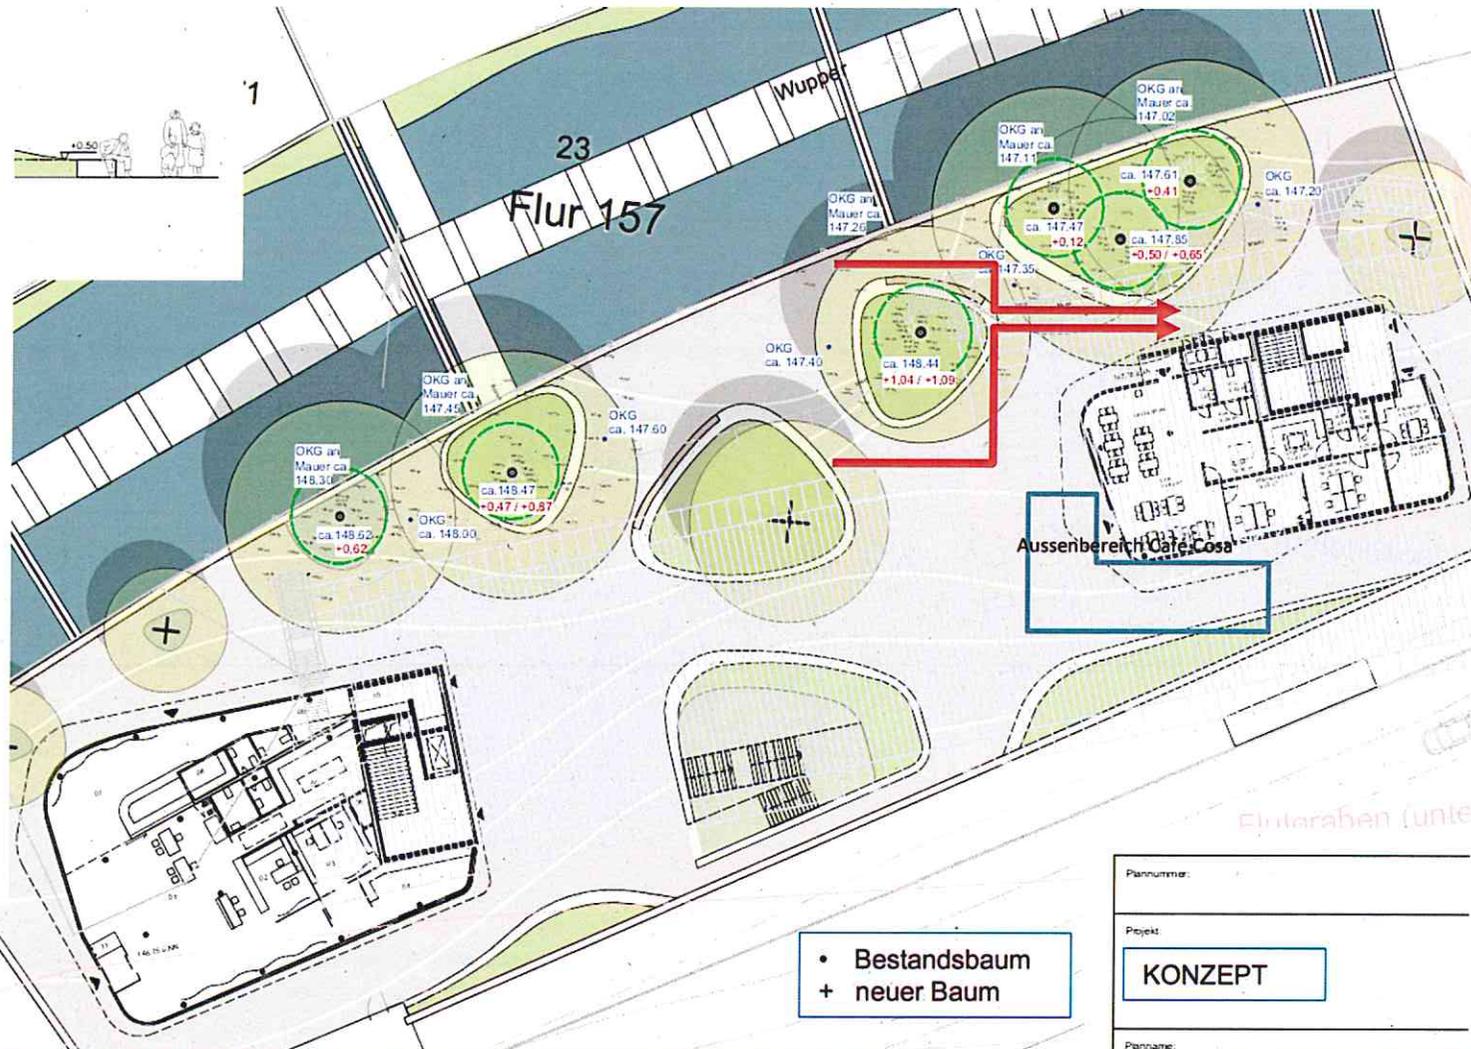
- Wettbewerbsentwurf ist aufgegeben
- Keine großzügige Aufenthaltsfläche an der Wupper
- Keine durchgängige Wegeverbindung entlang des Ufers
- Verdichtung aller Wegebeziehungen auf der Nordseite des Café Cosa
- Eingriff in den Wurzelbereich der Bäume erforderlich
- Brücke über die Wupper wird von der Wegefläche abgetrennt und kann beispielsweise nur über Trittplatten erreicht werden
