## Anregung

Es wird zur Kenntnis genommen, daß der Radfahrstreifen am Wall...

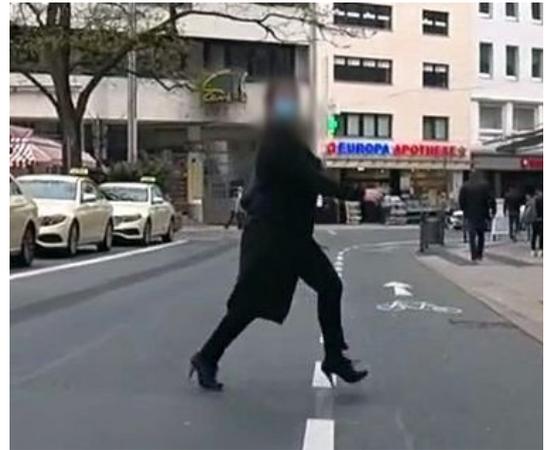
**Bild 1:** Querende Fußhüpfende, die den Radfahrer erst im letzten Moment wahrgenommen hat. Radfahrer sind akustisch und optisch schlechter wahrnehmbar als andere Kraftfahrer (OLG Karlsruhe, VRS 78, 329)

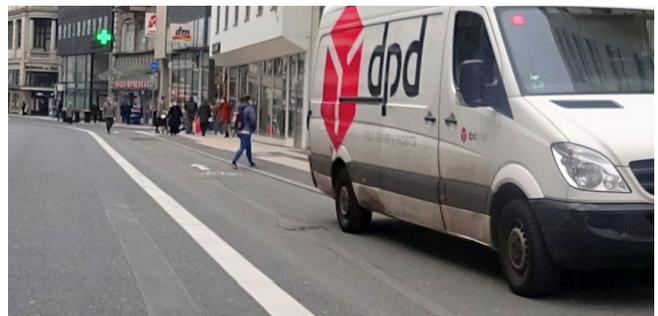
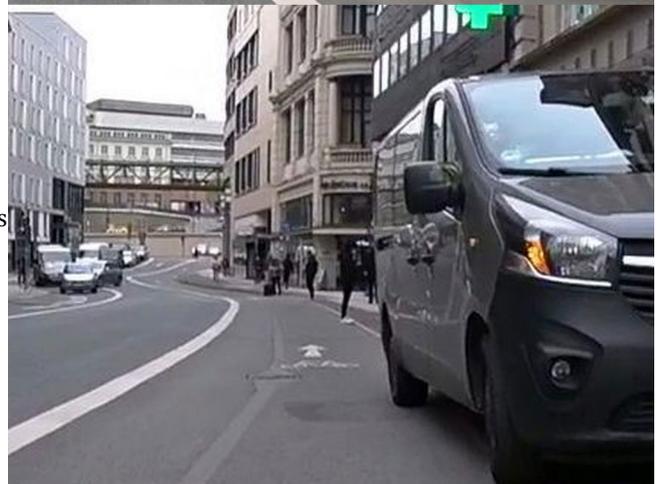
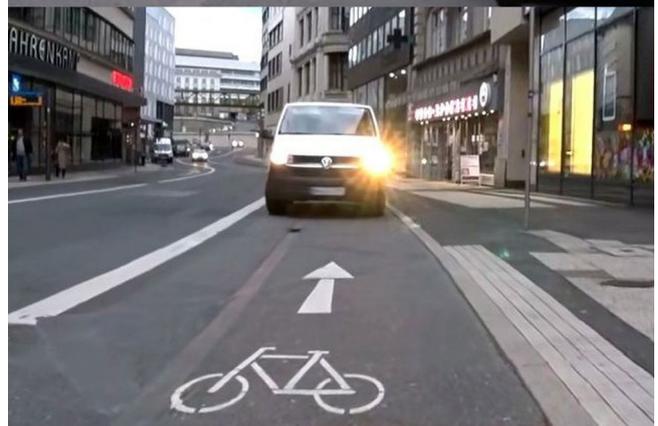
**Bildreihe 2:** Der Radweg als Multifunktionsstreifen.

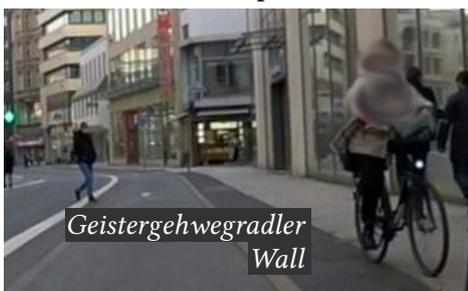
**Bildreihe 3:** Viel Längs- und Querverkehr über und auf dem jetzigen „Radfahrstreifen“.

Bereits Kraftfahrzeuge müssen zu normalen Öffnungszeiten am Wall langsam fahren, weil stets damit zu rechnen ist, daß Fußgänger queren wollen. Diese warten häufig auf dem Radweg oder bleiben dort stehen, wenn sie nahende Kraftfahrzeuge akustisch wahrnehmen, um diese passieren zu lassen, vgl. **Bildreihe 3 und 4** auf dieser und der nächsten Seite.

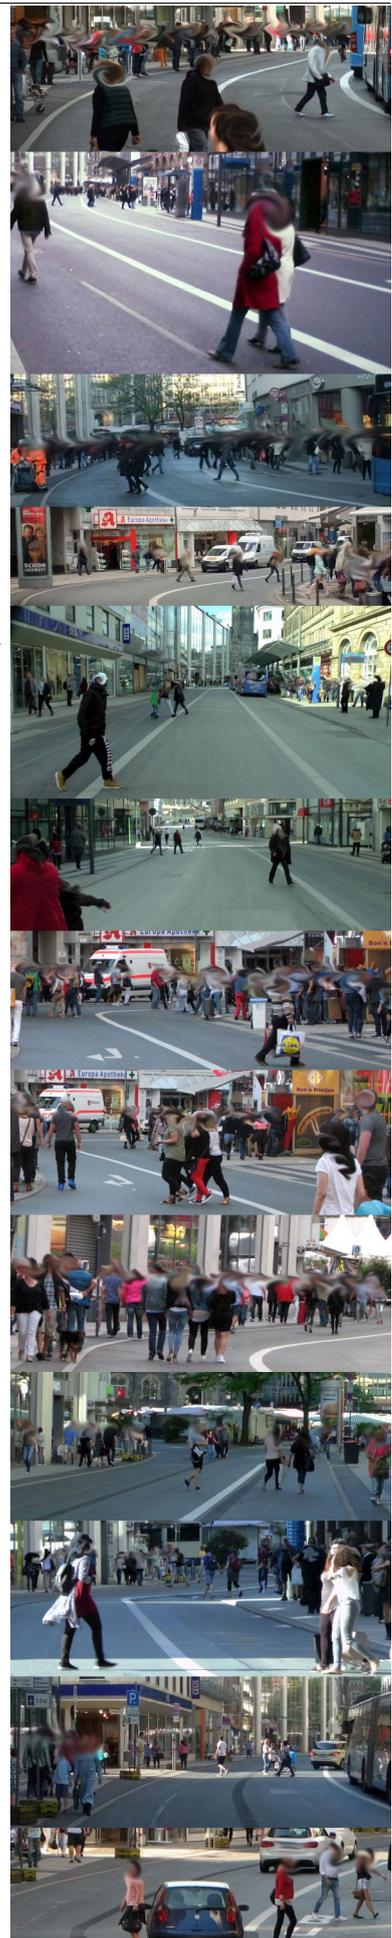
*Bildreihe 4 (rechts): Viel Längs- und Querverkehr über und auf dem jetzigen „Radfahrstreifen“.*

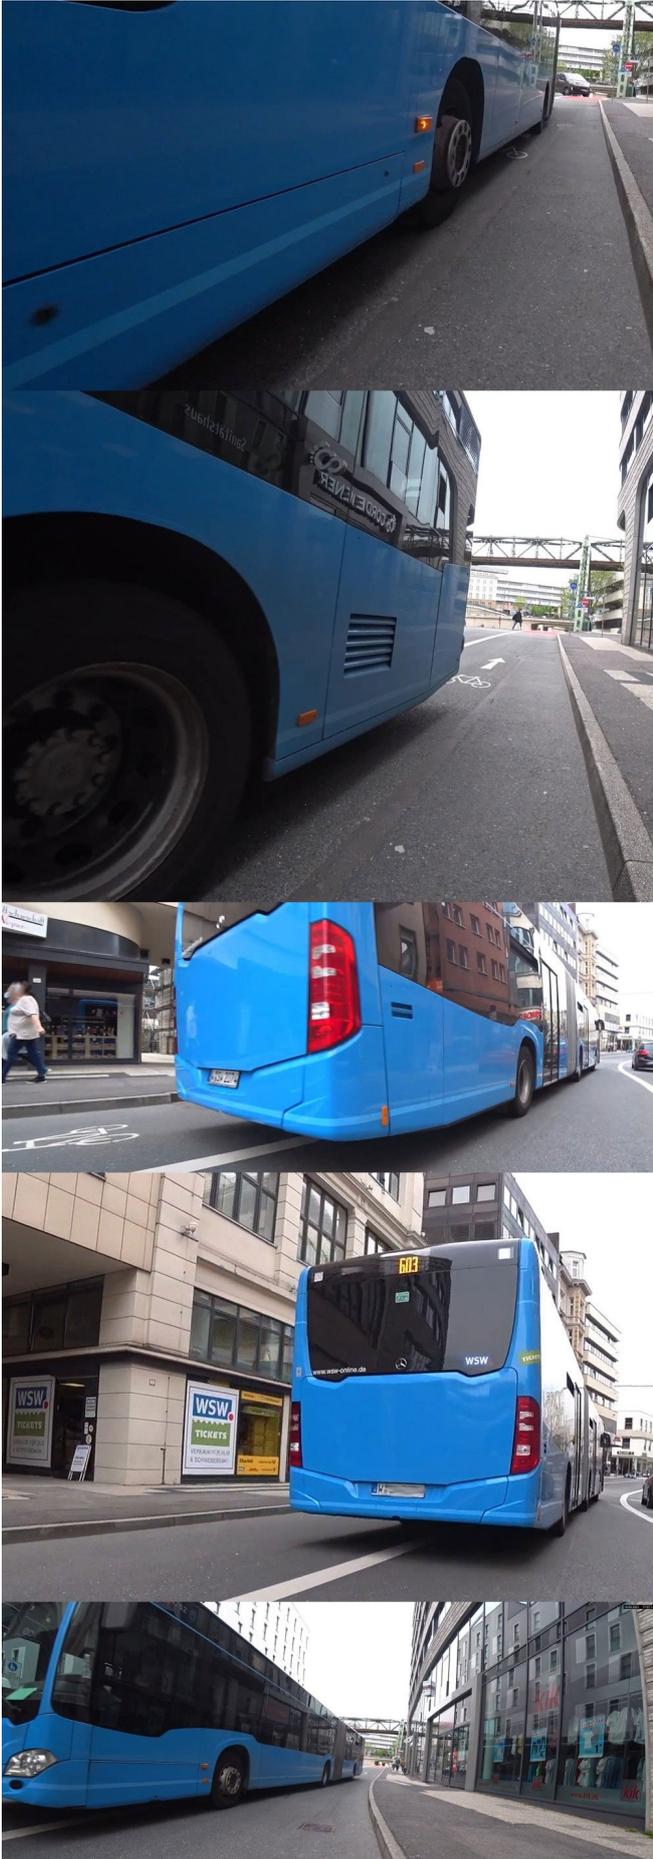
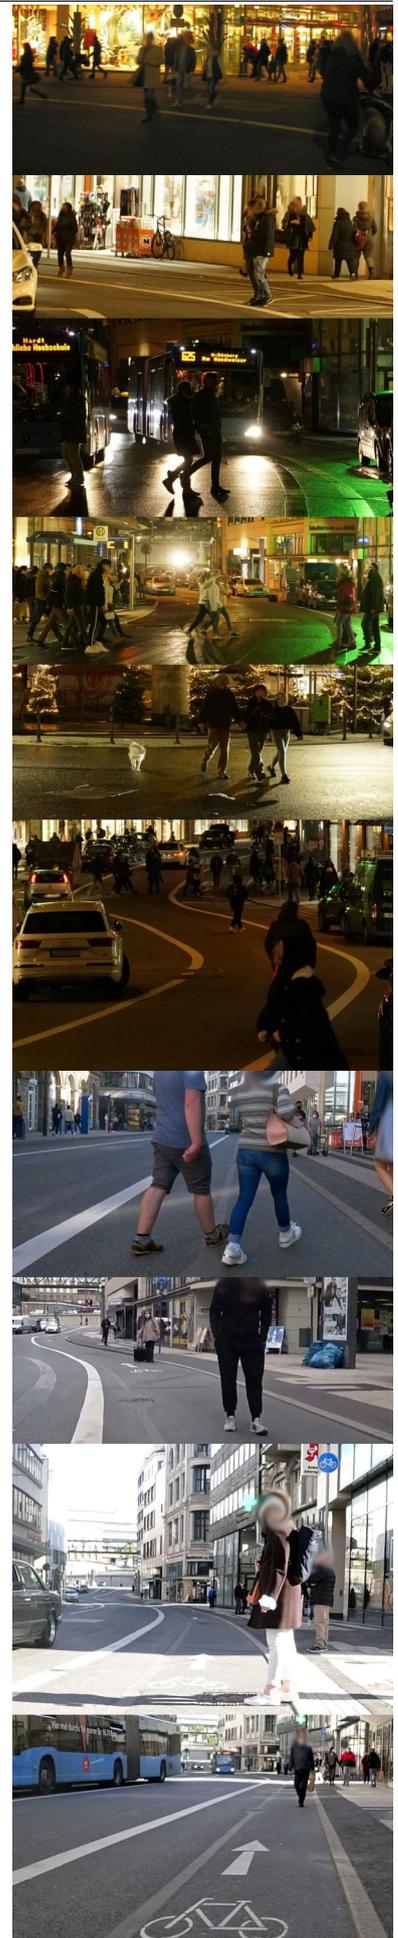
*Bildreihe 5: Wo Platz ist, wird gefahren. Der Radfahrer wird schon warten.*

Nicht nur mit parkenden Fahrzeugen, auch mit Bussen im Gegenverkehr muß der Radfahrer stets rechnen (**Bildreihe 5**). Besonders im Bereich der „Nordsee“-Kurve wird er in der Schleppkurve des Busses sanft auf den Gehweg geleitet. Nein: Busse *müssen* den Radweg *nicht* benutzen – sie *tun* es aber.

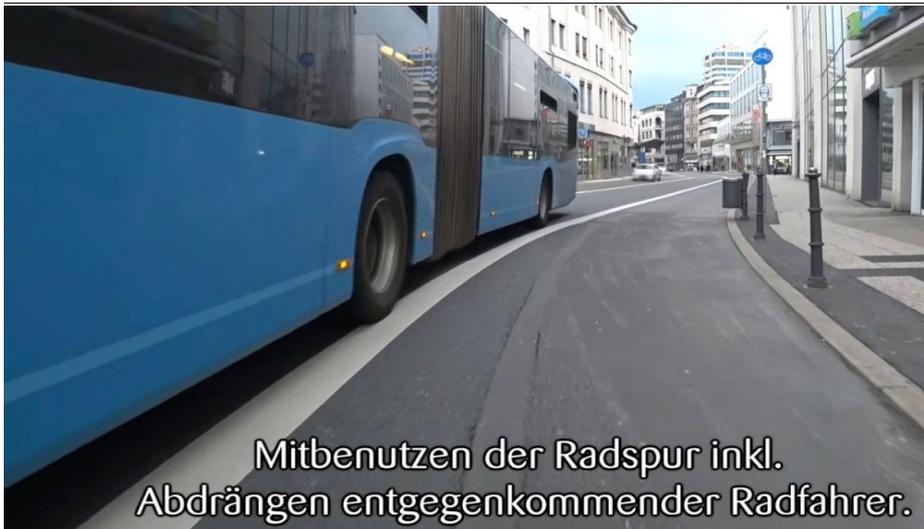
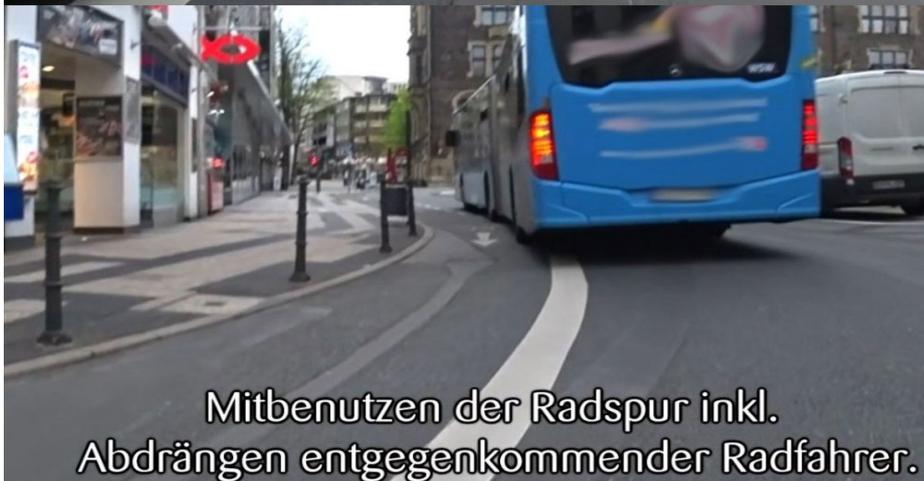
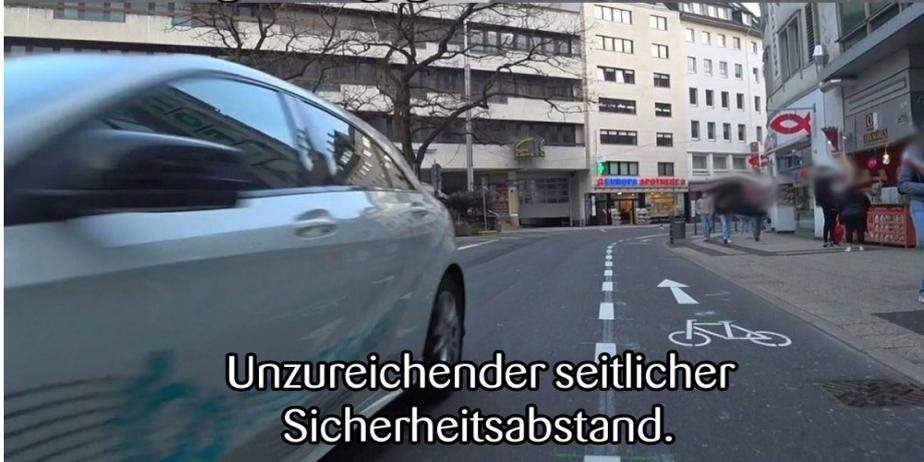
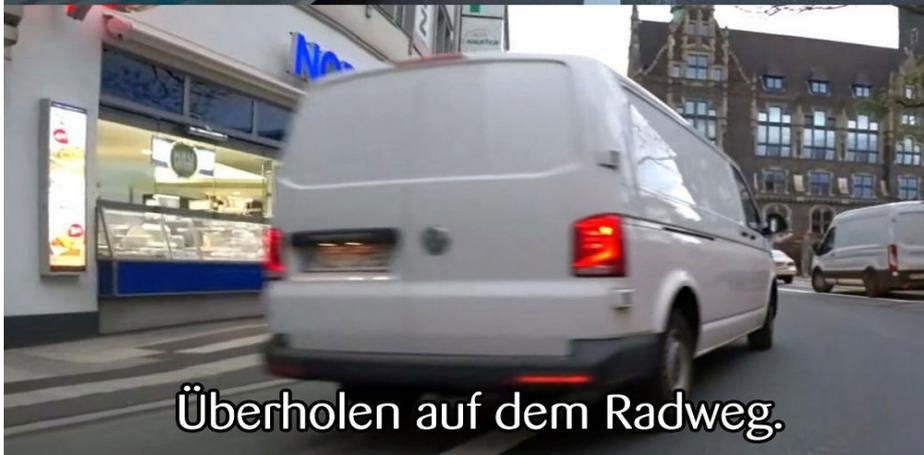
**Bildreihe 6:** Aufnahmen vom Mai 2021 (aktueller Zustand). Multifunktionsstreifen, Teil 3. Selbst auf dem Radweg überholende Kfz halten den vorgeschriebenen seitlichen Sicherheitsabstand von 150 cm nicht ein.
