Anlaß

Die Verwaltung legt dem Hauptausschuß einmal dar, wie sie sich sicheren Radverkehr auf den Südhöhen (L 417/418) bei ihren teils (w)irren straßenverkehrsrechtlichen Anordnungen vorstellt.

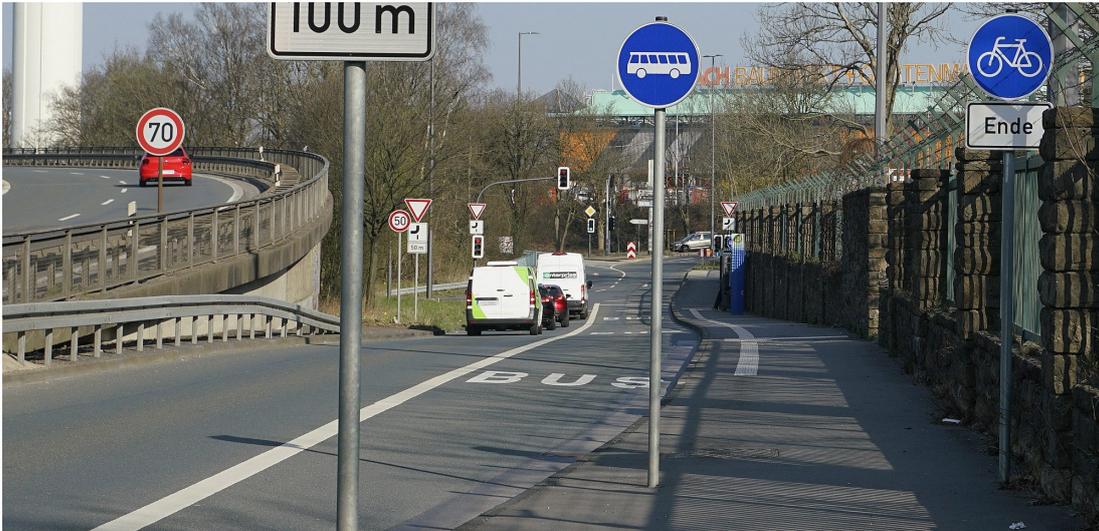
Abb. 1: Radweg ist zu Ende, der Radverkehr muß weiter die Fahrbahn benutzen.

) Richtung Lichtscheid unterwegs ist, trifft zwangsweise an der Haltestelle Lichtscheid/Wasserturm (am W-Tec) auf das Zeichen 237 Radweg mit dem Zusatzzeichen „Ende“, vgl. **Abb. 1**. Da Radfahrer mit ihren Fahrzeugen die Fahrbahn zu benutzen haben (§ 2 (1) StVO), müssen sie ab hier die Fahrbahn benutzen. Zudem ist der Bordstein dafür entgegen den Richtlinien nicht abgesenkt, vgl. **Abb. 2**.

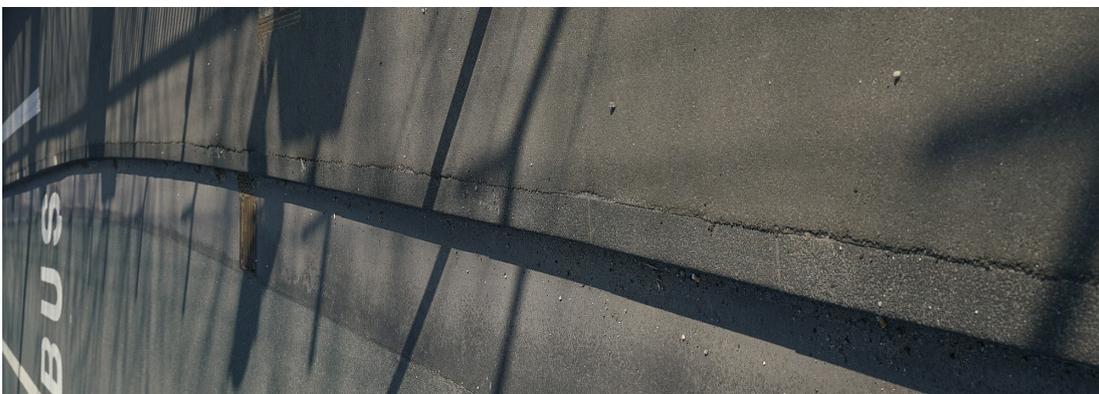
Abb. 2: kein abgesenkter Bordstein am „Ende des Radwegs“.

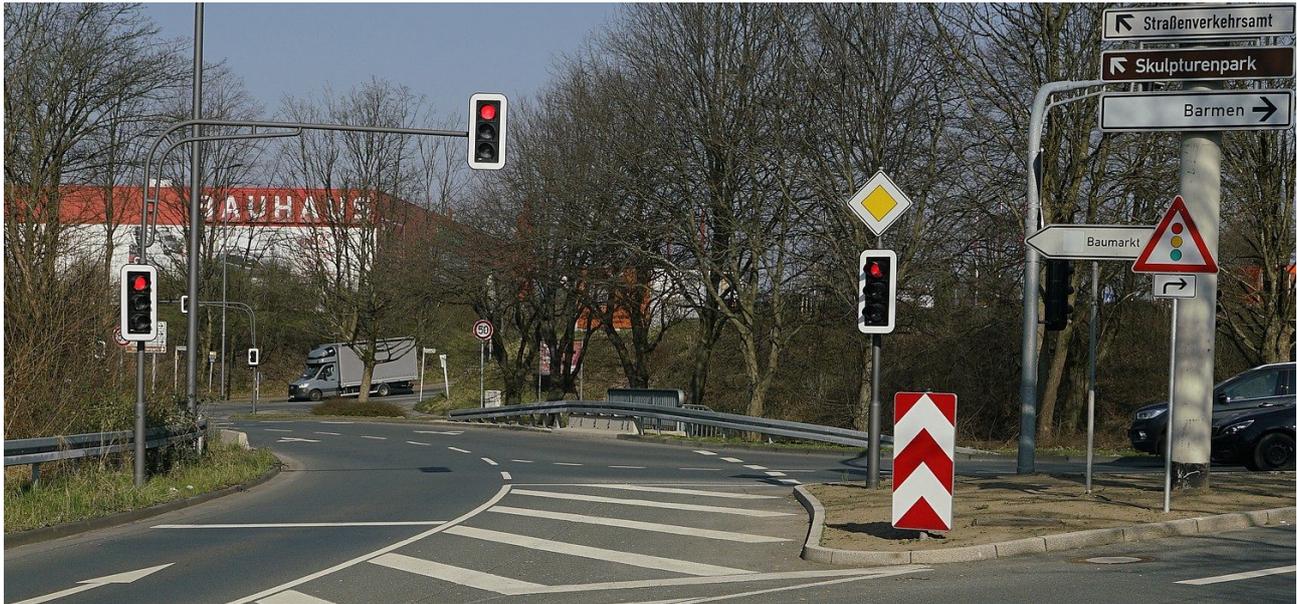
Abb. 3: Kein Geh- oder Radweg zwischen Oberer Lichtenplatzer und Oberbergischer Straße.

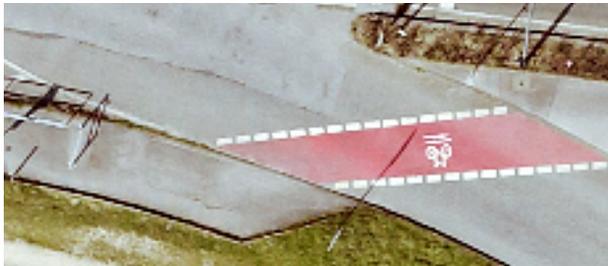
Abb. 3a/3b: links Schliemannweg, Zweirichtungshinweis mittels Richtungspfeilen; rechts: Parkstraße, Zweirichtungshinweis mittels zwei Radsymbolen in der jeweiligen Fahrtrichtung.

Während auf der Südseite der L 417/8 in Einmündungen rosa Radwege mit Symbolen auf Radverkehr aus beiden Richtungen hinweist (Abb. 3a: Einmündung Schliemannweg mittels zwei Pfeilen unterhalb des Radsymbols, Abb. 3b: Einmündung Parkstraße mittels zwei Radsymbolen in der jeweiligen Fahrtrichtung), läßt dieser Service auf dem nördlichen Radweg zu wünschen übrig.

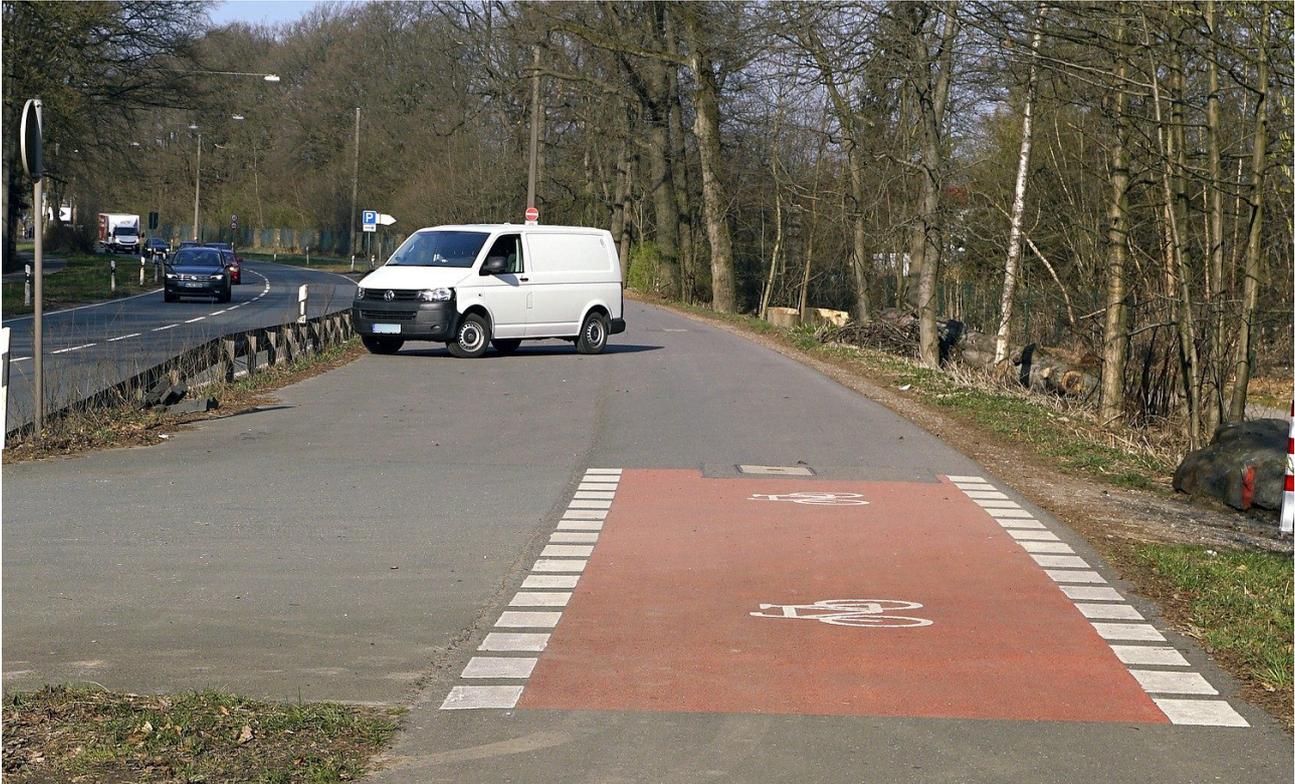
Abb. 4: nördlicher Geh-/Radweg im Bereich als „Parkplatz“ im Bereich des Sportplatzes. Während im Hintergrund das Zeichen 267 Einfahrt verboten mit Zusatzzeichen Radverkehr frei diesem die Weiterfahrt erlaubt, ist in Gegenrichtung am Rad-/Gehweg für Kfz überhaupt keine Anordnung vorhanden. Demnach und nach der Praxis ist davon auszugehen, daß es sich um einen Zweirichtungsradgehweg handelt.

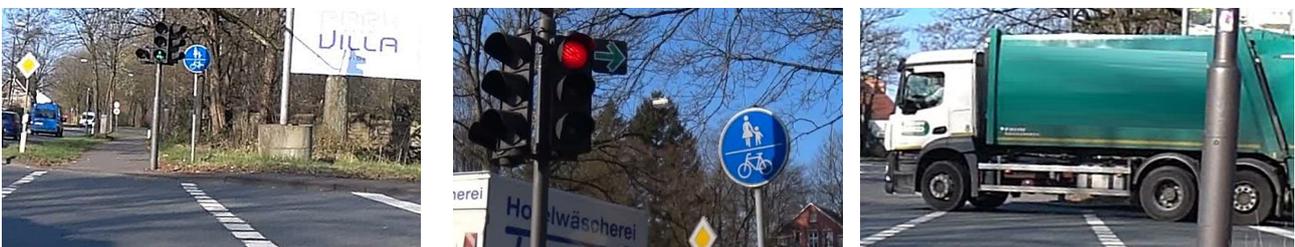
Abb. 5/6/7: Den Fußgängern wird Grün signalisiert (links), während dank Grünpfeil (Mitte) im laufenden Takt Fahrzeuge ohne Halt bis zur Sichtlinie durchfahren und damit die Fuß-/Radwegefurt blockieren.

Ausgerechnet an der Einmündung Erich-Hoepner-Ring, wo dem Rad- und Fußverkehr meist Grün signalisiert wird (Abb. 5), hat die Verwaltung einen sog. Grünpfeil angebracht (Zeichen 720 ➡, Abb. 6), von dem sie sowohl weiß, daß dies bei Radverkehr in zwei Richtungen unzulässig ist, als auch weiß, daß hier tagsüber quasi im Minutentakt Fahrzeuge bei Rot durchknallen und damit die Haltlinie blockieren (Abb. 7). Ingrunde kann die Ampel aus der Einmündung Erich-Hoepner-Ring auch abgebaut werden, dann hätte die Umwelt durch die eingesparte elektrische Energie noch einen Nutzen. Dem Fortkommen der in die L 417 einbiegenden Fahrzeuge und der besch...eidenen Situation des Rad- und Fußverkehrs würde dies keinen Abbruch tun.
