Vorplanung

Gesamtsanierung GGJR Siegesstrasse
 Siegesstraße 134, 42287 Wuppertal
 Baustelleneinrichtungskonzept
 Abbruch Sporthalle und Schadstoffsanierung Phase 1
 05.05.2023
 Plannr. 301

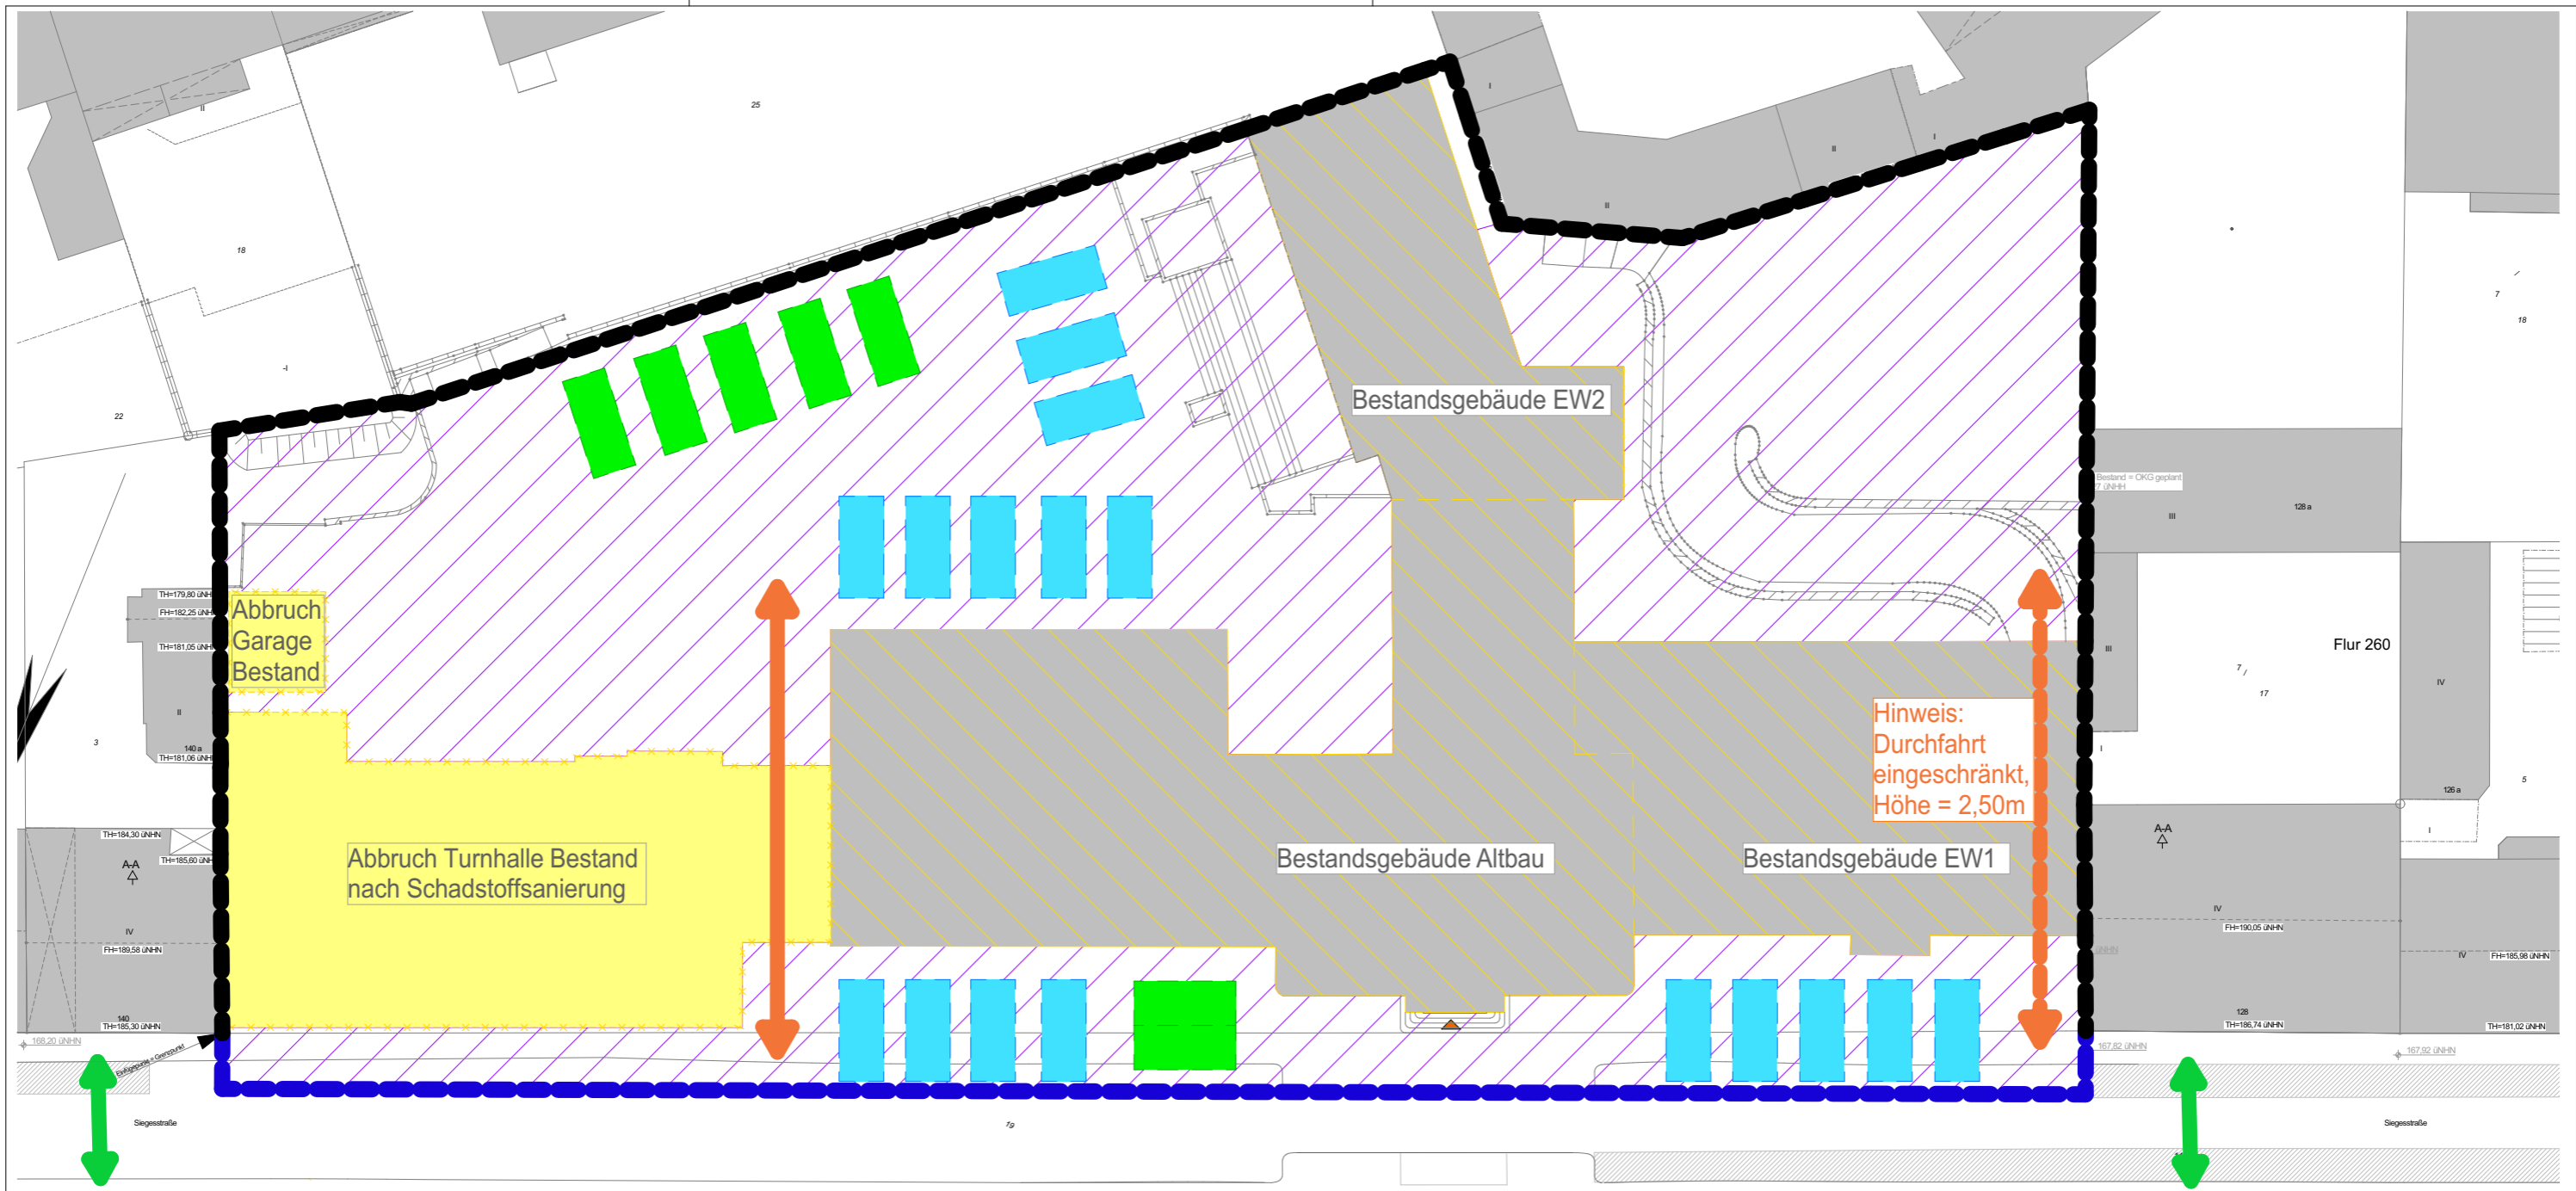
Hinweis:
Durchfahrt
eingeschränkt,
Höhe = 2,50m

Abbruch
Garage
Bestand

Abbruch Turnhalle Bestand
nach Schadstoffsanierung

Grundstücksgrenze
-

Baustellenzaun
-

Straßenüberquerung Fußgänger
-

Baustellenzufahrt
-

Stellfläche Material-/ Schuttcontainer
-

Stellfläche Baucontainer, Aufenthalt, Büro, Toiletten
-

Baustellenbereich/ Baustelleneinrichtungsfläche
-

Abbruch
-

Schadstoffsanierung
