Schadensbeseitigung am Morsbach durch den Wupperverband

Seit Juli 2021 wurden insgesamt 25 Schäden am Wuppertaler Morsbach durch Bürger gemeldet. Von diesen sind alle Schäden durch die Gewässerunterhaltung des Wupperverbands beseitigt bzw. repariert worden (siehe grüne Punkte in der Karte). Eine neue Meldung ist hinzugekommen (ein Sturzbaum, der in pink dargestellt ist und zeitnah bearbeitet wird).

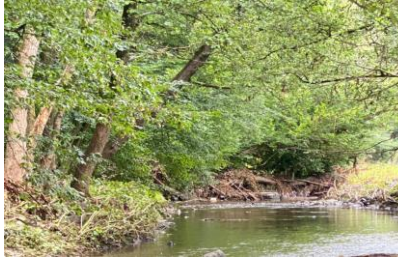
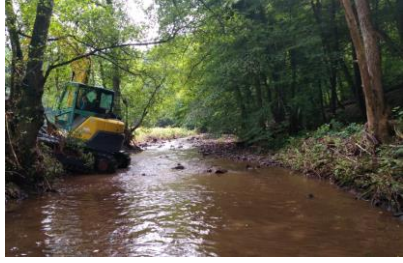
Art der Schadensmeldung	vorher	nachher oder währenddessen
<p>Sturzbäume als Abflusshindernisse. Hier: Räumung mit 10 to Bagger in der Nähe der Firmen Picard / Ibach</p>

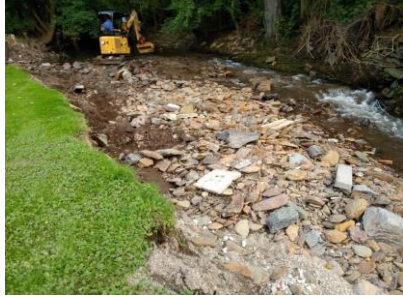
<p>Räumung von Schotterablagerungen / Wiederherstellung Profil</p>

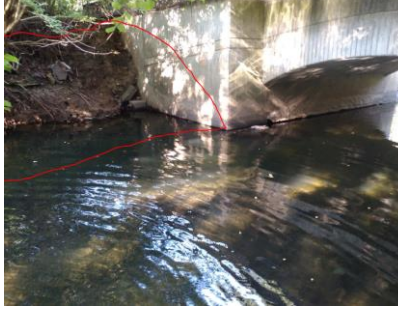
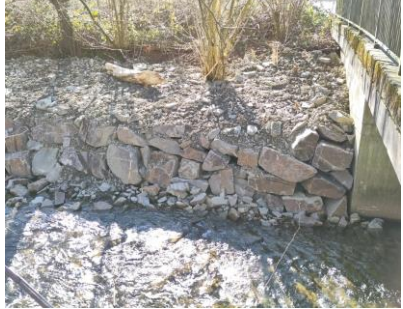
<p>Erhebliche Erosion an Widerlagern der Morsbachtalstraße (hier bei Wildschützaue). Ufer wiederhergestellt und mit Mauer gesichert. Weitere Schäden vom Landesbetrieb Strassen aufgenommen und in Bearbeitung.</p>
