**Fällantrag:****07.06.2024**

**Antrag auf Maßnahmen am Baumbestand** nach der Satzung zum Schutz des Baumbestandes innerhalb der Stadt Wuppertal in der jeweils gültigen Fassung.

**Projekt:** Gesamtanierung Gesamtschule Langerfeld

**Rodung von 18 Bäumen** auf dem Grundstück Heinrich-Böll-Str,  
Heinrich-Böll-Str. 240 in 42277 Wuppertal

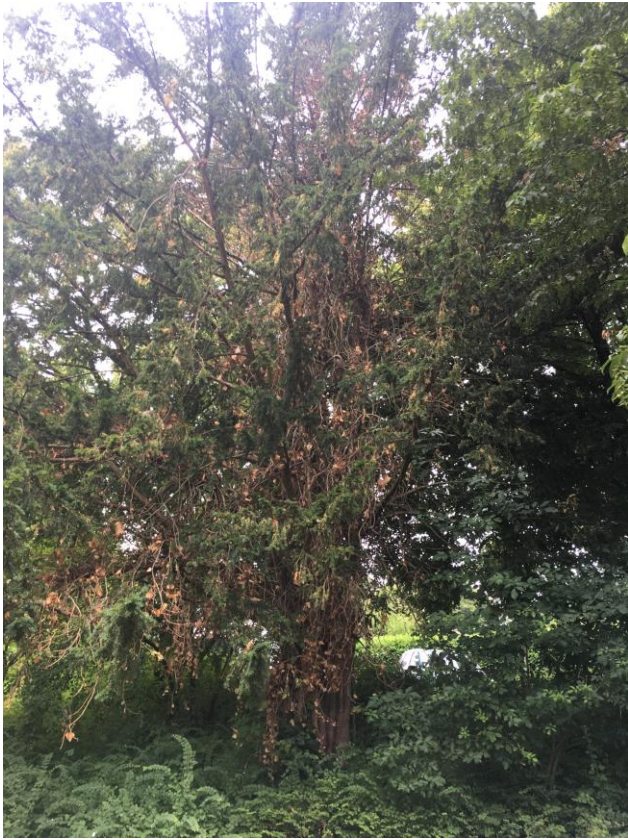
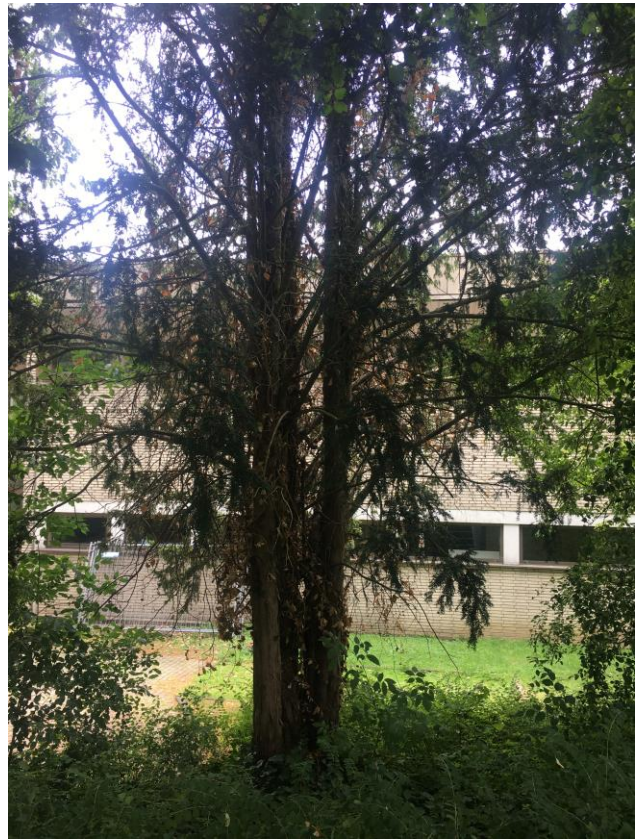
| Nr. | Gattung / Art | Stamm-<br>umfang<br>in cm | Kronen-<br>durchmesser<br>in m | Vitalität /<br>Bemerkung |
|---|---|---|---|---|
| 4 | Eibe – Taxus baccata | 60+60+60+<br>60 | 6 | Vitalität 3<br>Trockenschäden |

4: Eibe / ist aufgrund des Erweiterungsbaus nicht mehr zu halten /Trockenschäden

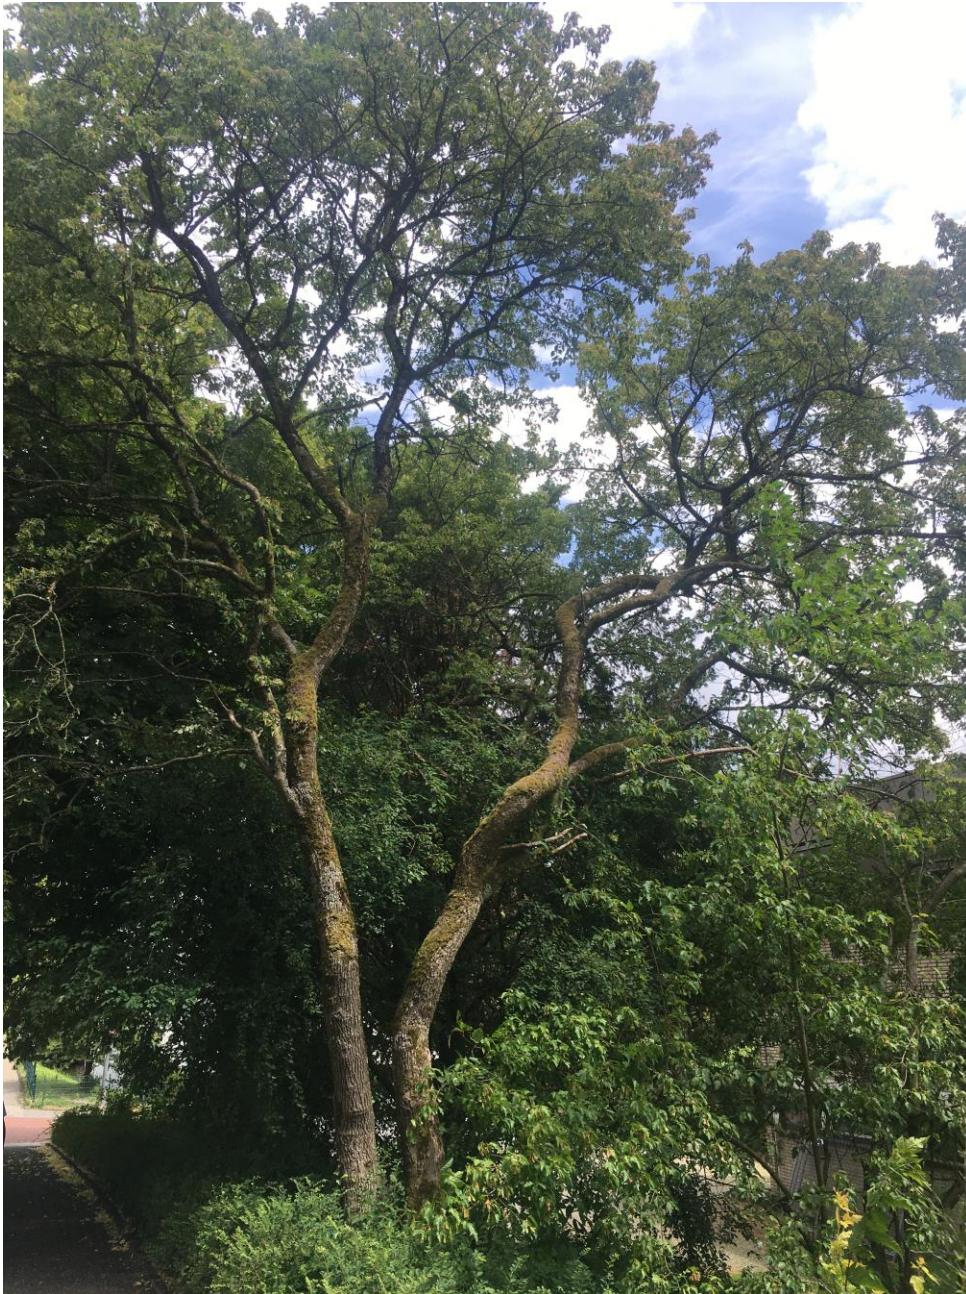
| Nr. | Gattung / Art | Stamm-<br>umfang<br>in cm | Kronen-<br>durchmesser<br>in m | Vitalität /<br>Bemerkung |
|---|---|---|---|---|
| 5 | Bergahorn – Acer pseudoplatanus | 80+80 | 8 | Vitalität 3-4<br>Absterben von<br>Fein- und<br>Grobästen /<br>Schiefstand |

5: Bergahorn / ist aufgrund des Erweiterungsbaus nicht mehr zu halten / Schiefstand, Absterben von Fein- und Grobästen

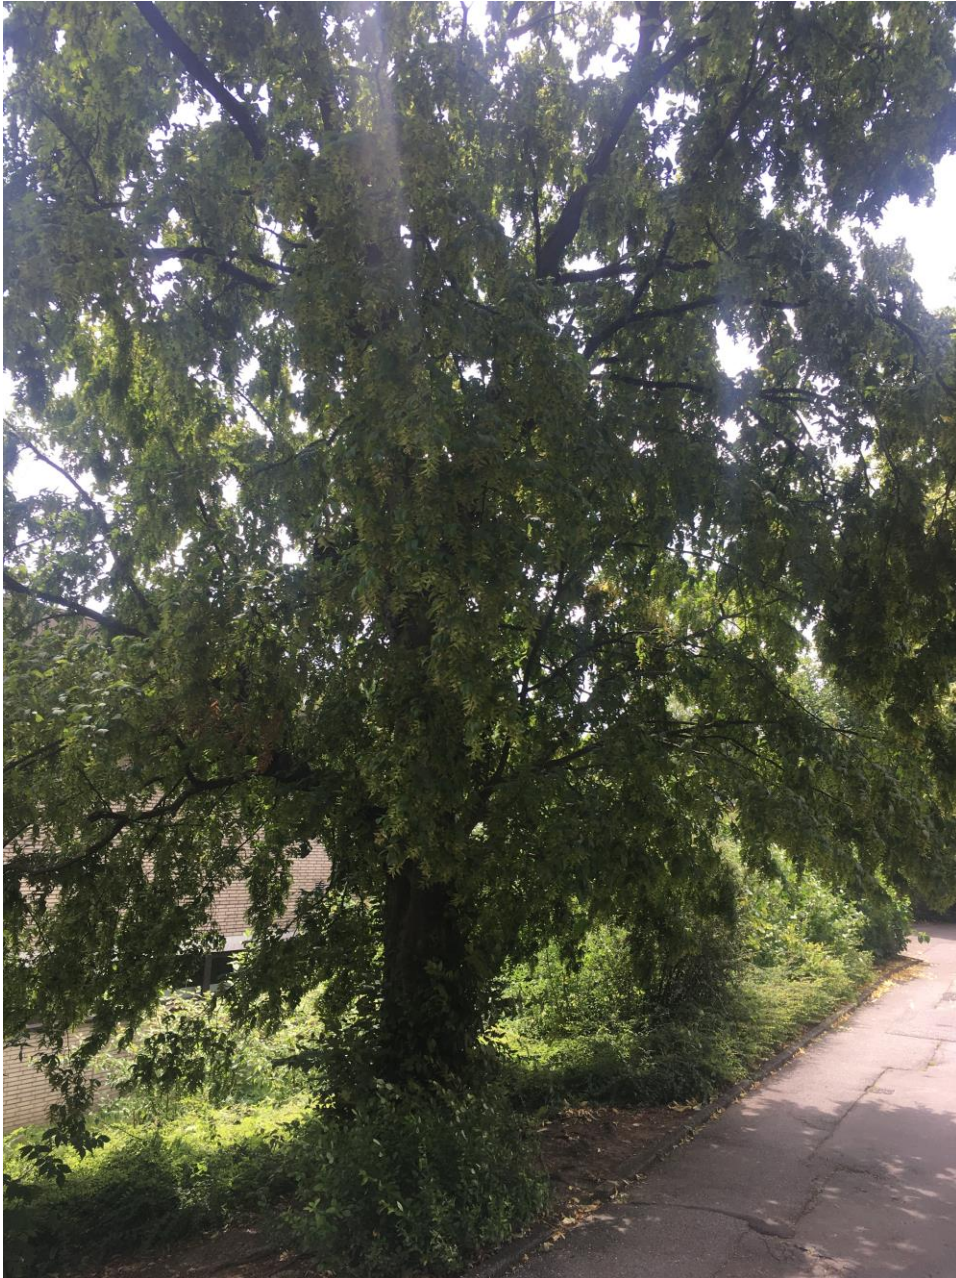
| Nr. | Gattung / Art | Stamm-<br>umfang<br>in cm | Kronen-<br>durchmesser<br>in m | Vitalität /<br>Bemerkung |
|---|---|---|---|---|
| 7 | Hainbuche – Carpinus betulus | 140 | 10 | Vitalität 1-2 |

7: Hainbuche / ist aufgrund des Erweiterungsbaus nicht mehr zu halten.

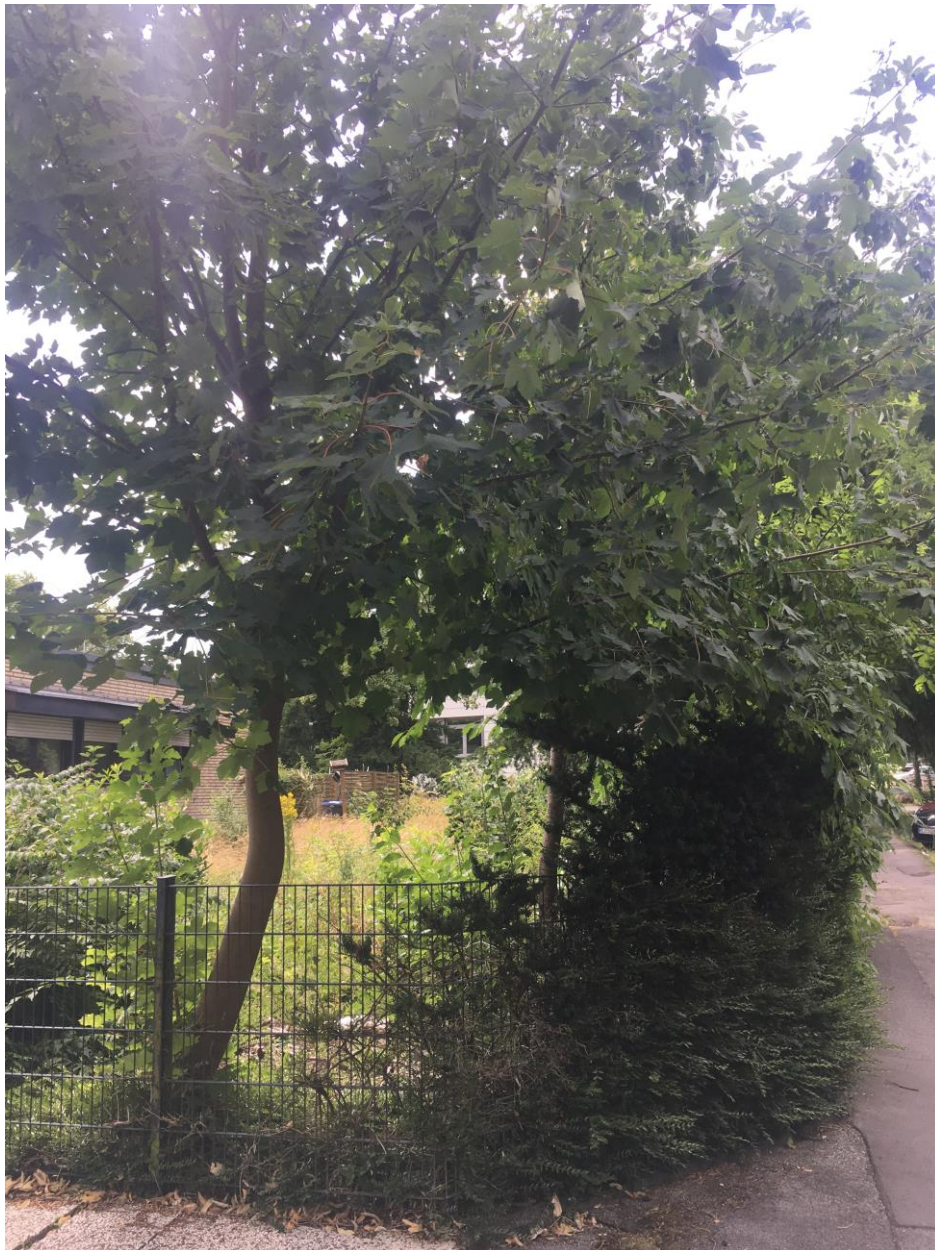
| <b>Nr.</b> | <b>Gattung / Art</b> | <b>Stamm-<br/>umfang<br/>in cm</b> | <b>Kronen-<br/>durchmesser<br/>in m</b> | <b>Vitalität /<br/>Bemerkung</b> |
|---|---|---|---|---|
| <b>8</b> | Bergahorn – Acer pseudoplatanus | 60 | 3 | Vitalität 2 |

8: Bergahorn / ist aufgrund der Umgestaltung und des barrierefreien Ausbaus der Aussenanlagen nicht mehr zu halten.

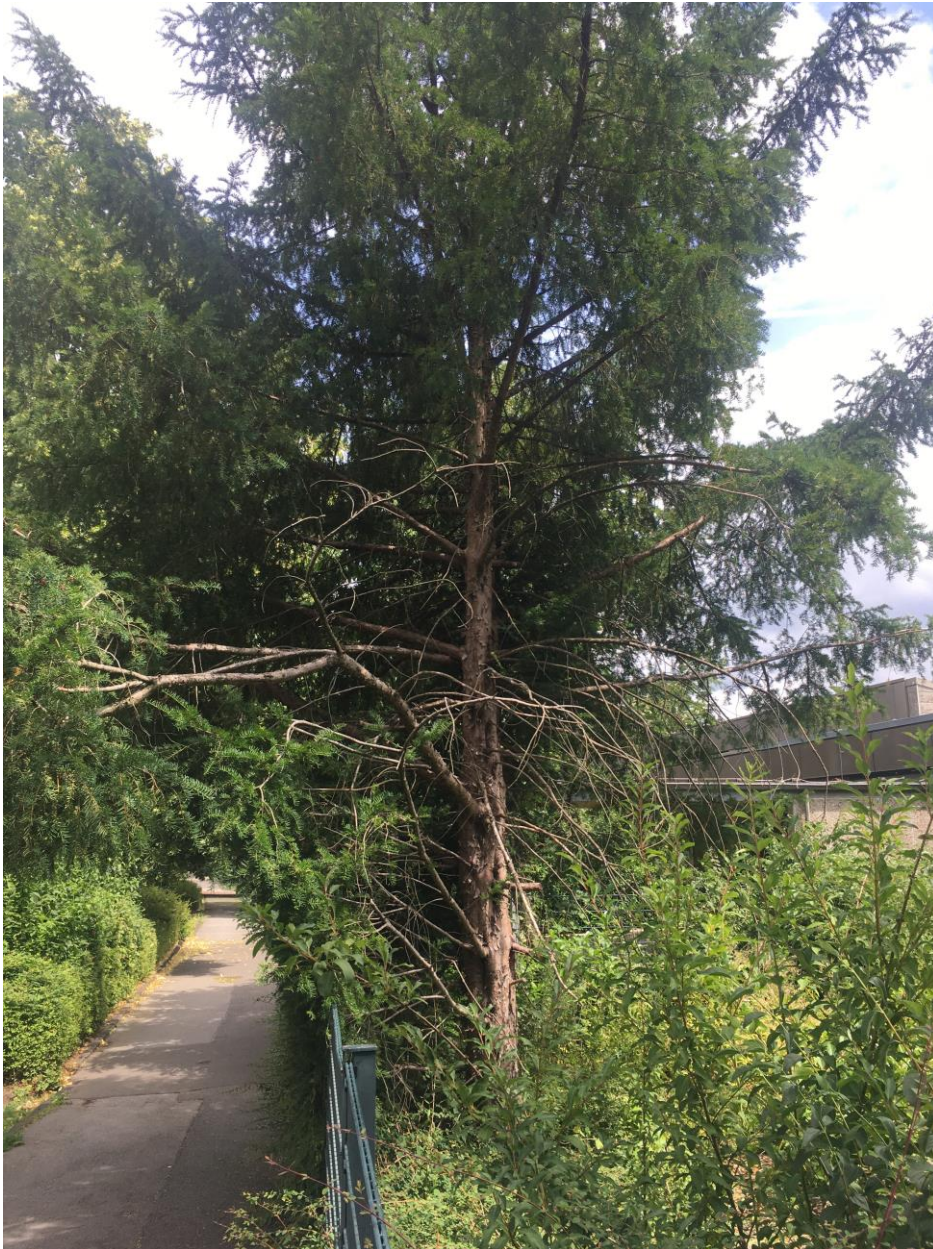
| Nr. | Gattung / Art | Stamm-<br>umfang<br>in cm | Kronen-<br>durchmesser<br>in m | Vitalität /<br>Bemerkung |
|---|---|---|---|---|
| 9 | Eibe – Taxus baccata | 100 | 4 | Vitalität 3<br>Trockenschäden |

9: Eibe / ist aufgrund der Umgestaltung und des barrierefreien Ausbaus der Aussenanlagen nicht mehr zu halten / Trockenschäden.

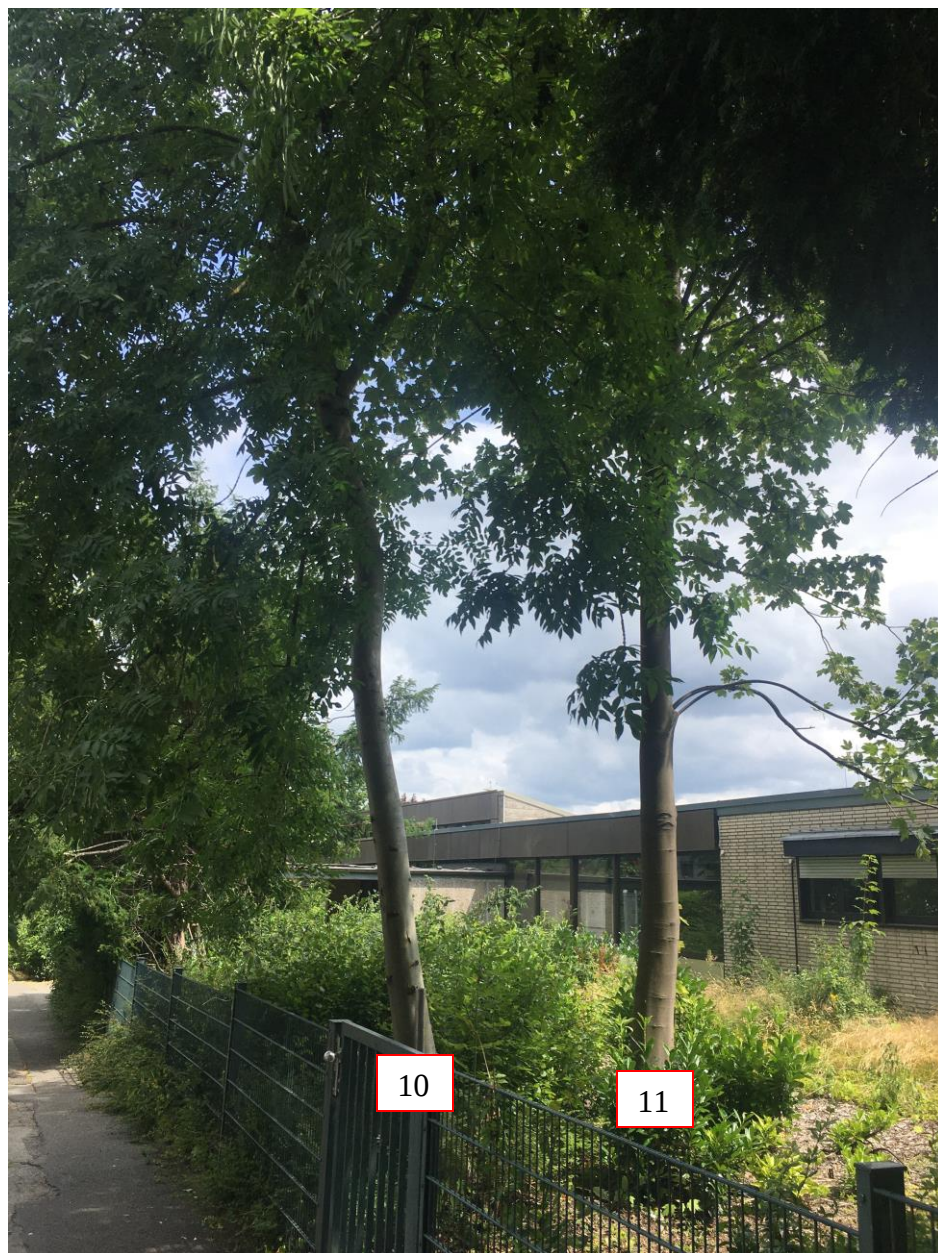
10: Esche / ist aufgrund der Umgestaltung und des barrierefreien Ausbaus der Aussenanlagen nicht mehr zu halten.

11: Bergahorn / ist aufgrund der Umgestaltung und des barrierefreien Ausbaus der Aussenanlagen nicht mehr zu halten.

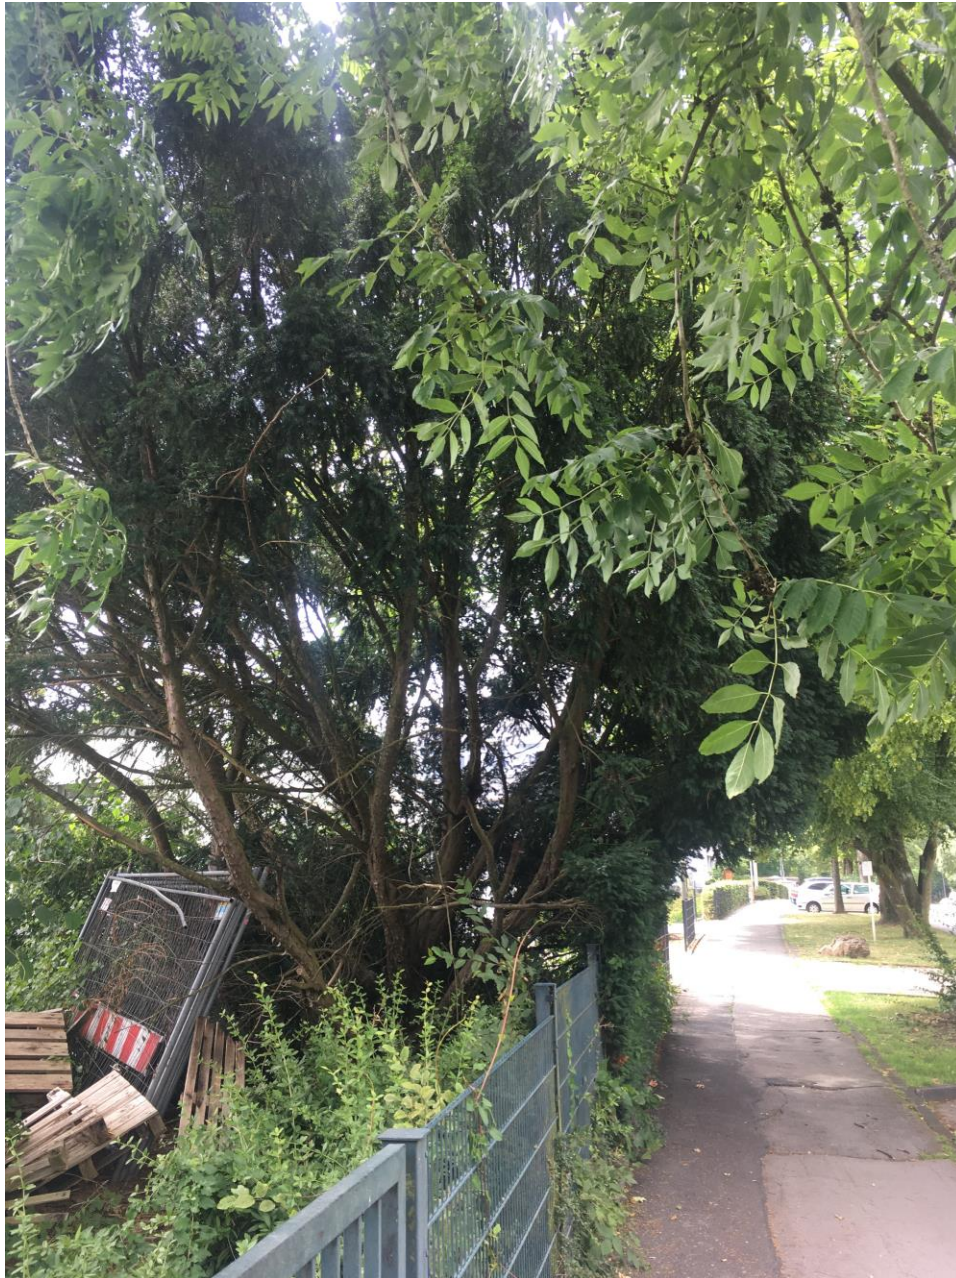
| Nr. | Gattung / Art | Stamm-<br>umfang<br>in cm | Kronen-<br>durchmesser<br>in m | Vitalität /<br>Bemerkung |
|---|---|---|---|---|
| 12 | Eibe – Taxus baccata | 125 | 4 | Vitalität 2-3 |

12: Eibe, ist aufgrund der Umgestaltung und des barrierefreien Ausbaus der Aussenanlagen nicht mehr zu halten.

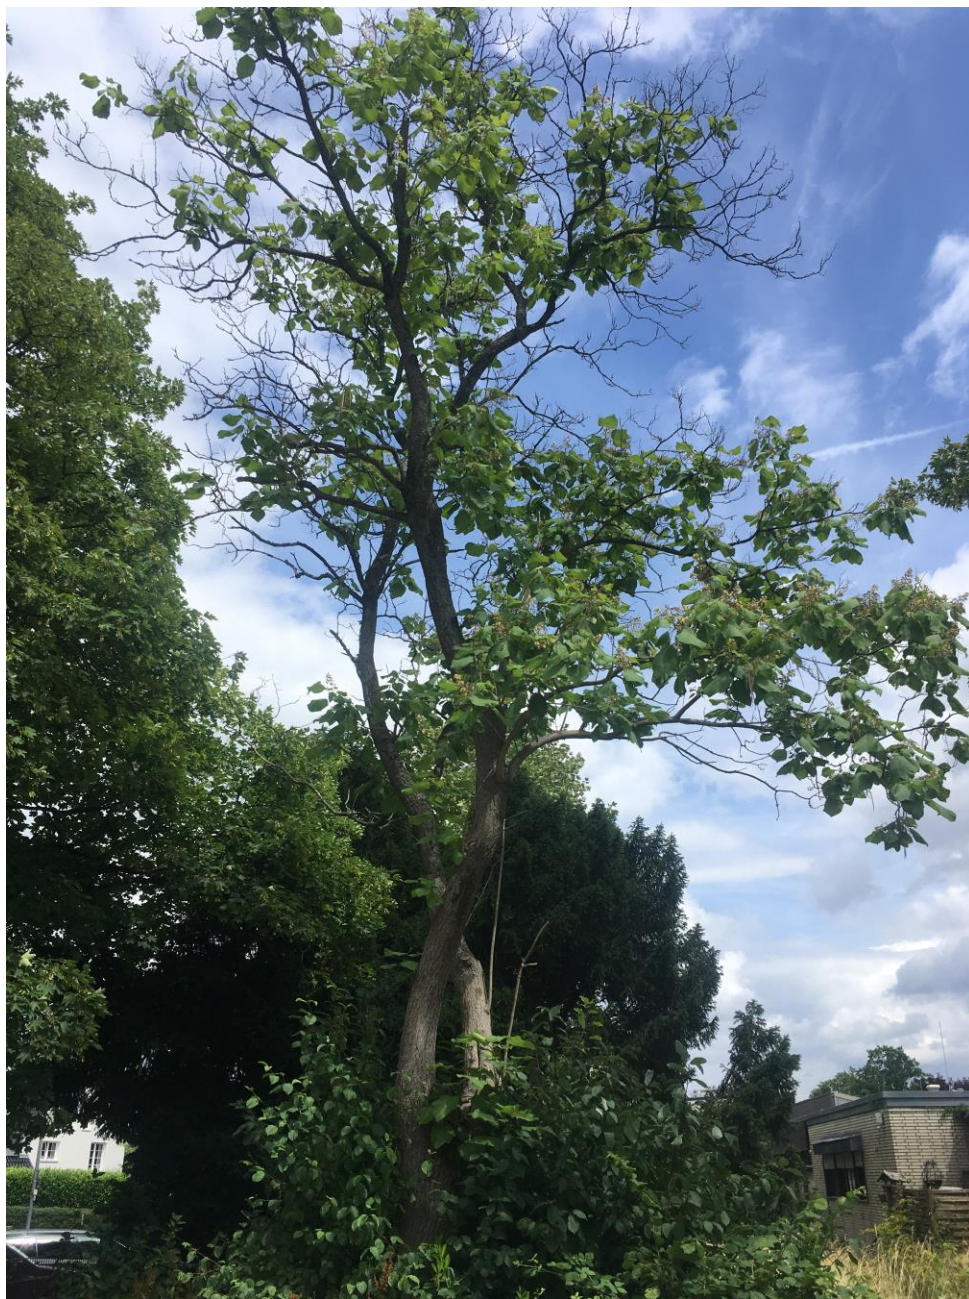
| Nr. | Gattung / Art | Stamm-<br>umfang<br>in cm | Kronen-<br>durchmesser<br>in m | Vitalität /<br>Bemerkung |
|---|---|---|---|---|
| 13 | Tulpenbaum – Liriodendron tulipifera | 125 | 4,5 | Vitalität 4<br>absterben von<br>Fein- und<br>Grobästen |

13: Tulpenbaum / ist aufgrund des Schulneubaus nicht mehr zu halten / Absterben von Fein- und Grobästen.

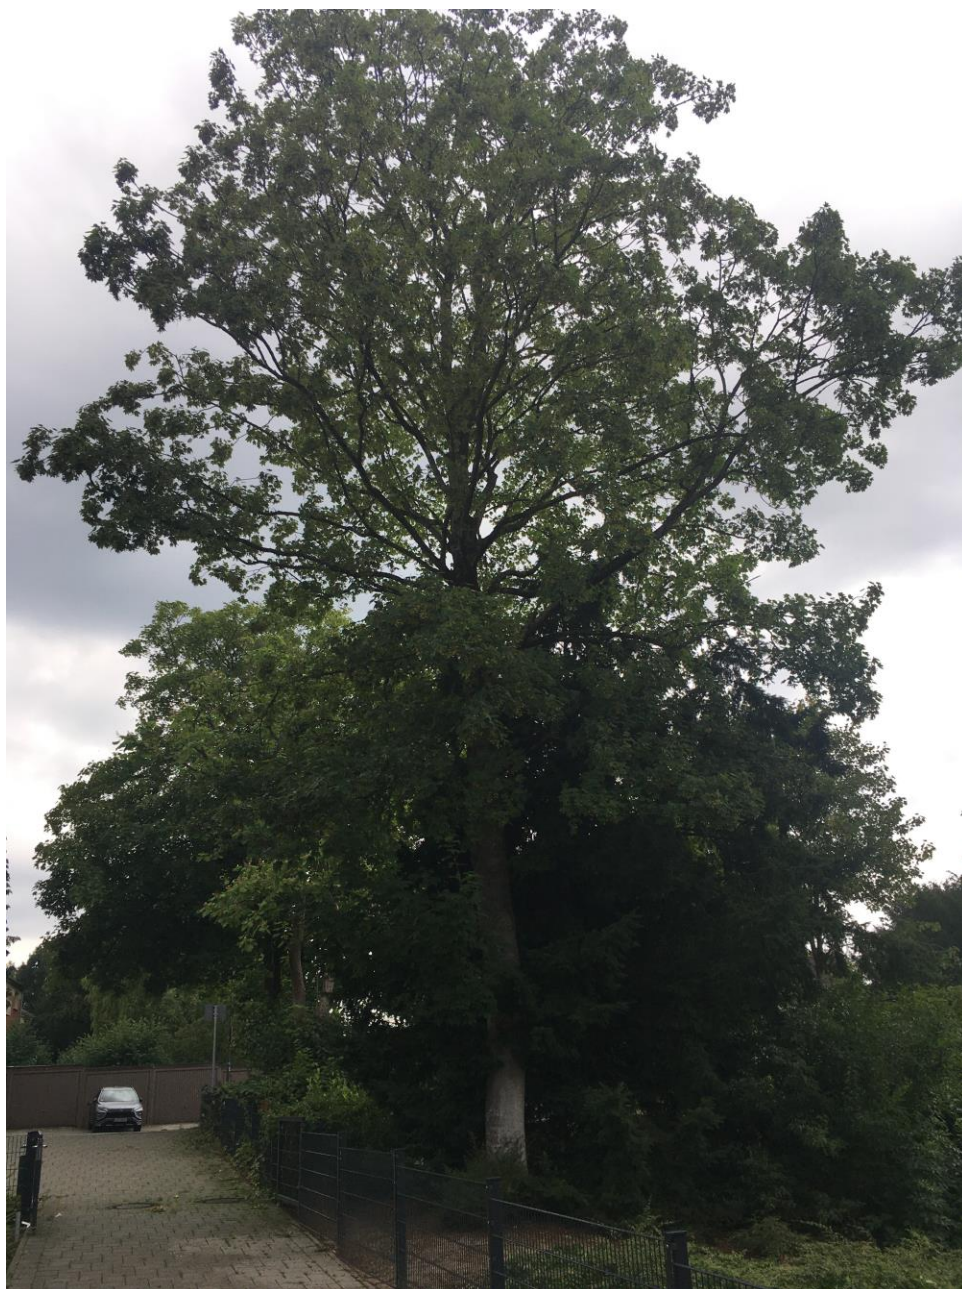
| <b>Nr.</b> | <b>Gattung / Art</b> | <b>Stamm-<br/>umfang<br/>in cm</b> | <b>Kronen-<br/>durchmesser<br/>in m</b> | <b>Vitalität /<br/>Bemerkung</b> |
|---|---|---|---|---|
| <b>14</b> | Bergahorn – Acer pseudoplatanus | 140 | 11 | Vitalität 2-3<br>geringer<br>Totholzanteil |

14: Bergahorn / ist aufgrund des Schulneubaus nicht mehr zu halten /geringer Totholzanteil

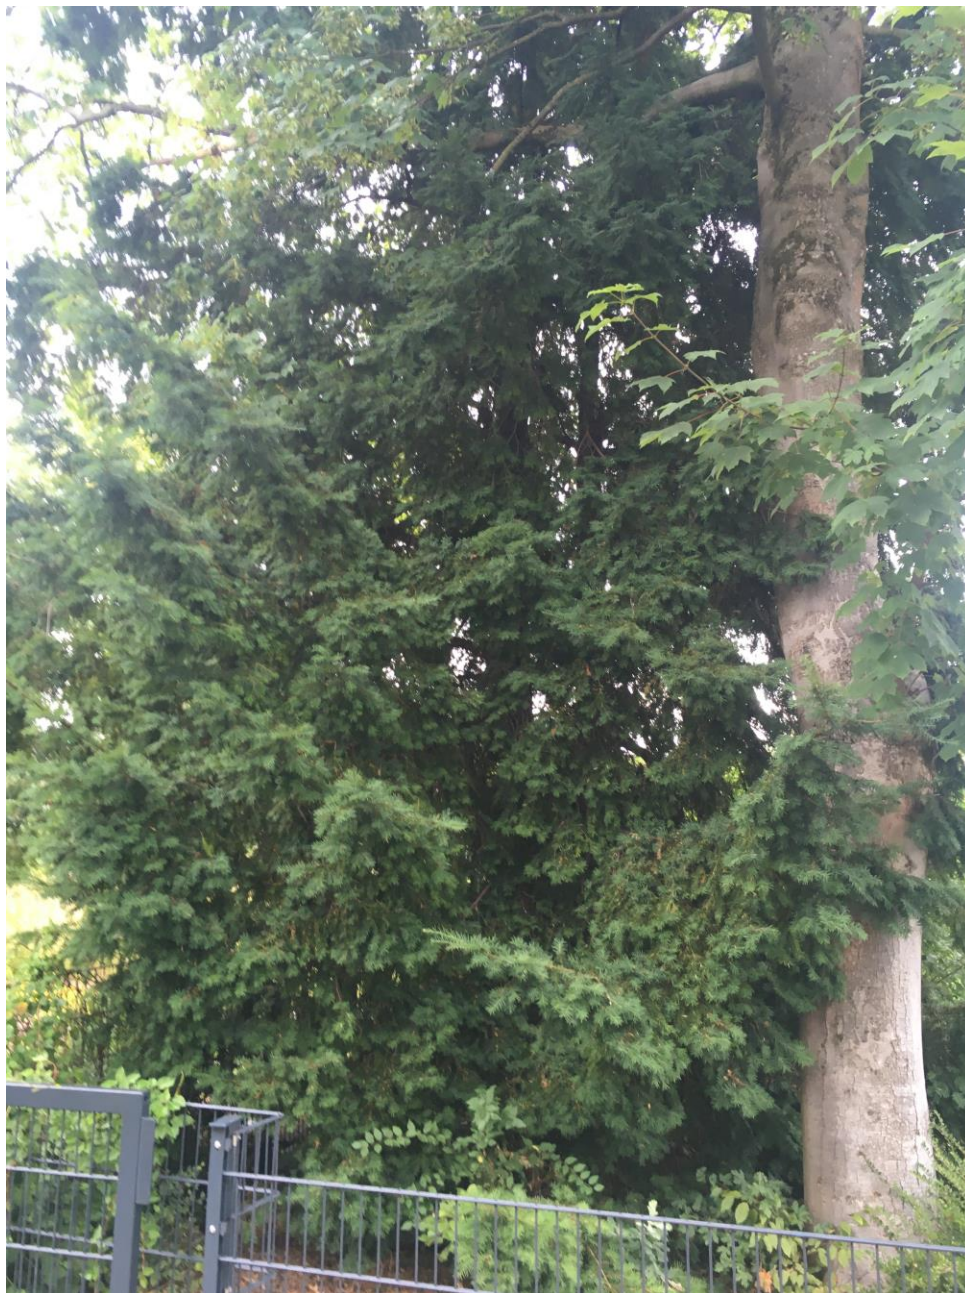
| <b>Nr.</b> | <b>Gattung / Art</b> | <b>Stamm-<br/>umfang<br/>in cm</b> | <b>Kronen-<br/>durchmesser<br/>in m</b> | <b>Vitalität /<br/>Bemerkung</b> |
|---|---|---|---|---|
| <b>15</b> | Eibe – Taxus baccata | 60+80 | 4,5 | Vitalität 1-2 |

15: Eibe / ist aufgrund des Schulneubaus nicht mehr zu halten.

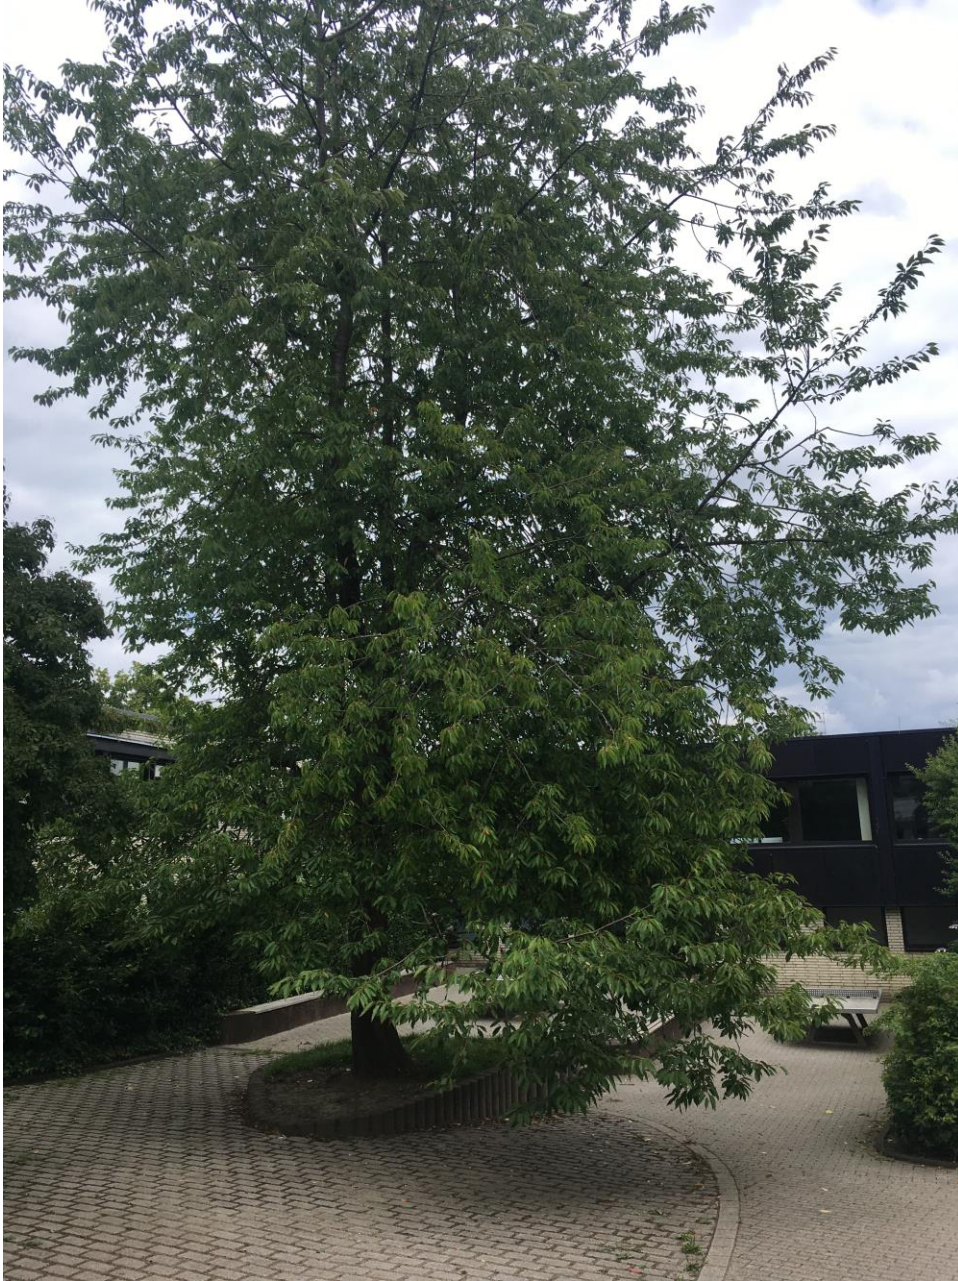
| <b>Nr.</b> | <b>Gattung / Art</b> | <b>Stamm-<br/>umfang<br/>in cm</b> | <b>Kronen-<br/>durchmesser<br/>in m</b> | <b>Vitalität /<br/>Bemerkung</b> |
|---|---|---|---|---|
| <b>16</b> | Vogelkirsche – Prunus spec. | 140 | 7 | Vitalität 1 |

16: Vogelkirsche / ist aufgrund des Schulneubaus nicht mehr zu halten.

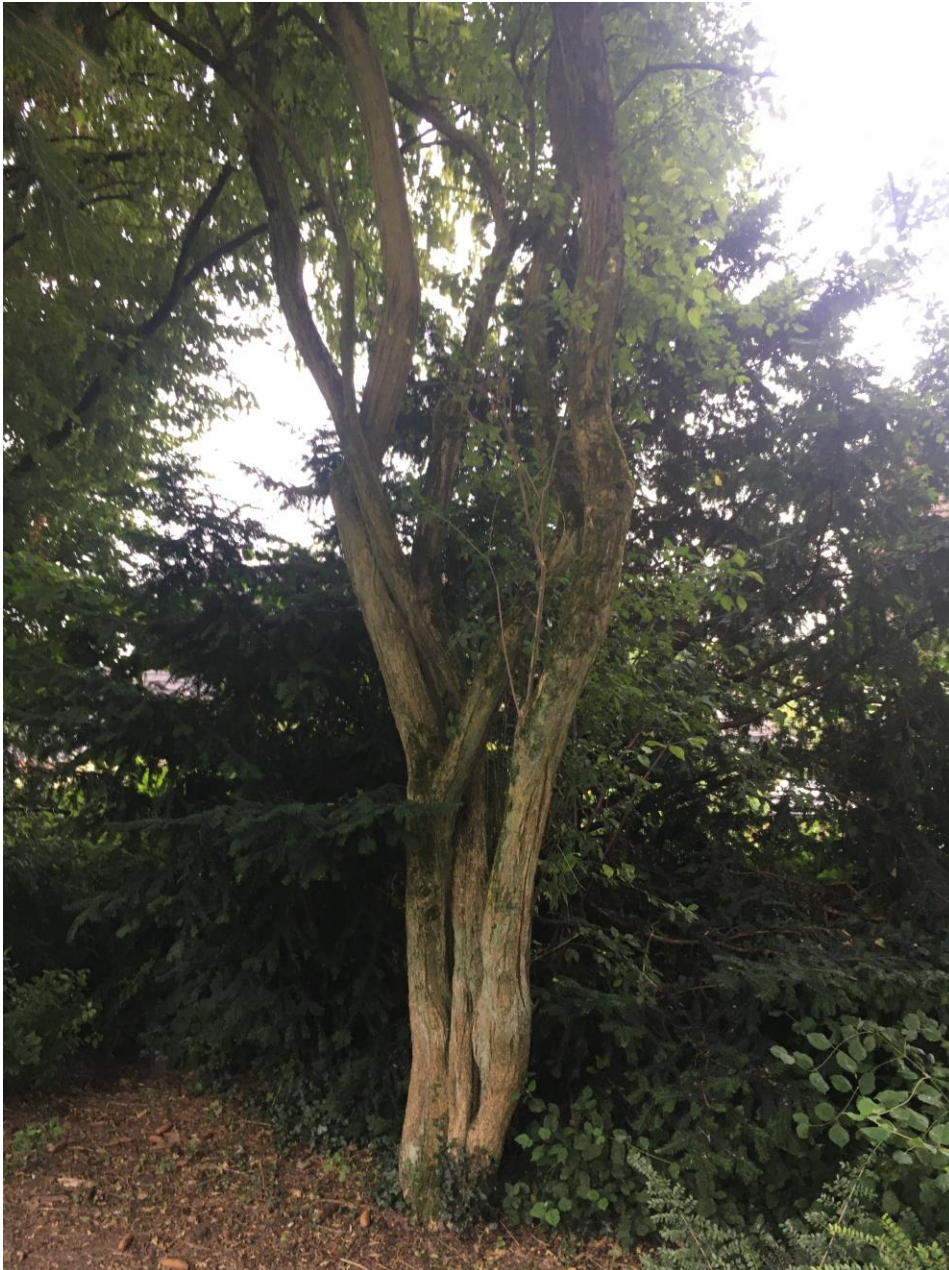
| <b>Nr.</b> | <b>Gattung / Art</b> | <b>Stamm-<br/>umfang<br/>in cm</b> | <b>Kronen-<br/>durchmesser<br/>in m</b> | <b>Vitalität /<br/>Bemerkung</b> |
|---|---|---|---|---|
| <b>25</b> | Vogelkirsche – Prunus spec. | 60 | 3 | Vitalität 3<br>Trockenschäden |

25: Vogelkirsche / ist aufgrund der Umgestaltung der Aussenanlagen nicht mehr zu halten / Trockenschäden.

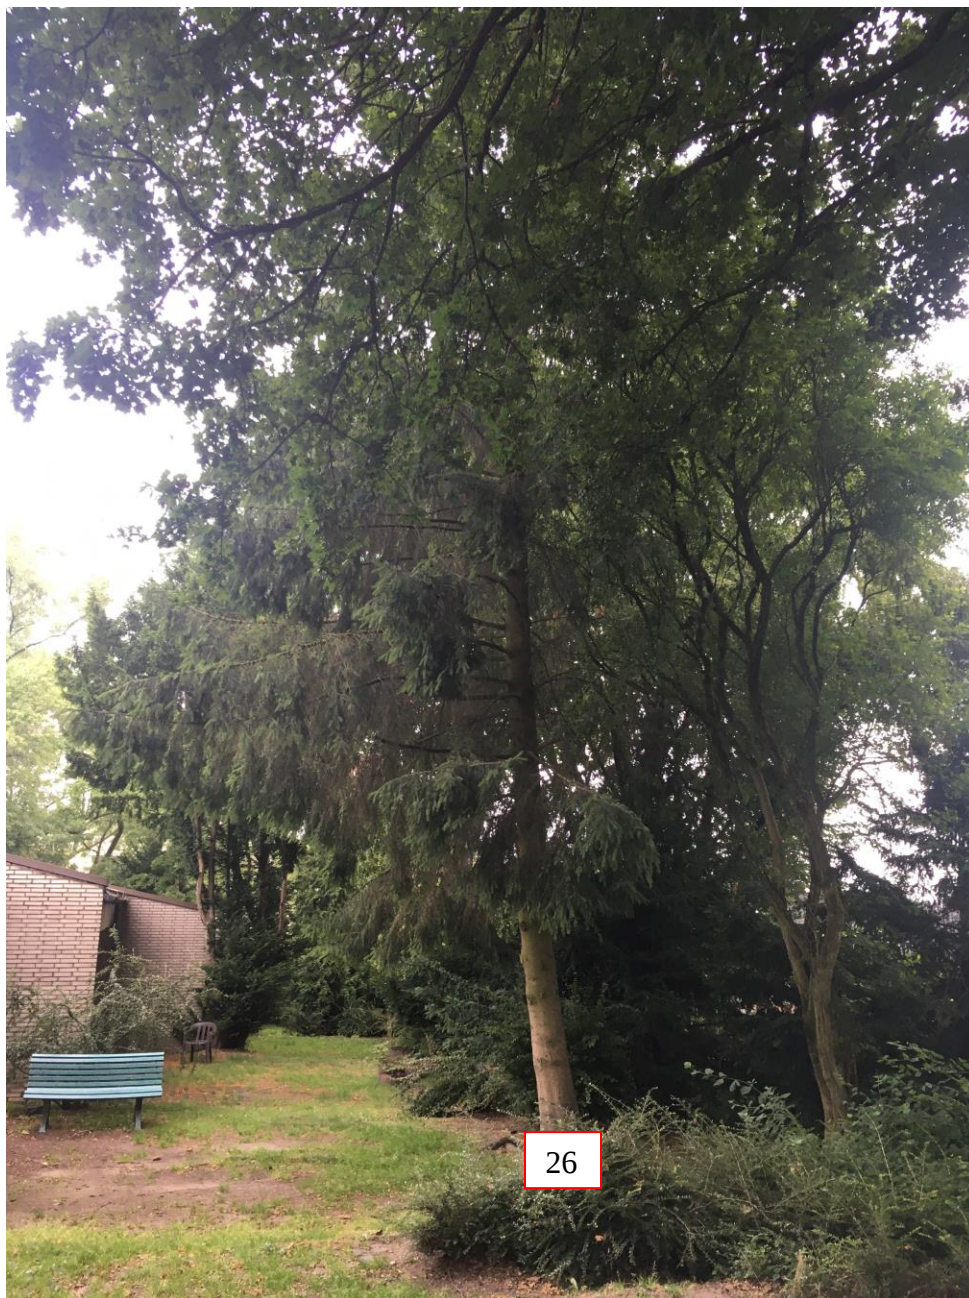
| <b>Nr.</b> | <b>Gattung / Art</b> | <b>Stamm-<br/>umfang<br/>in cm</b> | <b>Kronen-<br/>durchmesser<br/>in m</b> | <b>Vitalität /<br/>Bemerkung</b> |
|---|---|---|---|---|
| <b>26</b> | Fichte – Picea spec. | 110 | 3,5 | Vitalität 2-3<br>Leichter<br>Schiefstand |

26: Fichte / ist aufgrund der Umgestaltung der Aussenanlagen nicht mehr zu halten / leichter Schiefstand.

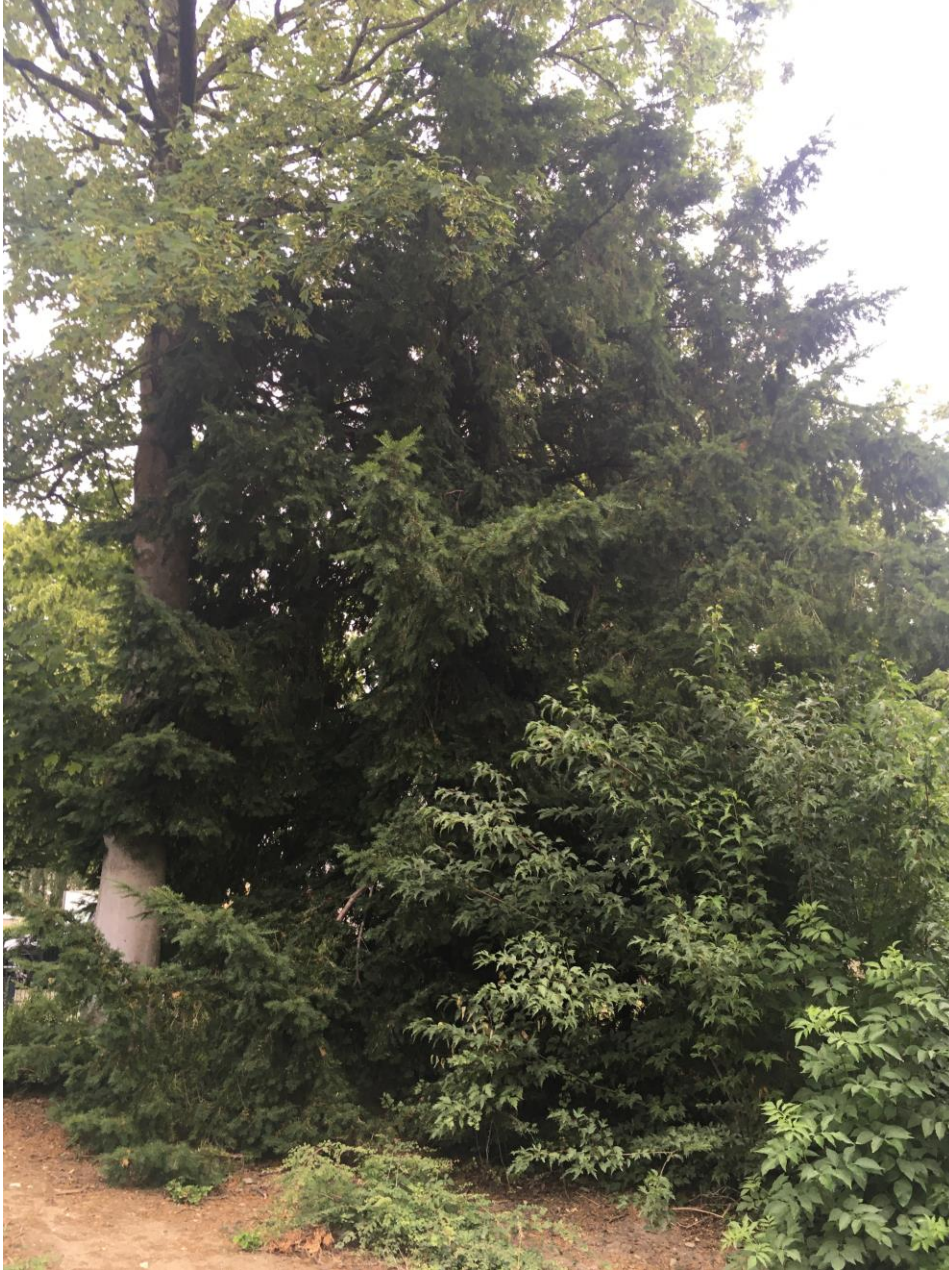
| <b>Nr.</b> | <b>Gattung / Art</b> | <b>Stamm-<br/>umfang<br/>in cm</b> | <b>Kronen-<br/>durchmesser<br/>in m</b> | <b>Vitalität /<br/>Bemerkung</b> |
|---|---|---|---|---|
| <b>27</b> | Eibe – Taxus baccata | 40 | 3 | Vitalität 2 |

27: Eibe / ist aufgrund der Umgestaltung der Aussenanlagen nicht mehr zu halten.

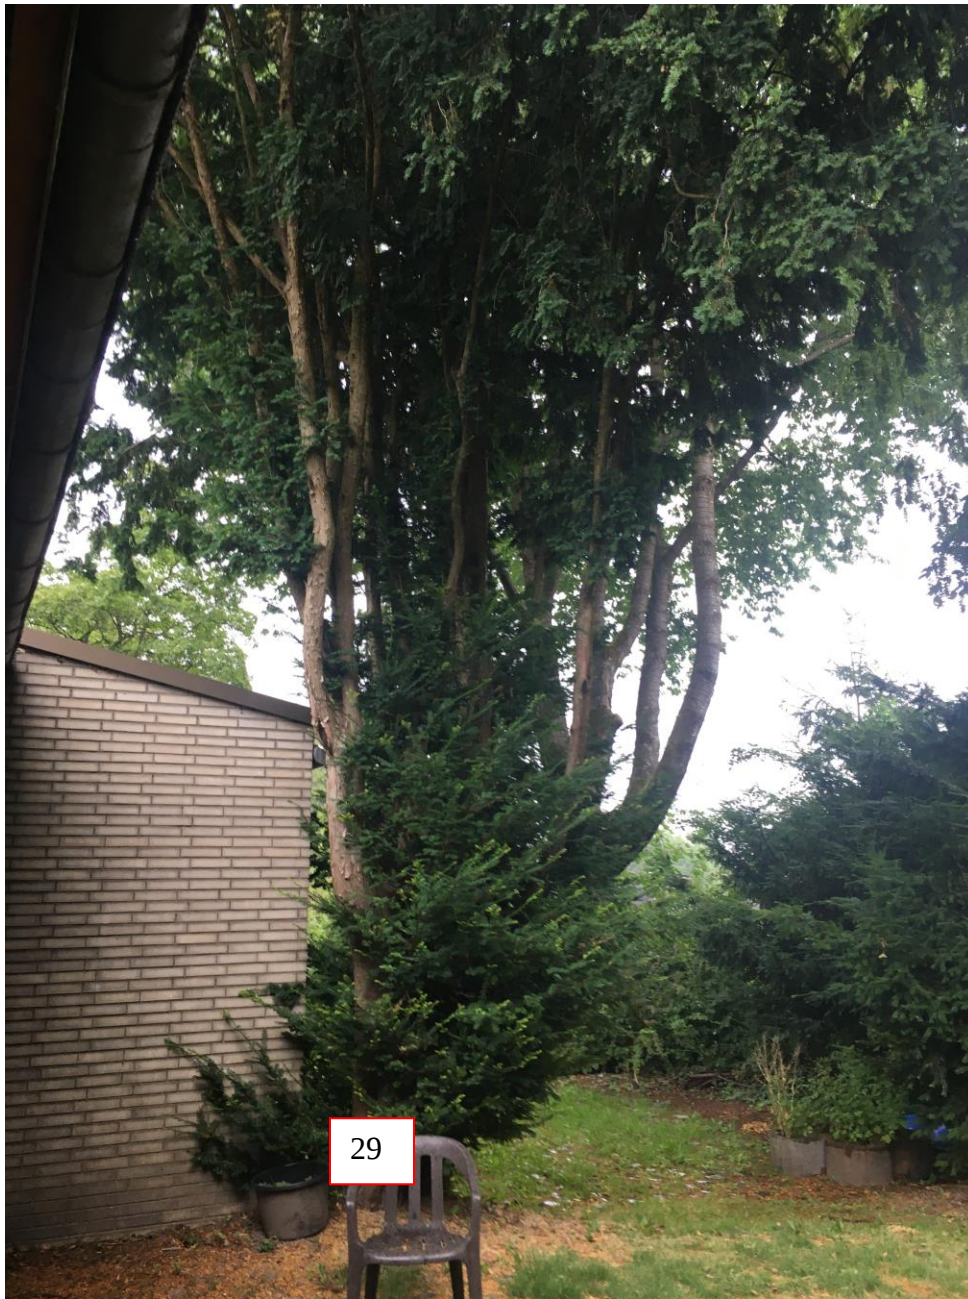
| <b>Nr.</b> | <b>Gattung / Art</b> | <b>Stamm-<br/>umfang<br/>in cm</b> | <b>Kronen-<br/>durchmesser<br/>in m</b> | <b>Vitalität /<br/>Bemerkung</b> |
|---|---|---|---|---|
| <b>29</b> | Eibe – Taxus baccata | 110+125 | 5 | Vitalität 2-3 |

29: Eibe / ist aufgrund des Abbruchs und der Umgestaltung der Aussenanlagen nicht mehr zu halten.

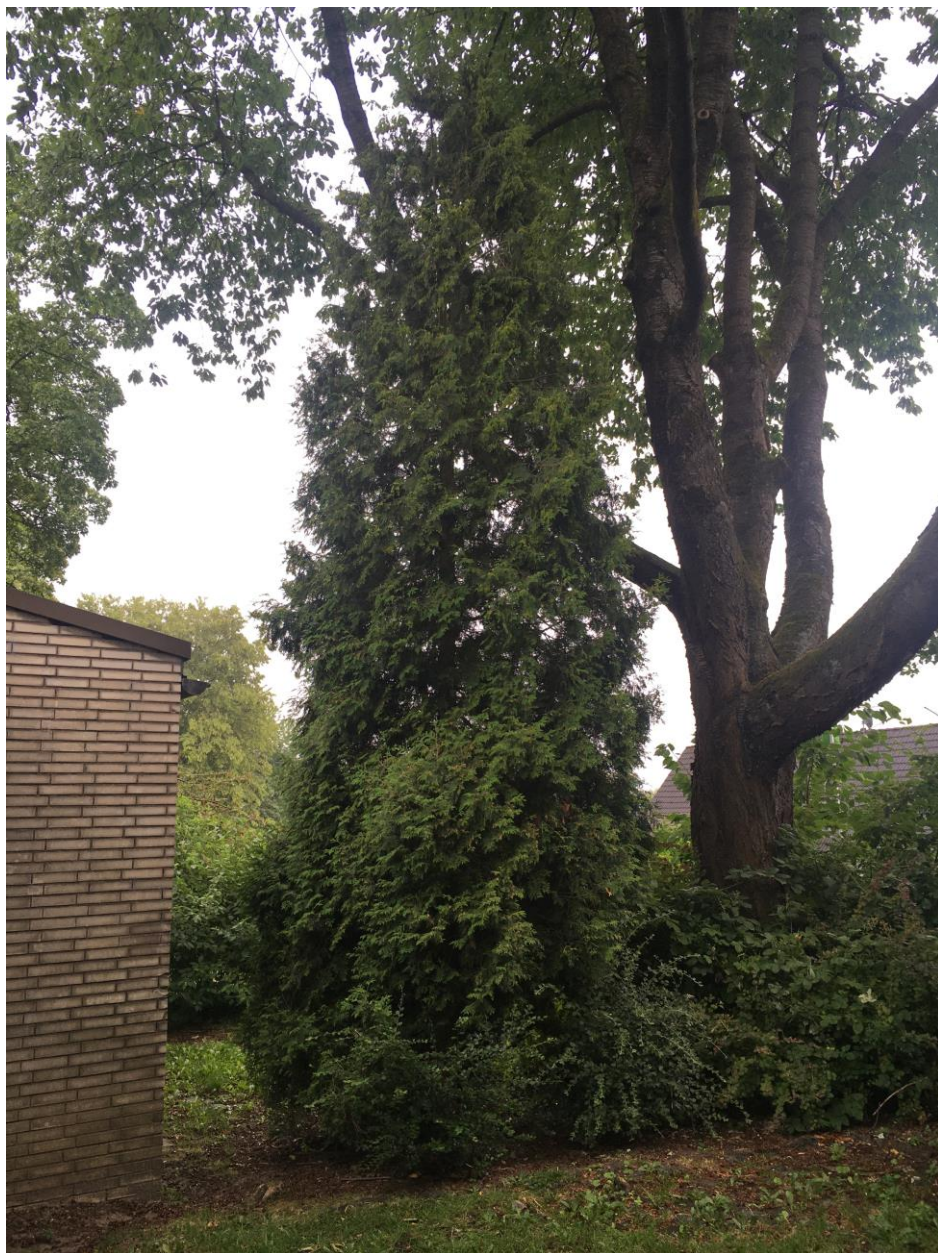
| <b>Nr.</b> | <b>Gattung / Art</b> | <b>Stamm-<br/>umfang<br/>in cm</b> | <b>Kronen-<br/>durchmesser<br/>in m</b> | <b>Vitalität /<br/>Bemerkung</b> |
|---|---|---|---|---|
| <b>31</b> | Lebensbaum – Thuja occidentalis | 50 | 2,5 | Vitalität 1-2 |

31: Lebensbaum / ist aufgrund der Umgestaltung der Aussenanlagen nicht mehr zu halten.

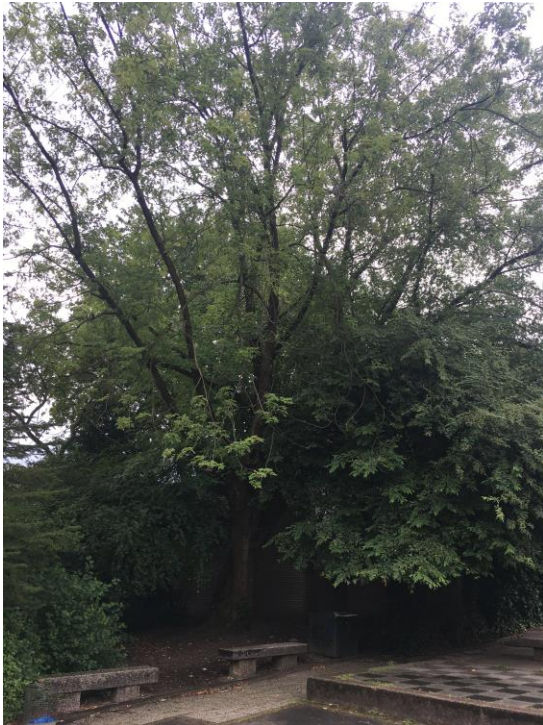
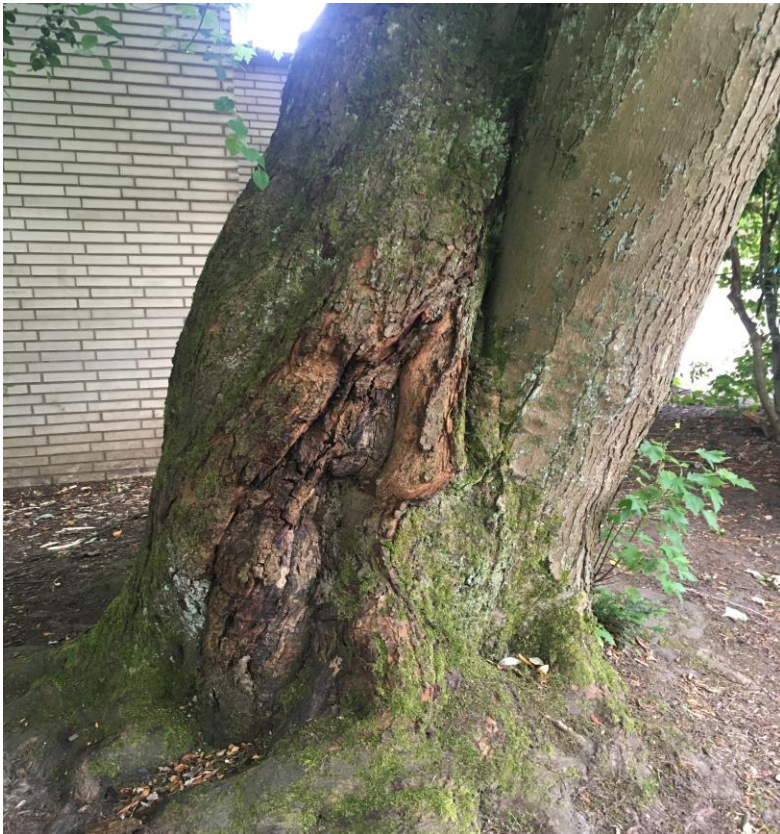
| Nr. | Gattung / Art | Stamm-<br>umfang<br>in cm | Kronen-<br>durchmesser<br>in m | Vitalität /<br>Bemerkung |
|---|---|---|---|---|
| 33 | Spitzahorn – Acer platanoides | 160+190 | 12 | Vitalität ?<br>Pilzbefall /<br>Rindenschaden |

33: Spitzahorn, Schädlingsbefall / Pilzbefall, Baum muss auf Verkehrssicherheit überprüft werden.

Folgender Baum ist auf seine Verkehrssicherheit zu prüfen:
