**Quantitative und qualitative
Erfassung von Amphibien an der
Pilotanlage
„Bendahler Straße/ Böhler Weg“
in Wuppertal Barmen
im Frühjahr 2006
und deren Effektivitätsprüfung**

erstellt im Auftrag der Stadt Wuppertal
Ressort Umweltschutz

Tom Klinkenberg
Dipl. Landschaftsökologe
Dahlerstr. 8
42389 Wuppertal

27.04.2006

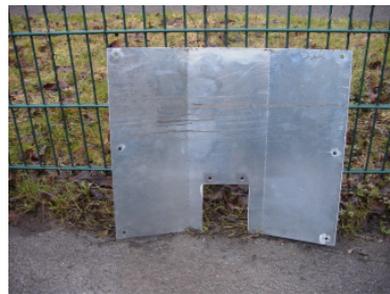
Stahlrechteckrohr mit Längsschlitzung
Vor dem Einbau

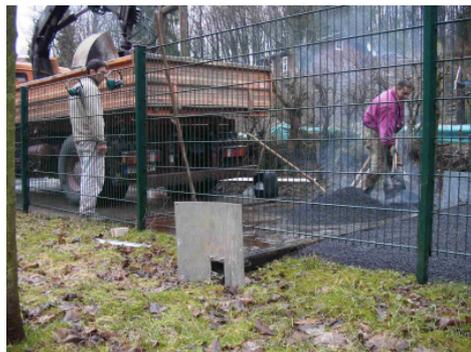
Blende vor den
Röhrein- und
Auslassstellen

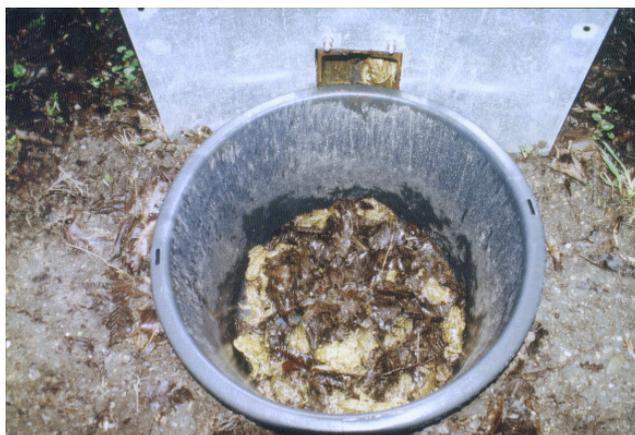
Eingebaute Röhren. An den Blenden
werden die mobilen Schutzzäune befestigt

Durch die zwei Röhren mit den Maßen 7,5 mal 12,5 Zentimeter sind während des Untersuchungszeitraumes nach Errichtung insgesamt: 472 Tiere gewandert, davon: 187 männliche und: 102 weibliche Erdkröten und 2 männliche Grasfrösche. Selbst den bereits verpaarten Erdkröten hat die Höhe des Tunnels ausgereicht.

- Der Durchmesser der Tunnel muss meiner Meinung nach mindestens 25 mal 30 Zentimeter betragen. Es muss noch ein dritter und vierter Tunnel installiert werden, da die Distanzen, die die Kröten am Zaun zurücklegen müssen zu groß sind. Im Bereich der Kreuzung der Schuwanstraße und der Bendahler Straße muss noch ein vierter Tunnel installiert werden, der jedoch nur für die zum Laichgewässer hinwandernden Tiere gedacht ist, weil die Rückwanderung durch die Leiteinrichtung erfasst wird und in diesem Bereich auf der gegenüberliegenden Seite der Bendahler Straße kein Zaun aufgebaut werden kann. Beim Einbau der Tunnel ist Teersplitt durch die Schlitze an der Oberseite der Tunnel gefallen und hat den ohnehin schon kleinen

Durchmesser noch verkleinert. Bei einer Dauereinrichtung müssen daher immer kurz vor der Saison die Tunnel gereinigt (durchgespült) werden. Auch aus diesem Grund ist ein deutlich größerer Durchmesser anzustreben. Außerdem bringen die nur 7,5 Zentimeter hohen Tunnel keine merkliche Verkehrsberuhigung. Hier wäre das so genannte „Berliner Kissen“ in Verbindung mit den größeren Tunneln erstrebenswert.

Wenn man bedenkt, dass sich die Tiere in der Röhre auch entgegen kommen, nämlich dann, wenn sich Hin- und Rückwanderung überschneiden, reicht der jetzige Durchmesser bei Weitem nicht aus.

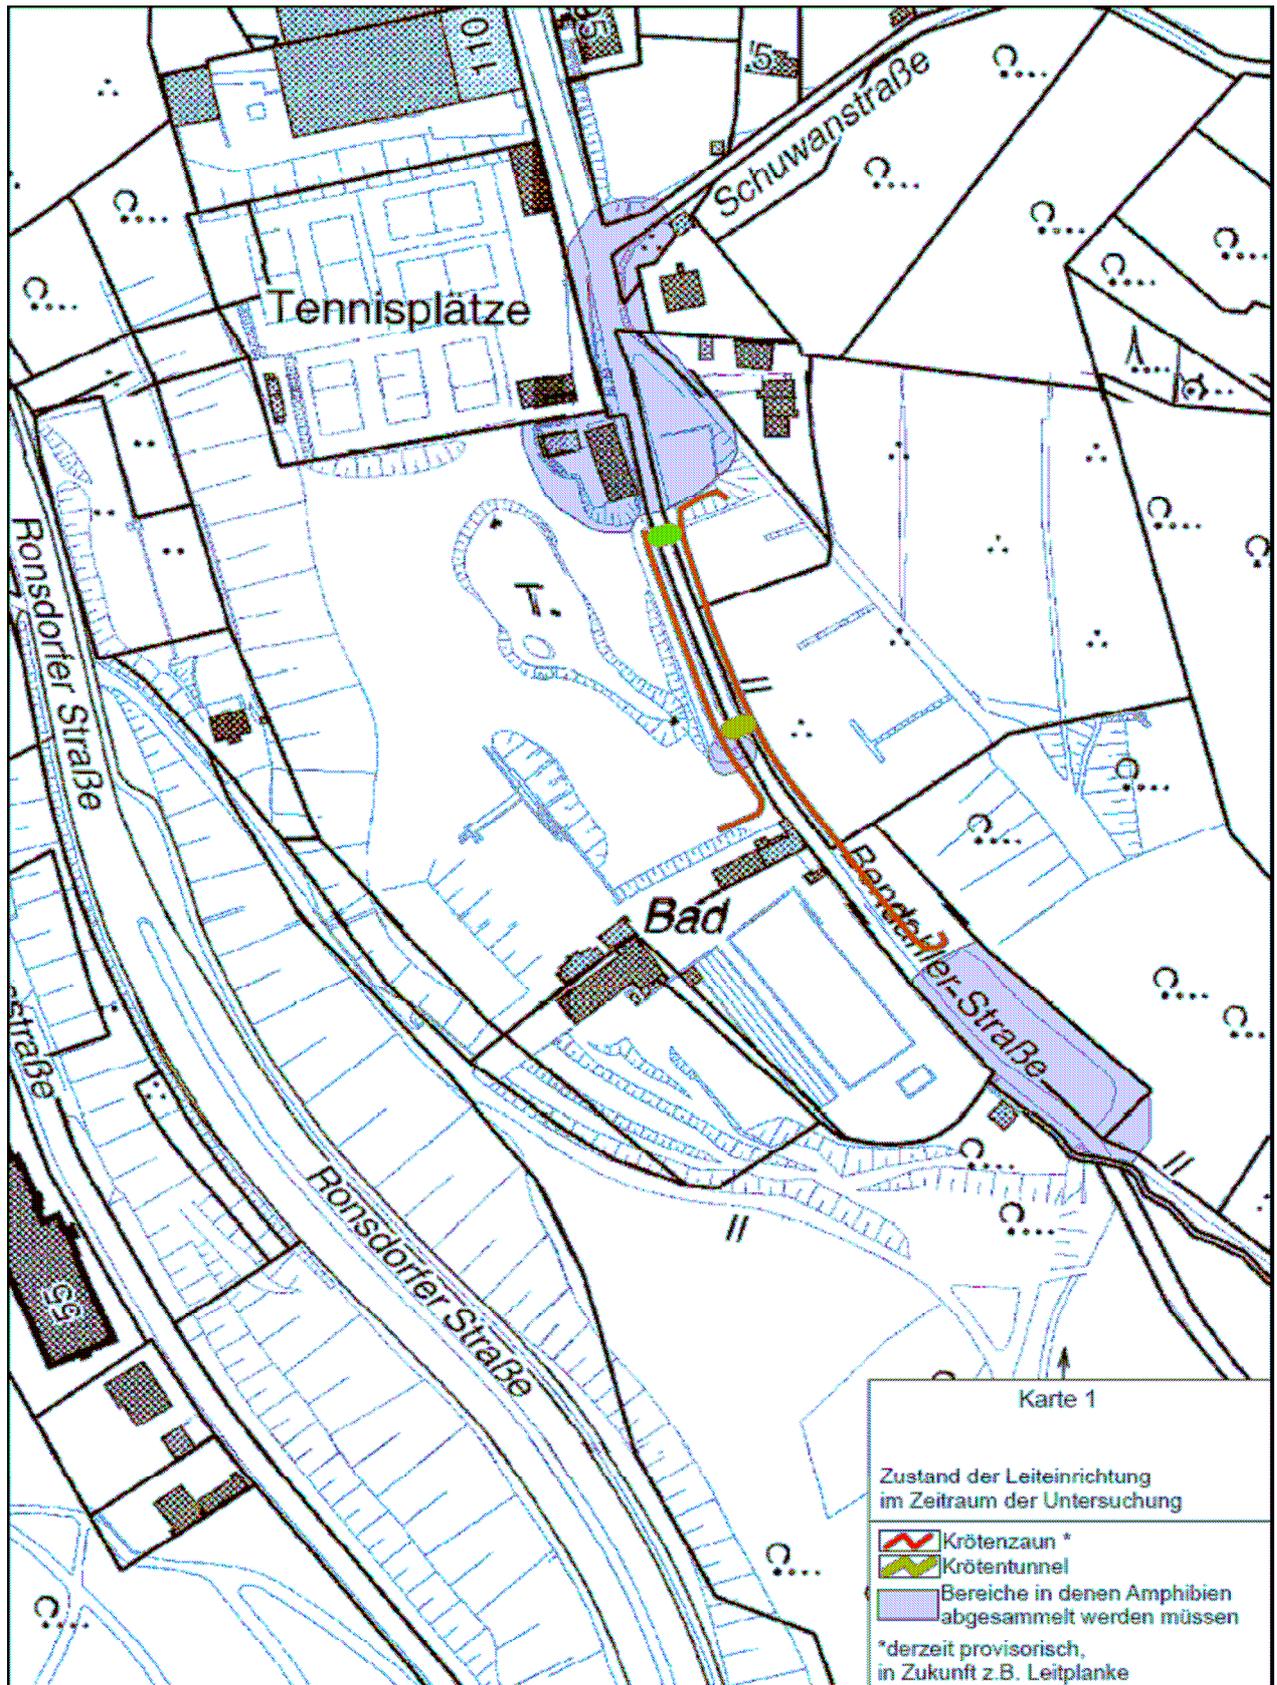
Die Pilotanlage befindet sich im Kerngebiet der Anwanderung der Amphibien. Von den Randgebieten kamen aber auch sehr viele Tiere. Viele Tiere wanderten vom Wald am Parkplatz der „Wasserfreunde“ und von der Schuwanstraße an (siehe Karte 1 Anhang), beides Bereiche, die nicht von der Pilotanlage erfasst wurden.

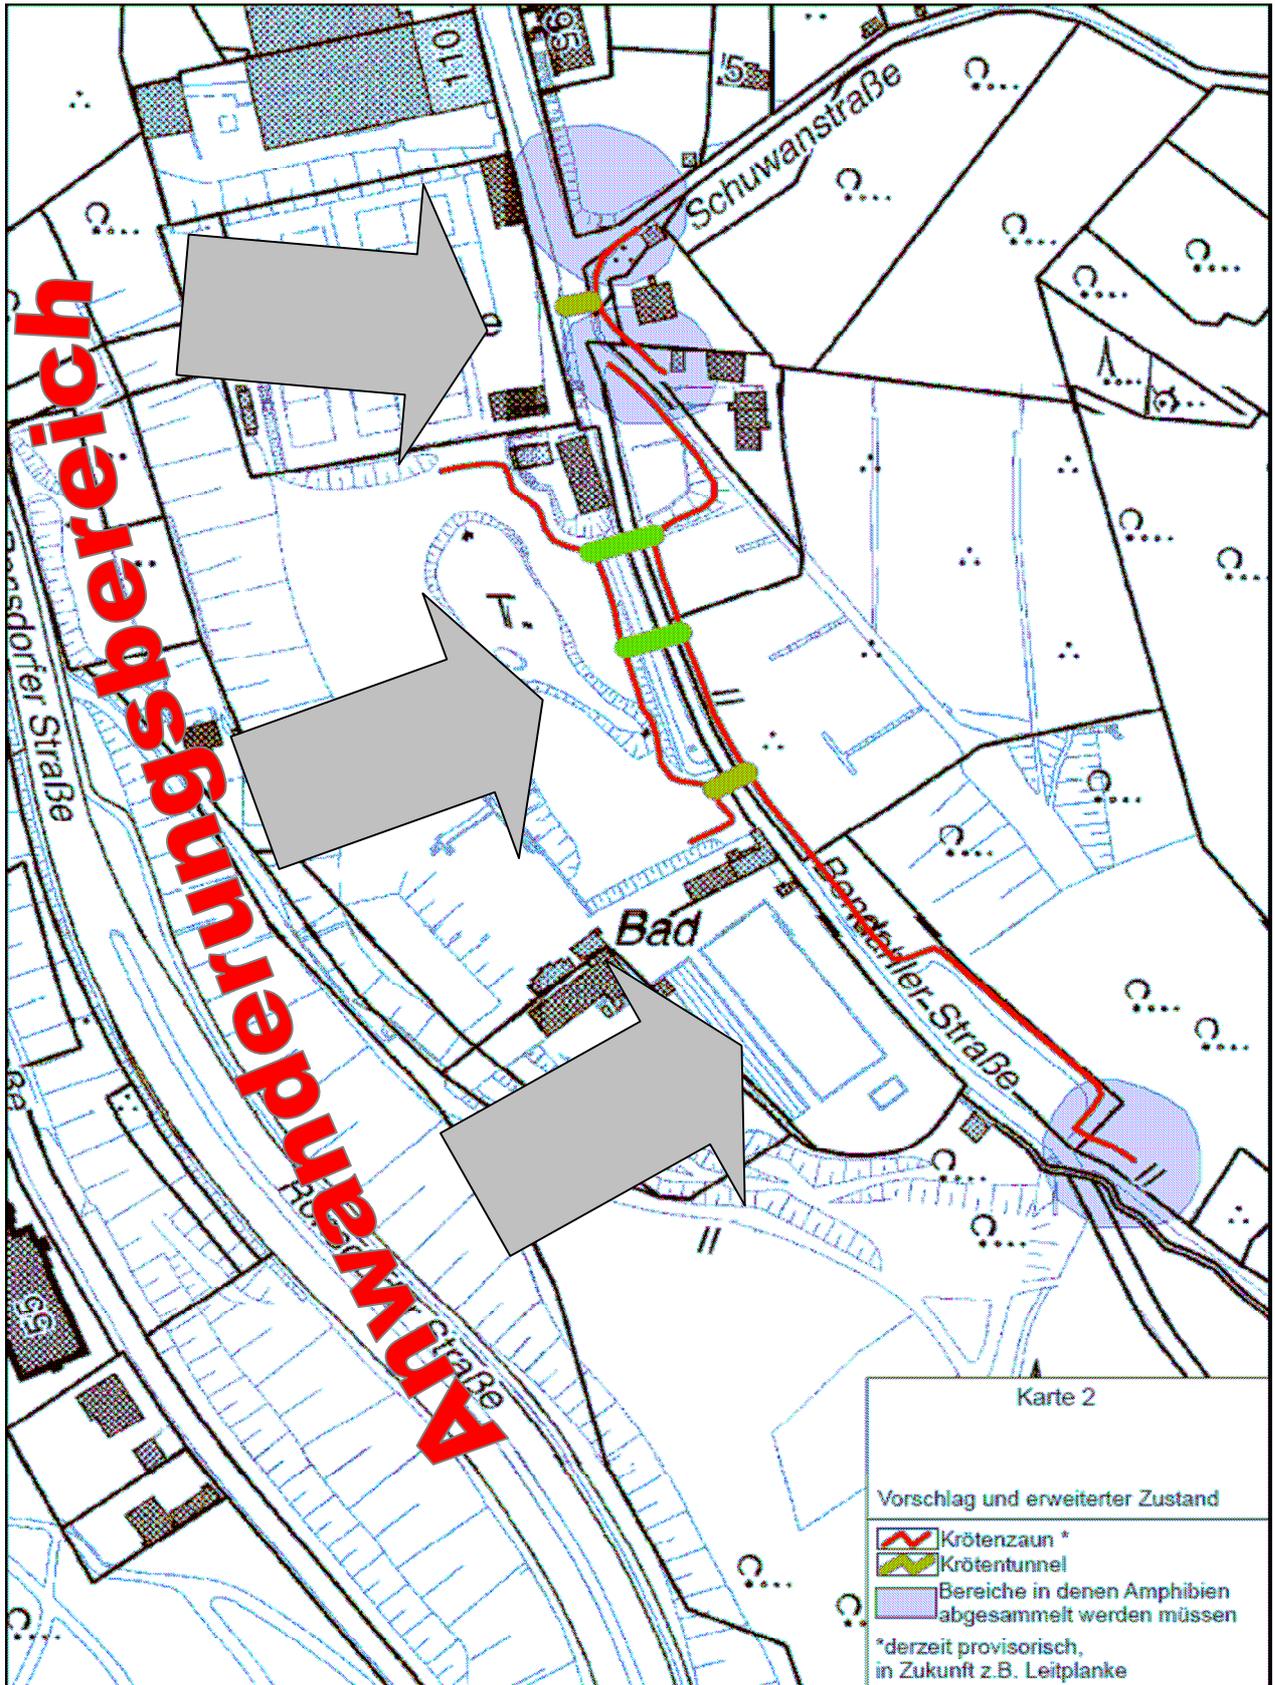
- Der Krötenzaun muss nach Süden bis zum Ende des Parkplatzes des Vereines der „Wasserfreunde Wuppertal“ verlängert werden. Auch nach Norden muss der Zaun bis zum Ende des Parkplatzes der Kleingartenanlage verlängert werden (siehe Karte 2 Anhang). Im Bereich des Zufahrtweges der Kleingartenanlage und der Schuwanstraße kann kein Zaun aufgebaut werden, sodass hier mit überfahrenen Tieren gerechnet werden muss. Der provisorische Krötenzaun aus Kunststoff muss durch eine dauerhafte, stabile Leiteinrichtung, wie z.B. eine Leitplanke ersetzt werden. Ein dauerhafter Zaun für die Rückwanderer ist ebenfalls unerlässlich. Dieser Zaun kann allerdings nicht ganz geschlossen werden, da sich ein Wanderweg in dem Park mit dem Laichgewässer befindet, der zwei Zugänge hat, die für Spaziergänger offen bleiben müssen, auch hier muss mit überfahrenen Tieren gerechnet werden. Eine Lösung hierfür wäre, den Zaun westlich des Weges verlaufen zu lassen und die Tunnel dem entsprechend zu verlängern, sodass sie sowohl die Straße, als auch den Wanderweg unterqueren, siehe Karte. Der Zaun muss am Nordende bis zum Maschenzaun der Tennisplätze verlängert werden, um auch dort die Rückwanderer zu erfassen.
