Sitzung der BV Langerfeld-Beyenburg

Schadensereignis in Wuppertal-Langerfeld

26. März 2019

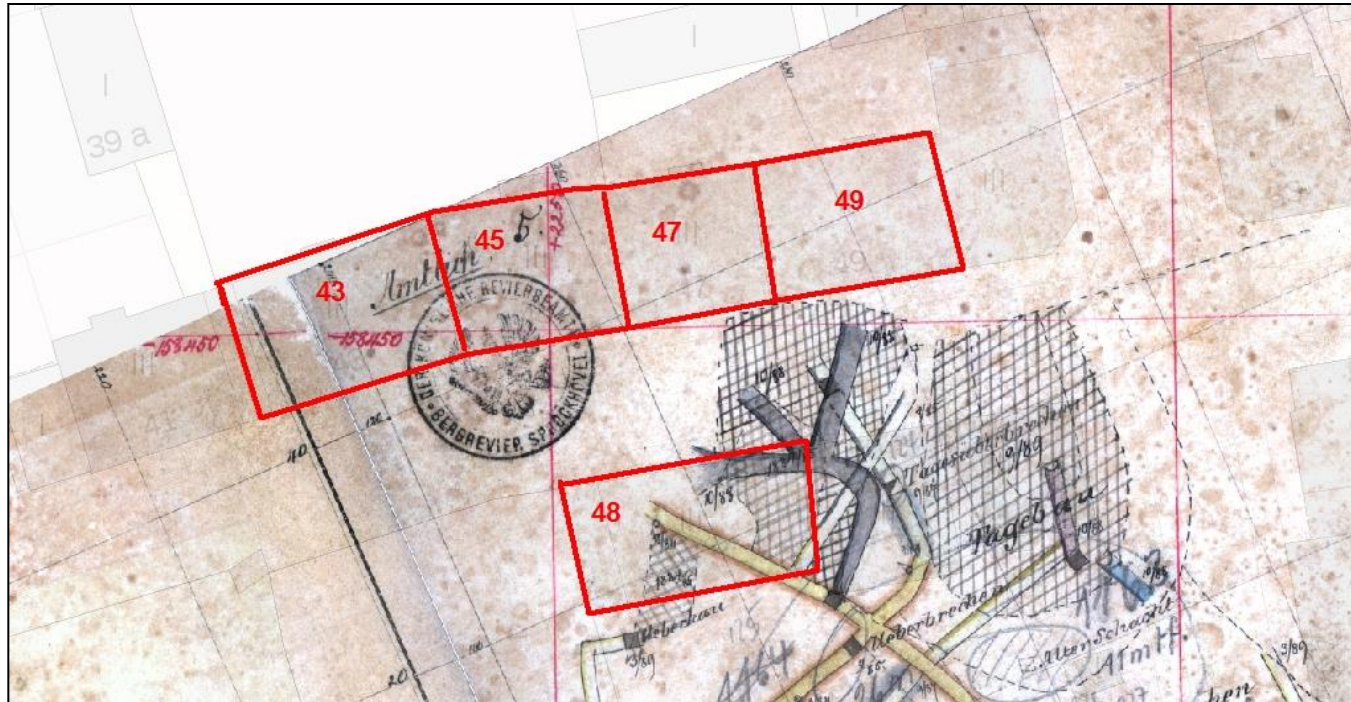
Ergebnis der Grubenbildauswertung

- Lagerstätte: verschiedene Erze über auslaugungsfähigem Karbonatgestein des Massenkalks, Verkarstung möglich – Umgebung: Dolinen bekannt
- Abbau Ende des 19. Jahrhunderts im Tief- und Tagebau im erloschenen Bergwerksfeld „Carl I“
 - untertägiger Bergbau in nicht einwirkungsrelevanter Teufe im Grubenbild dargestellt
 - dokumentierter Tagebaubetrieb östlich der Schadstelle, ggf. Einwirkungen durch die Verfüllung auf die Tagesoberfläche vorhanden

Es ist nicht auszuschließen, dass der Lagerstätte folgend Abbau geführt wurde, der nicht dokumentiert ist und ursächlich für die Schäden sein könnte
